# CT berendezés alkalmazása alkatrész ellenőrzésre

## Zárójelentés

**Az 1. részjelentésben  
bemutatott  
CT-vizsgálatok  
kiegészítése**

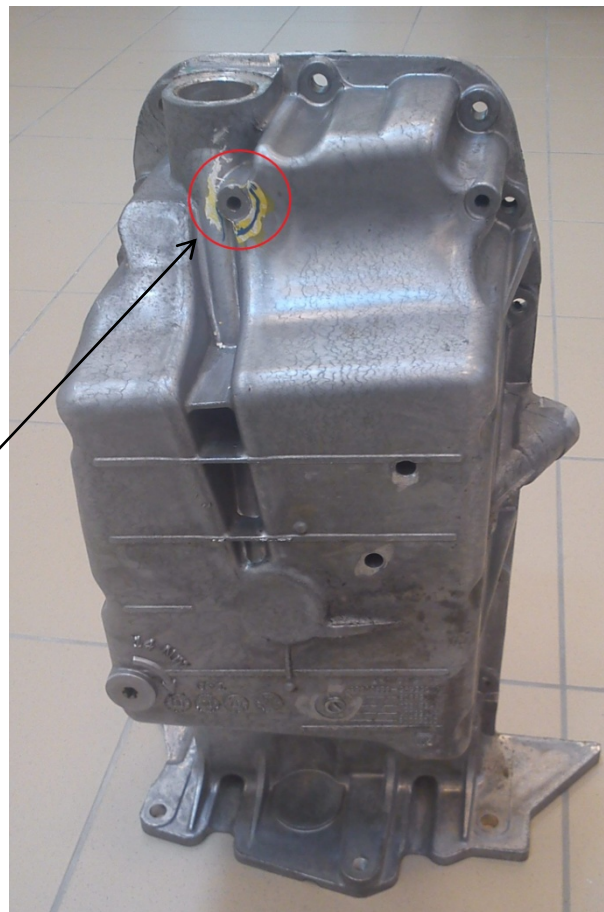
A szivárgás helye

- Vizsgálandó hibák, eltérések
  - Garanciából visszahozott alkatrész, szivárog a megjelölt helyen.

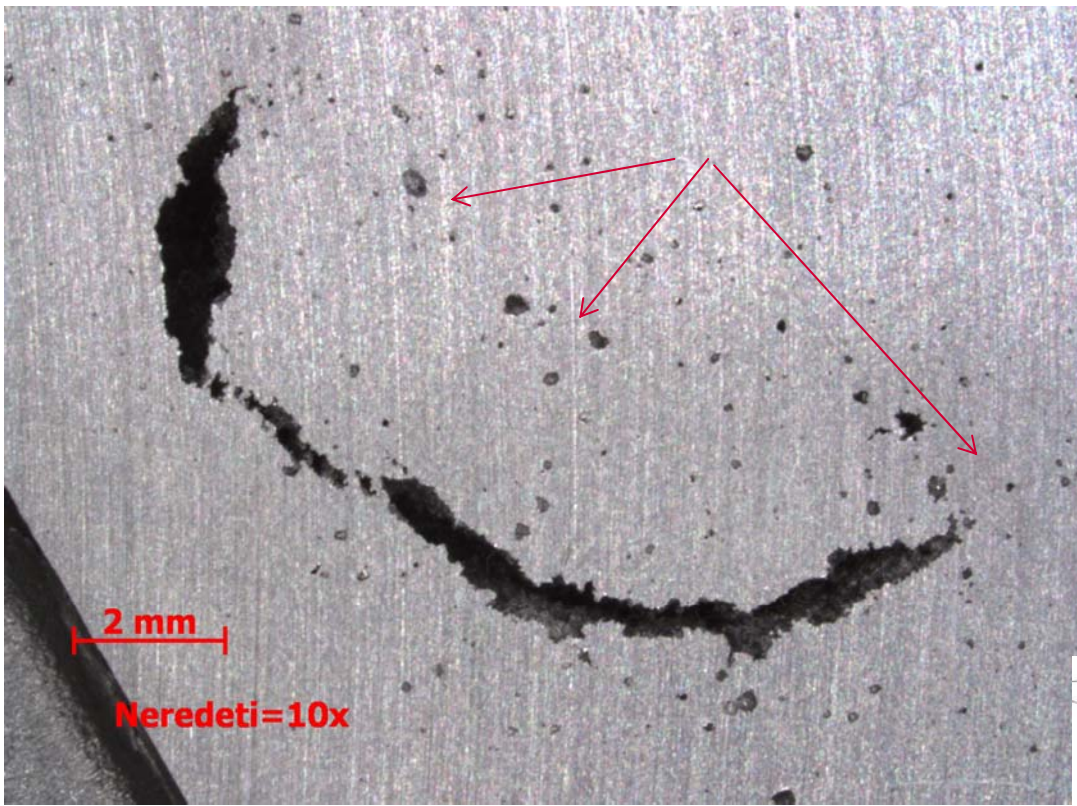
CT felvétel segítségével  
feltárt hiba

- A felvételen jól láthatók a nagyméretű lunker melletti sok apróbb lunkerek illetve porozitás, amit a CT is feltárt

A hiba jelzése a szállító felé

A kritikus helyeken mintavételes vizsgálat megmunkálás előtt

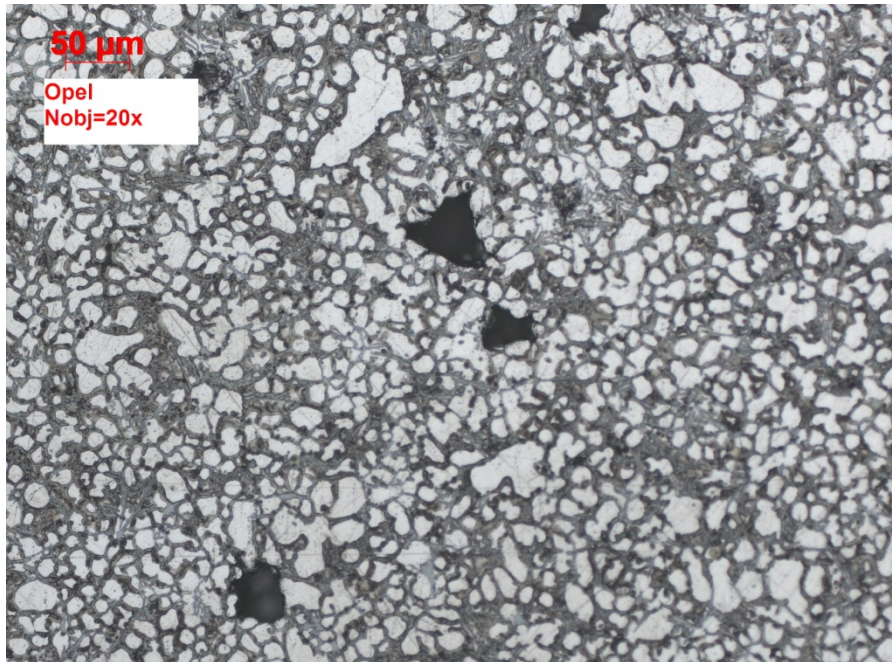
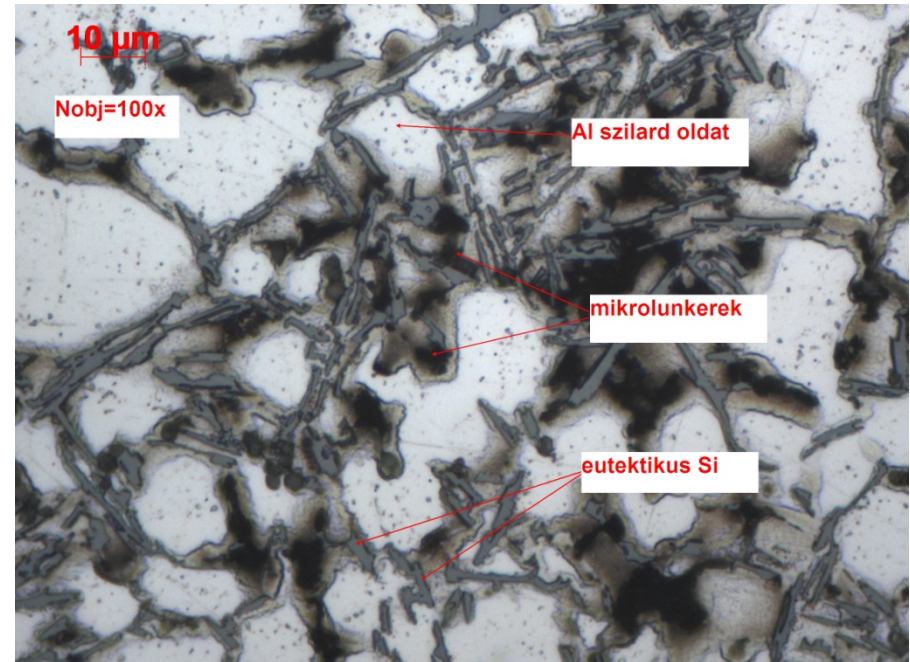
- A felvételeken megfigyelhetők a mikropórusok, ami igazolja a CT vizsgálat helyességét

A makroszkópos és mikroszkópos vizsgálatok bizonyítják, hogy a CT berendezéssel készült vizsgálattal feltárt lunkerek és porozitások kimutatása helyes és pontos.

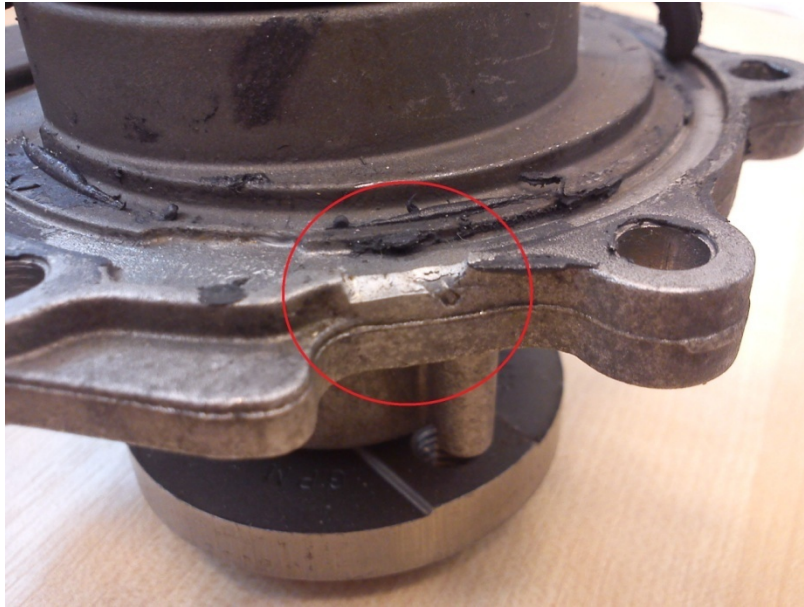
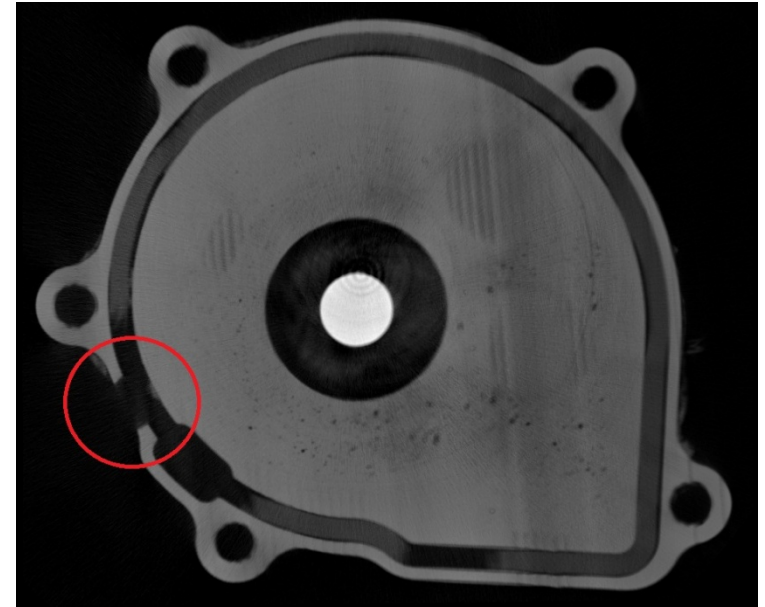
A szivárgást egyértelműen az Al ház pereménél jelentkező törés okozza. A törést kiváltó ok viszont az öntvény magas fokú inhomogenitása/porozitása, aminek következtében az alkatrész kevésbé áll ellen a mechanikai igénybevételeknek.

**A hiba jelzése a szállító felé**

**A kritikus helyeken mintavételes vizsgálat megmunkálás előtt**

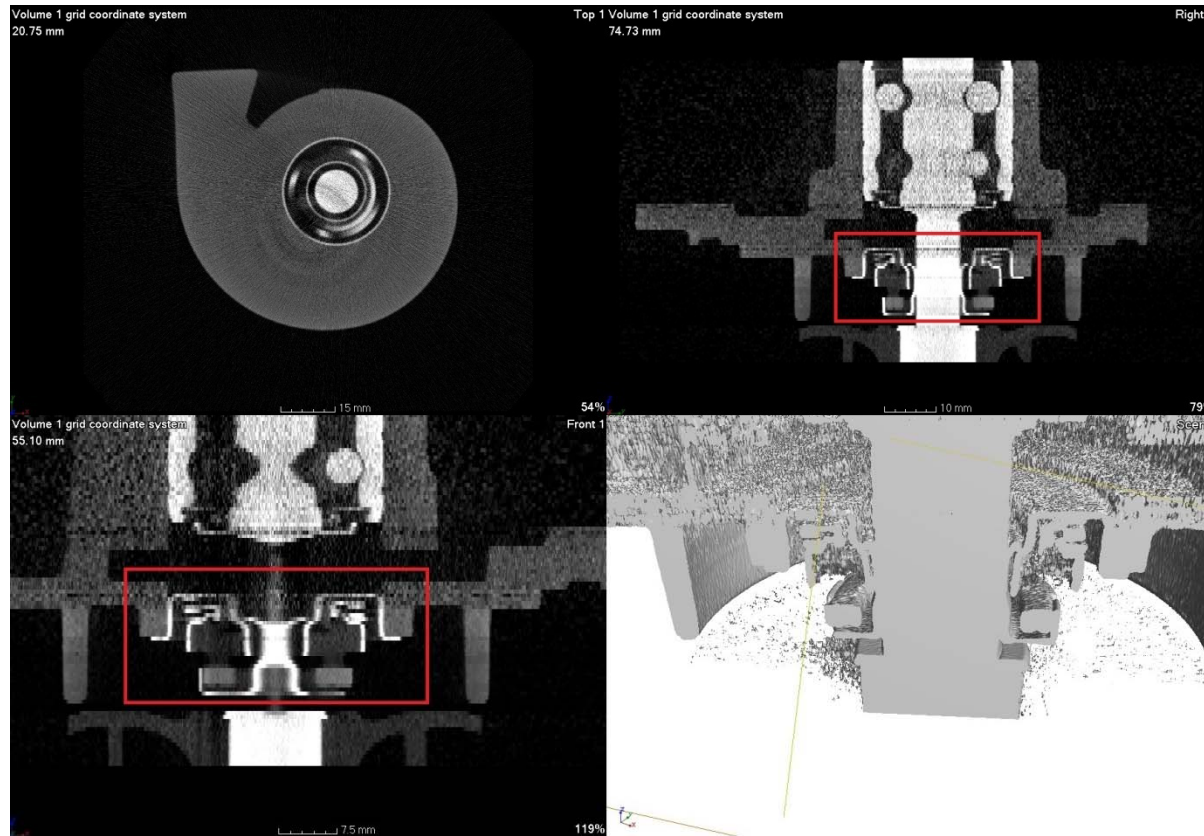
A zajosság detektálására az alkatrészt metszetenként átpásztáztuk. Külön vizsgáltuk a vízpumpa azon részeit, ahol működés közben súrlódás vagy ütközés léphet fel. A vizsgálat során a vízpumpa szerkezetben nem találtunk rendellenes működésre utaló hibát.

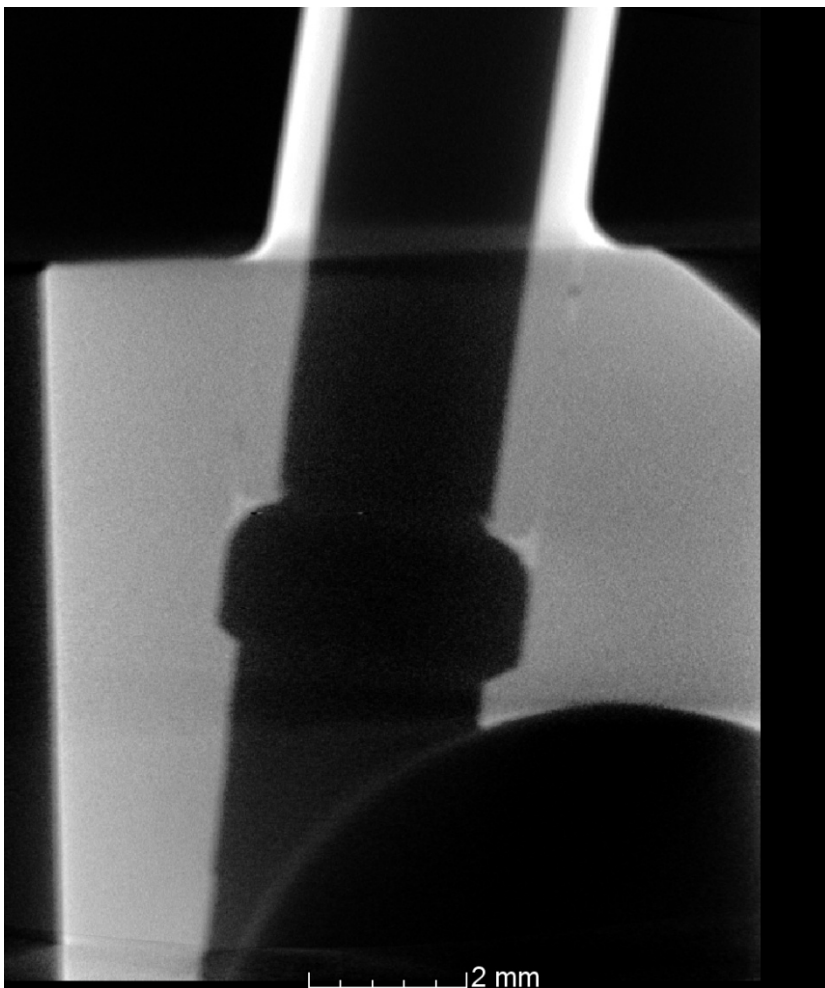
RH4751 – 0,804 bar

A vizsgált rossz alkatrészeken nem találtunk olyan hibát, ami a nyomásesést okozhatja.

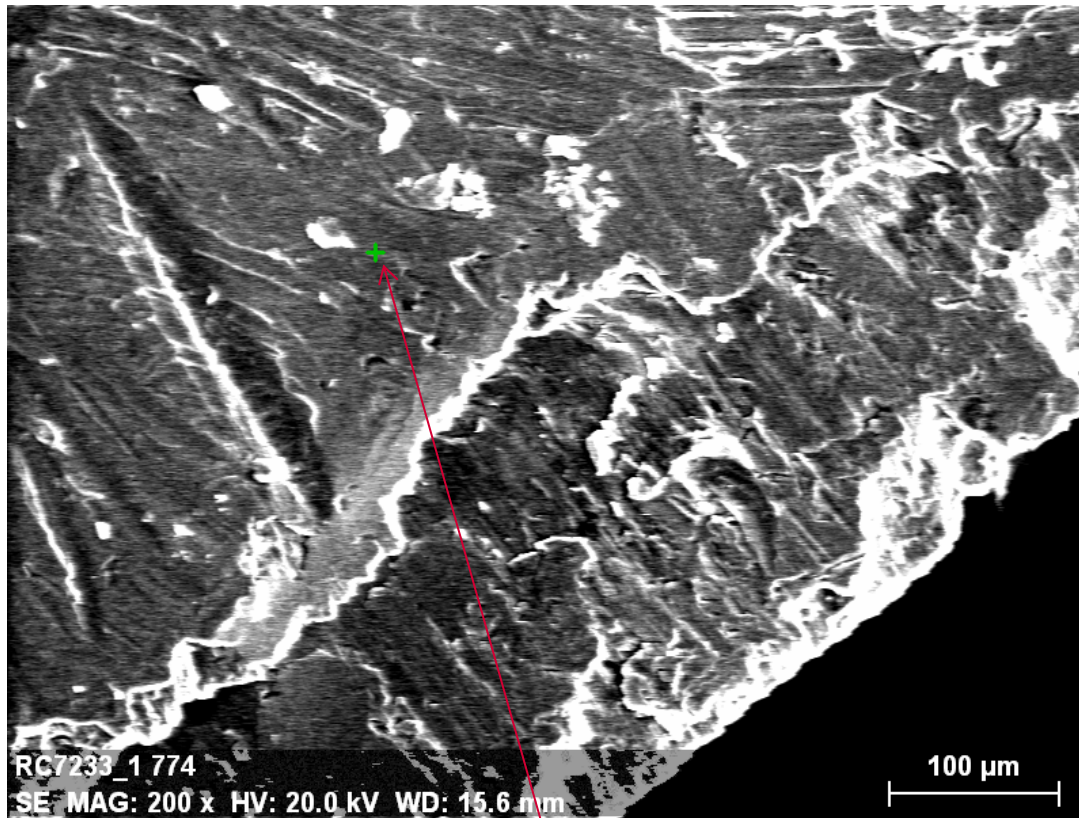
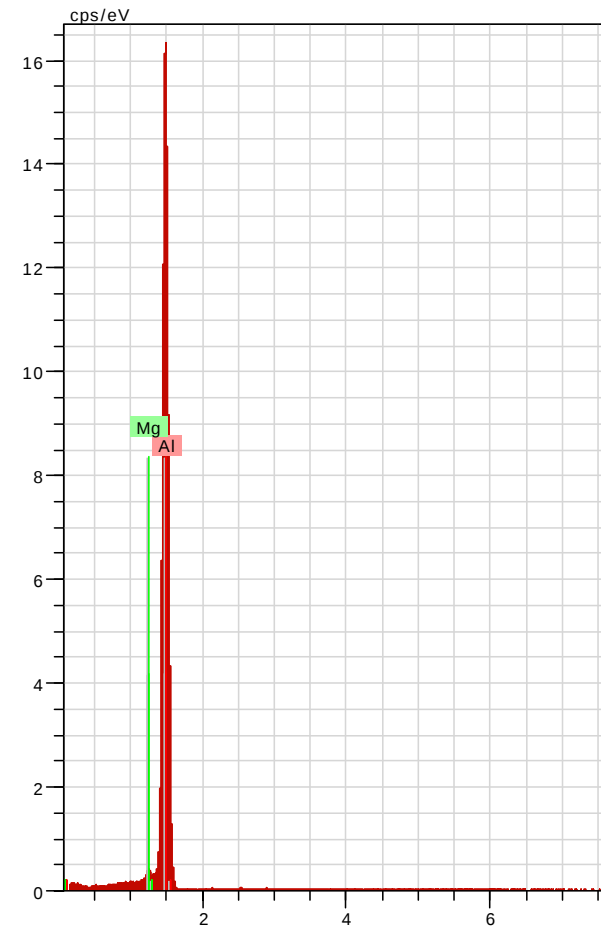
## – RC 7233 jelű olajfúvóka

- Az elemzések alapján megállapítható, hogy az idegen anyag 1,5 % Mg tartalmú alumínium ötvözet

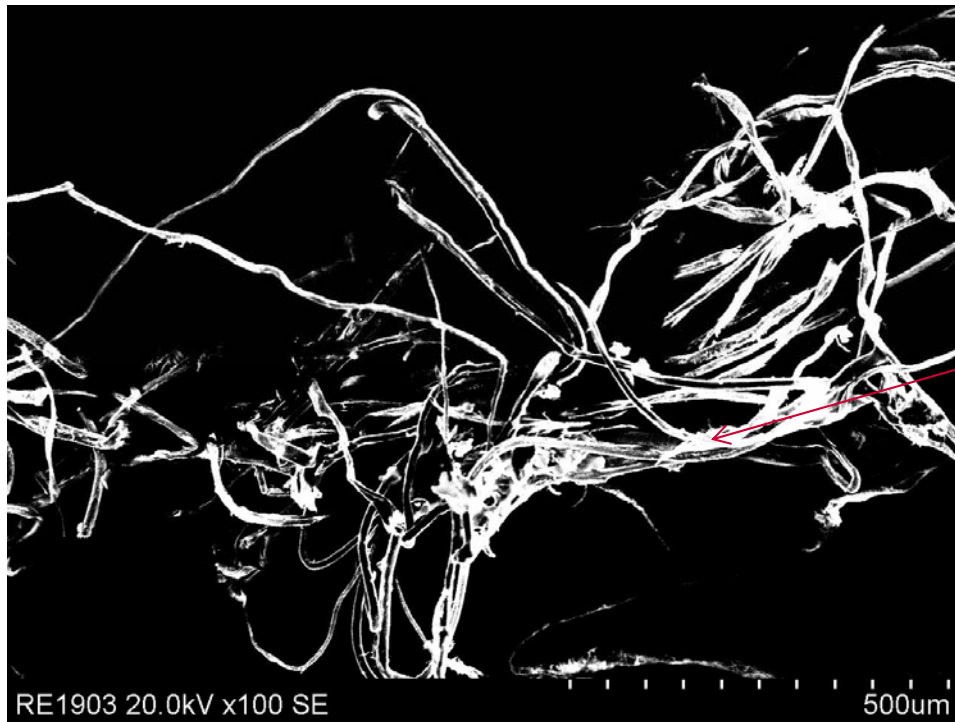
## – RE 1903 jelű olajfűvóka

- A felvételen jól látható, hogy az idegen anyag több szál

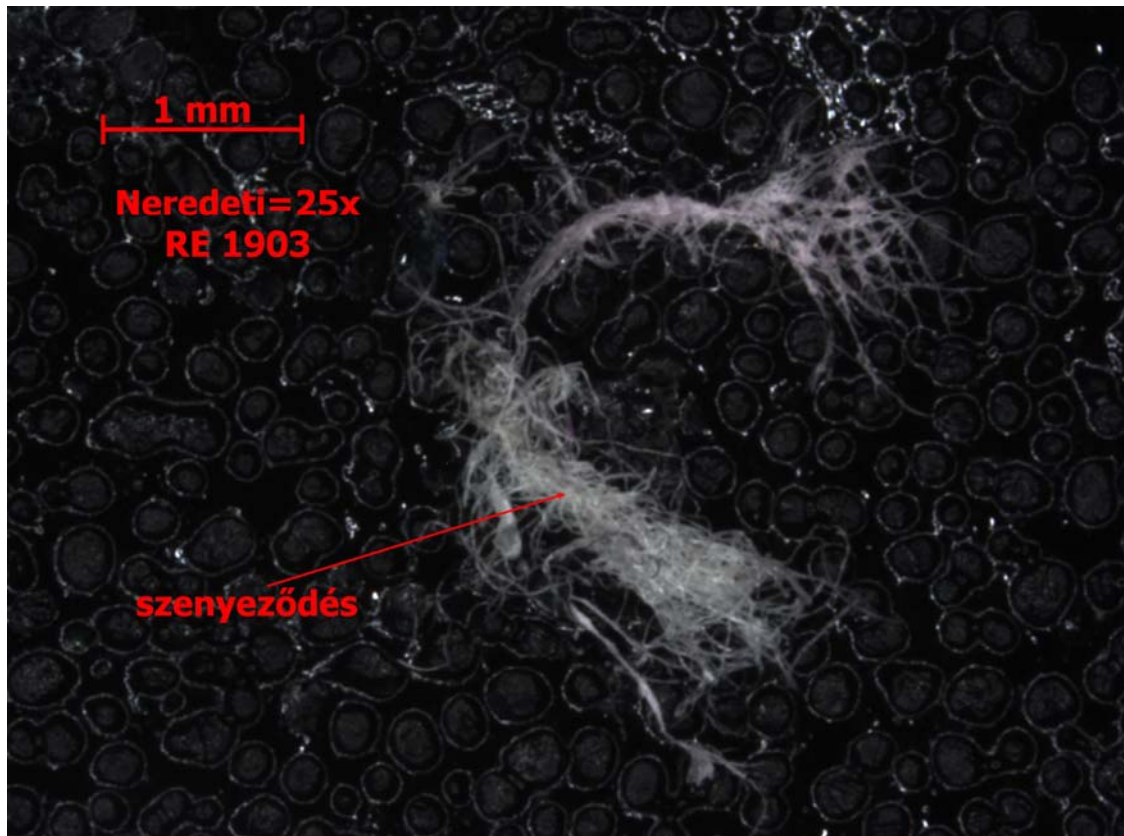
## – RE 1903 jelű olajfúvóka

- Az előző felvételen látható szálak szerves eredetűek (valamilyen műanyag), így a mikroszondával nem elemezhetők, ezért kiegészítésként sztereomikroszkópos felvételeket is készítettünk.

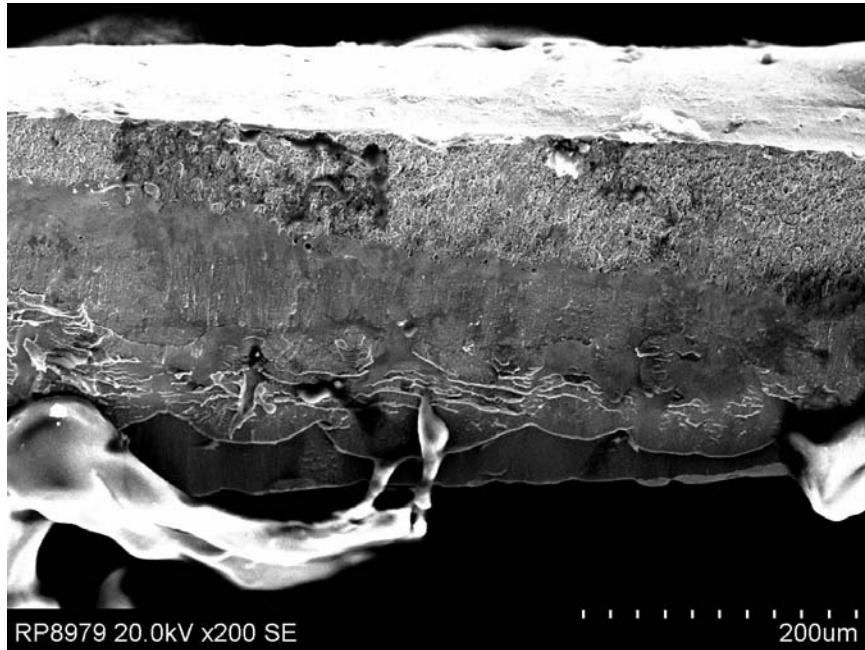
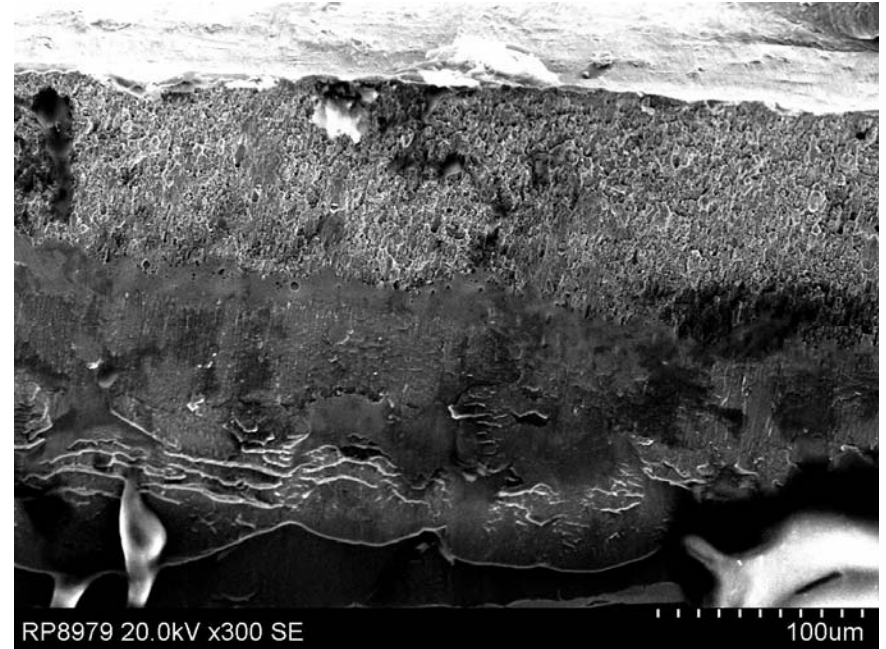
## – 1. jelű RP 8979

– A fúvókában talált idegen anyag pásztázó elektronmikroszkópos képe

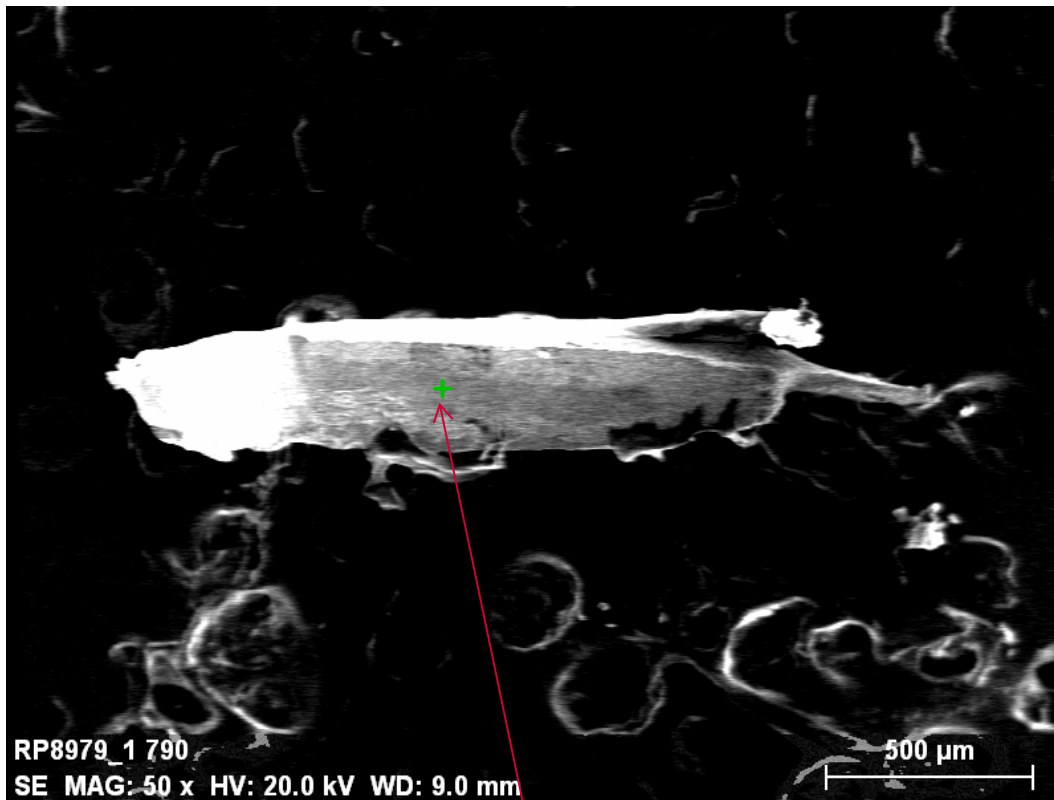
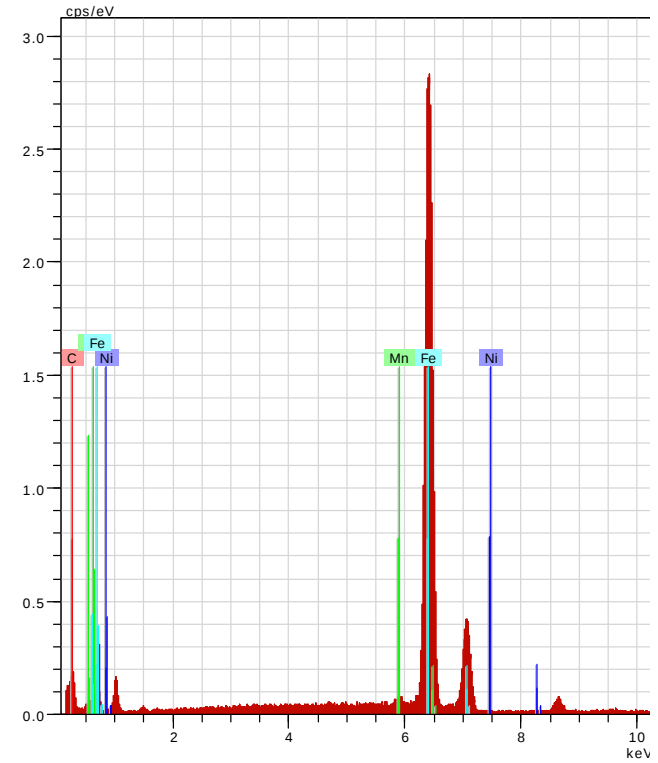
## – 1. jelű RP 8979

- Az adott helyen végzett elemzések alapján megállapítható, hogy az idegen anyag Mn és Ni tartalmú acél

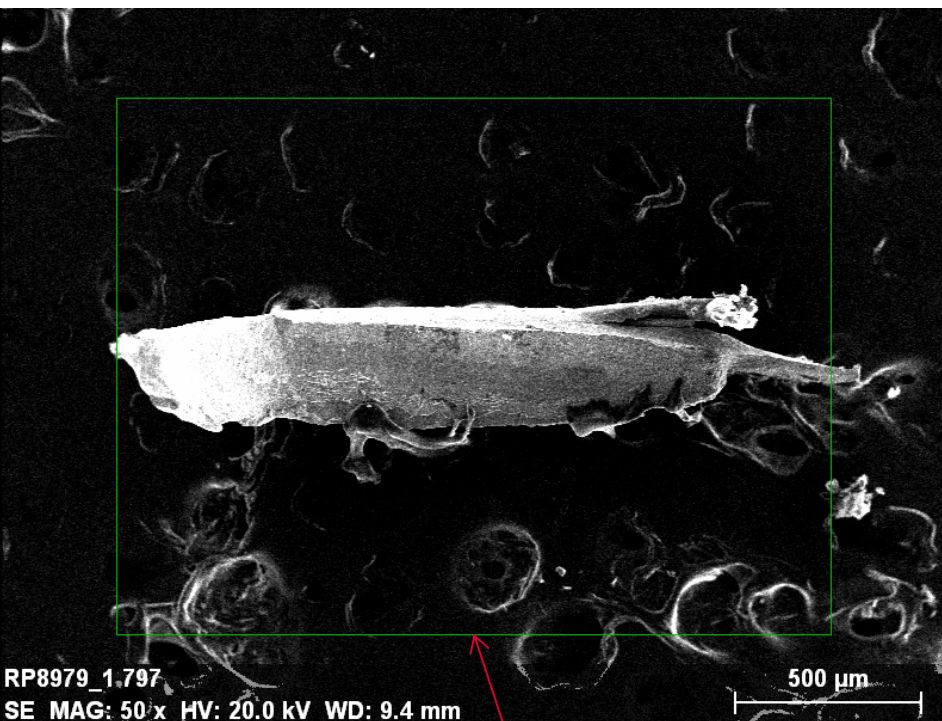
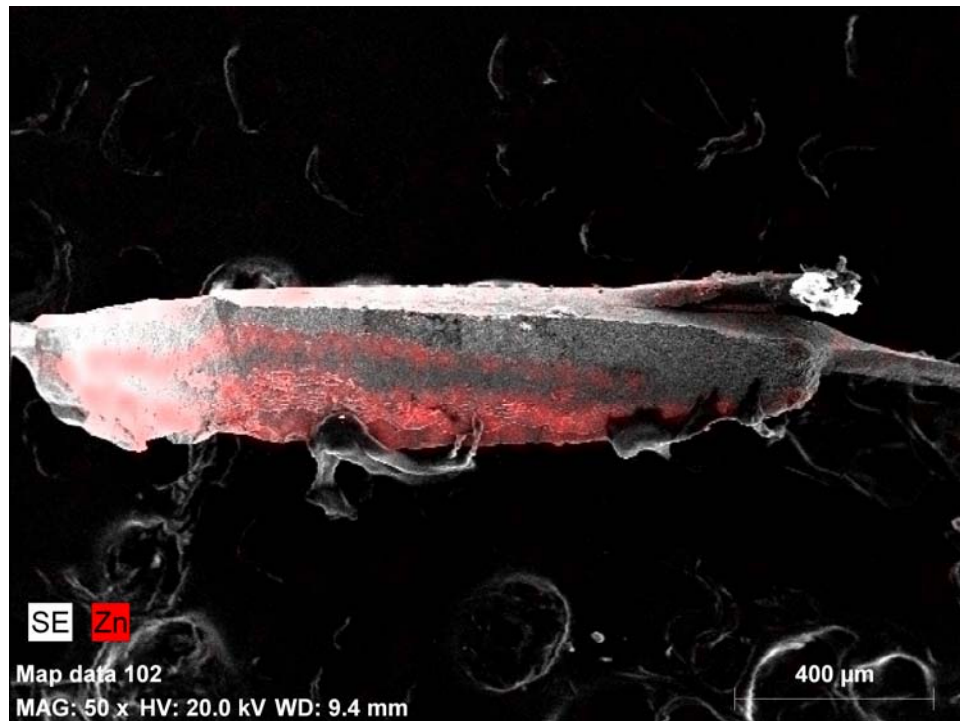
## – 1. jelű RP 8979

- A vizsgálat alapján megállapítható, hogy a szennyeződés kb. 1,5 % Mn és kb. 1,8 % Ni ötvöztetésű acél, amelynek a felületén Zn szennyeződés van

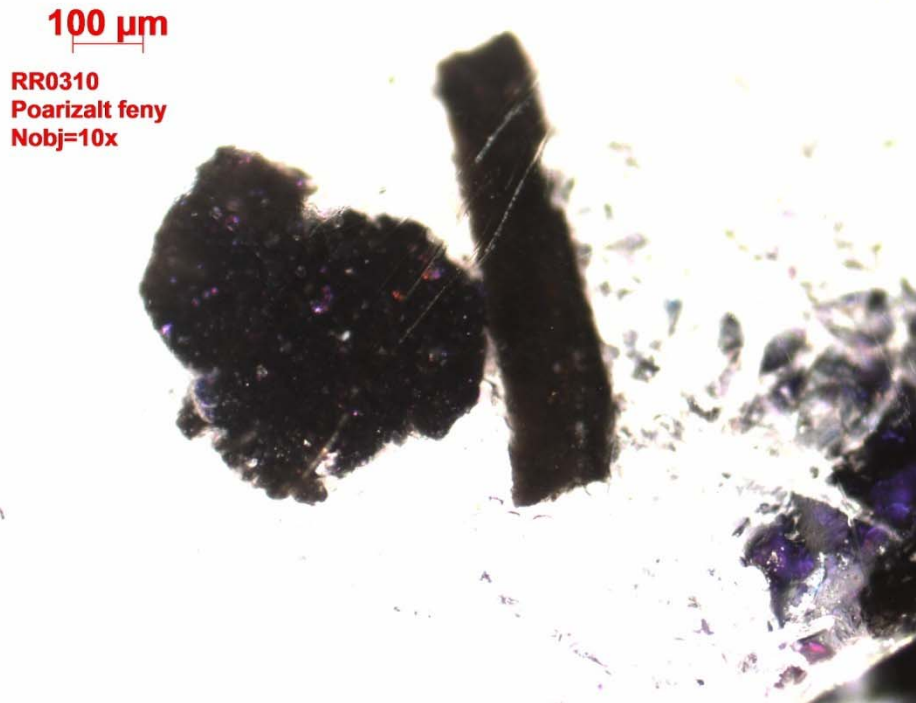
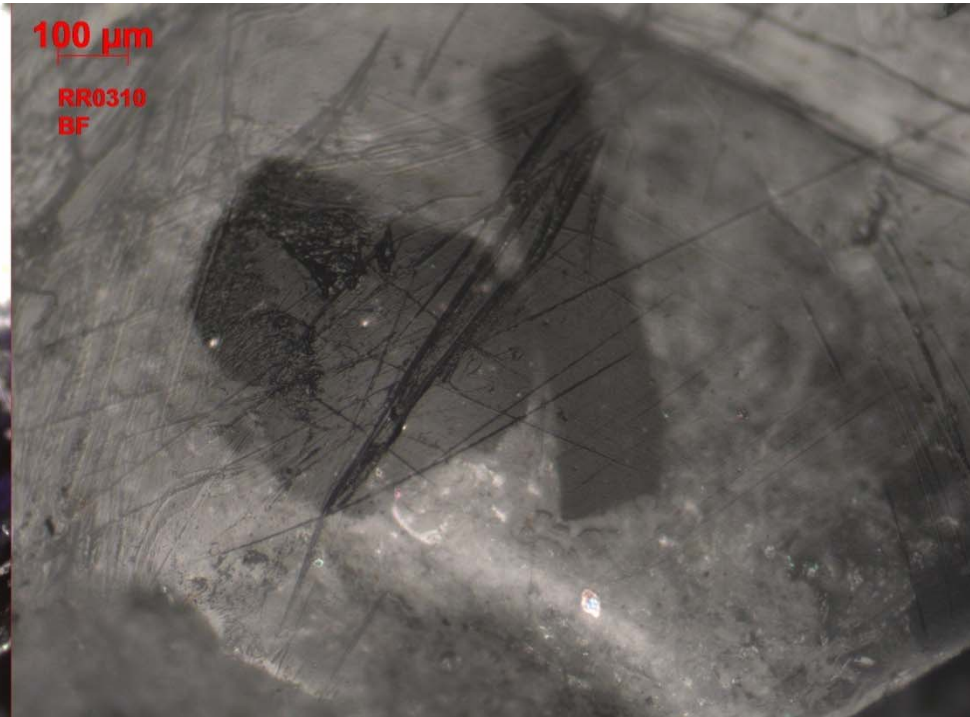
# RR 0310 jelű

- A felvételek polarizált fénnel megvilágítva ill. világos látóterű megvilágítással készültek (BF). A BF felvételen az idegen anyagnak, amennyiben az fém csillogni kellene. Ezek alapján nagy valószínűséggel feltételezhető, hogy az idegen anyag valamilyen szerves eredetű.

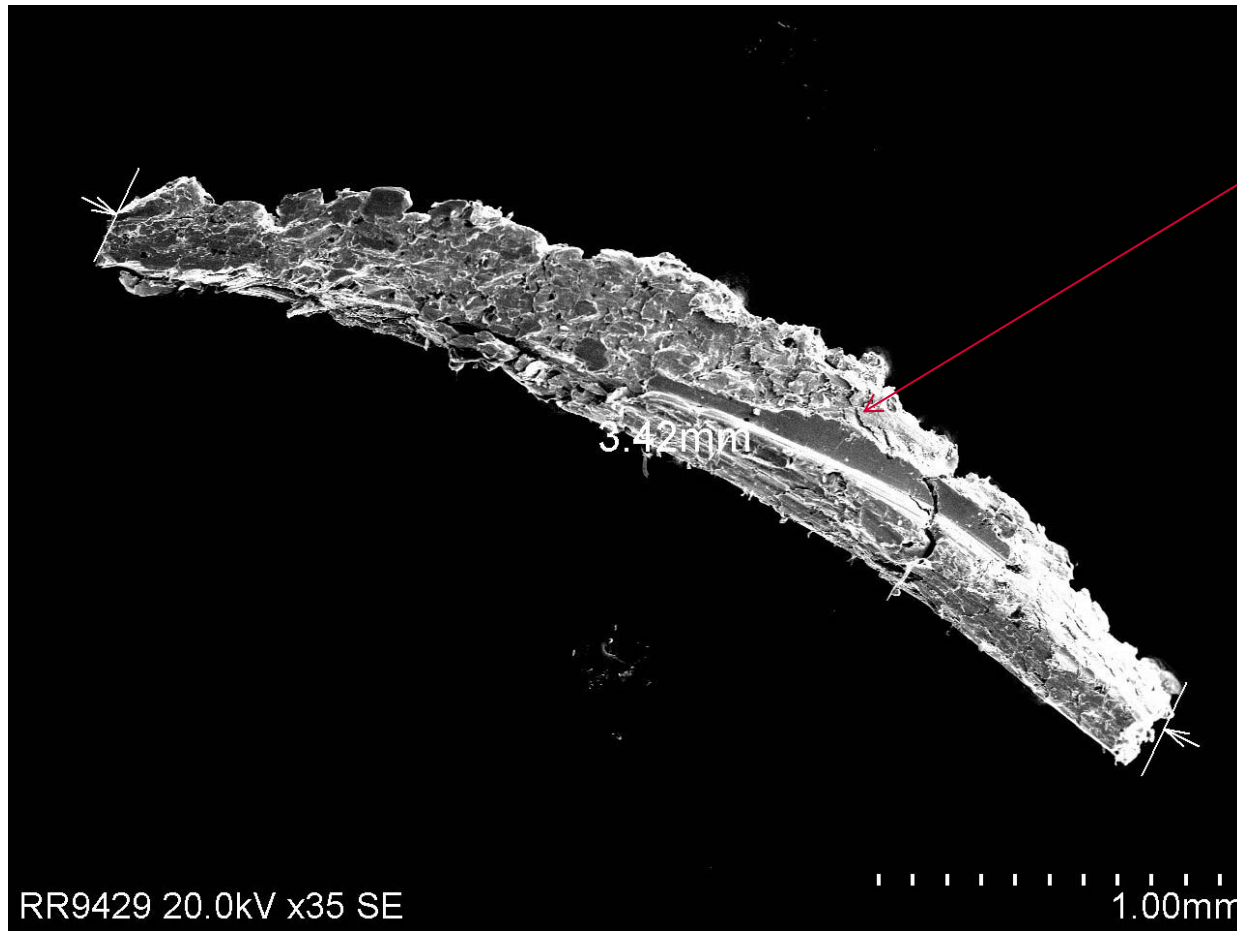
# RR 9429 jelű

– Idegen anyag,  
mérete 3,42 mm

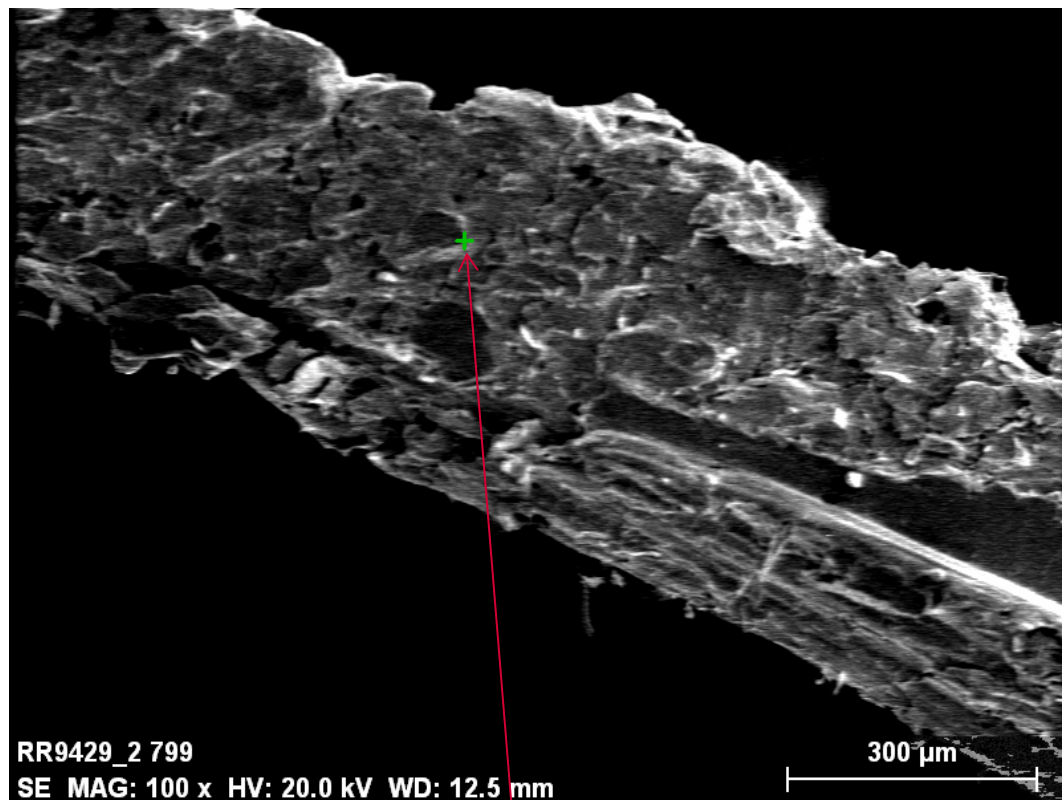
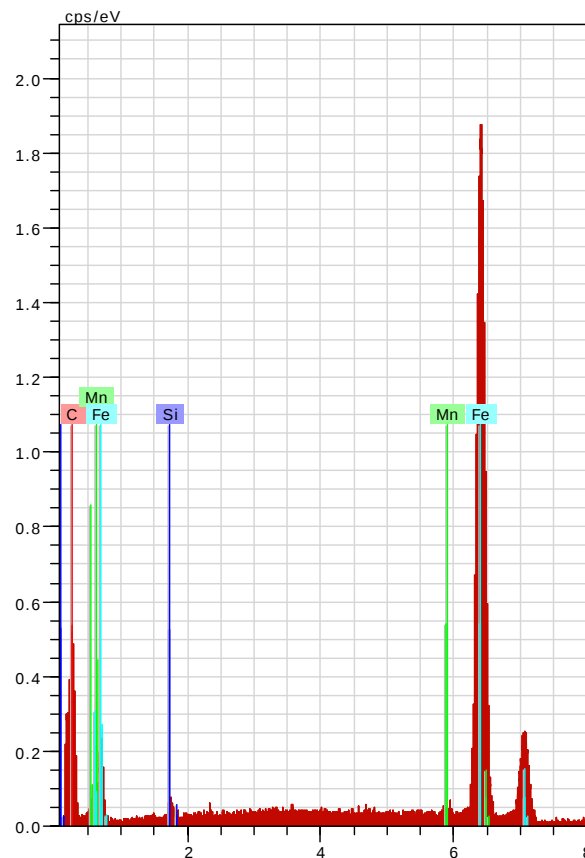
## – 4. jelű RR 9429

- **Az adott helyen végzett elemzések alapján megállapítható, hogy az idegen anyag vasalapú ötvözet, amelynek a Si tartalma 2 % körüli.**
- Megjegyezzük, hogy a mikroszondás elemzéssel a C tartalom nem határozható meg. A Si tartalom miatt a darab öntöttvas is lehet, bár a Mn mennyisége meghaladja az öntvények szokásos Mn tartalmát.

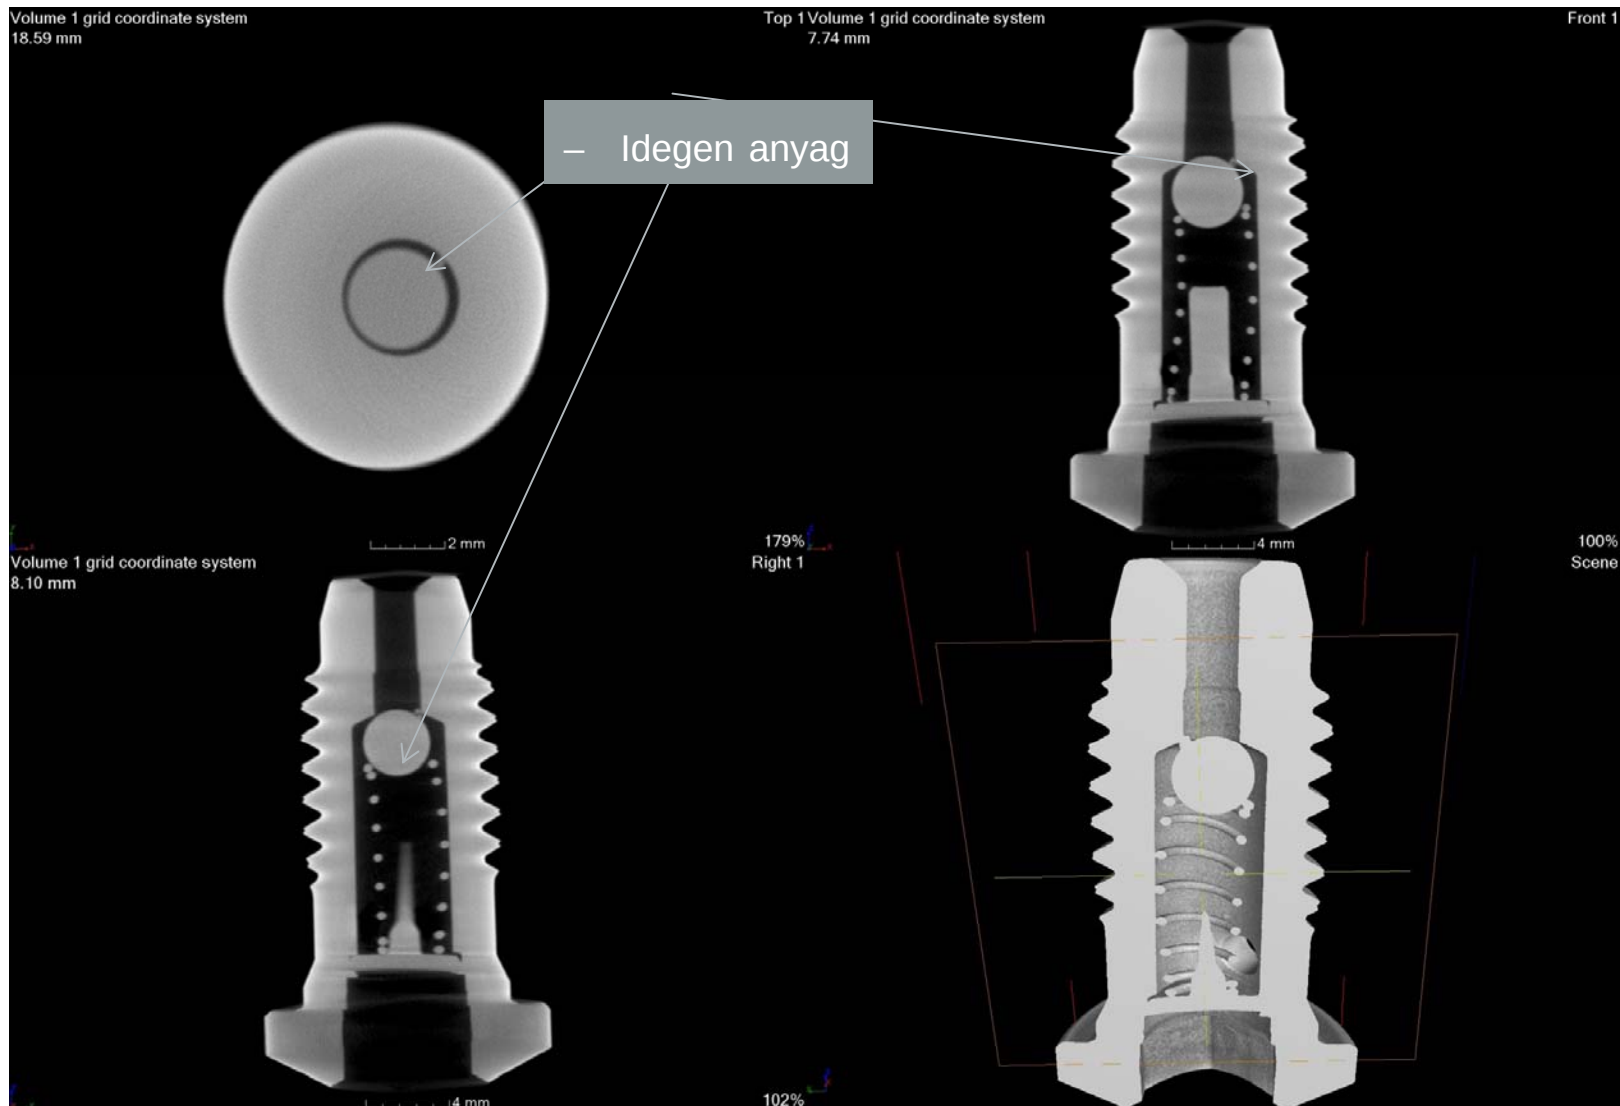
# RG7178 jelű fűvókán észlelt idegen anyag

- **A CT felvételek egyértelműen mutatták, hogy a szivárgást a záró golyó és a szelep ülék közé szorult idegen anyag okozza**
- Az idegen anyagok azonosítása
  - A 2. jelű darabokból zsíroldó spray segítségével távolítottuk el az idegen anyagot
  - A továbbiakban a sikeresen eltávolított idegen anyagokat és azok elemzését mutatjuk be

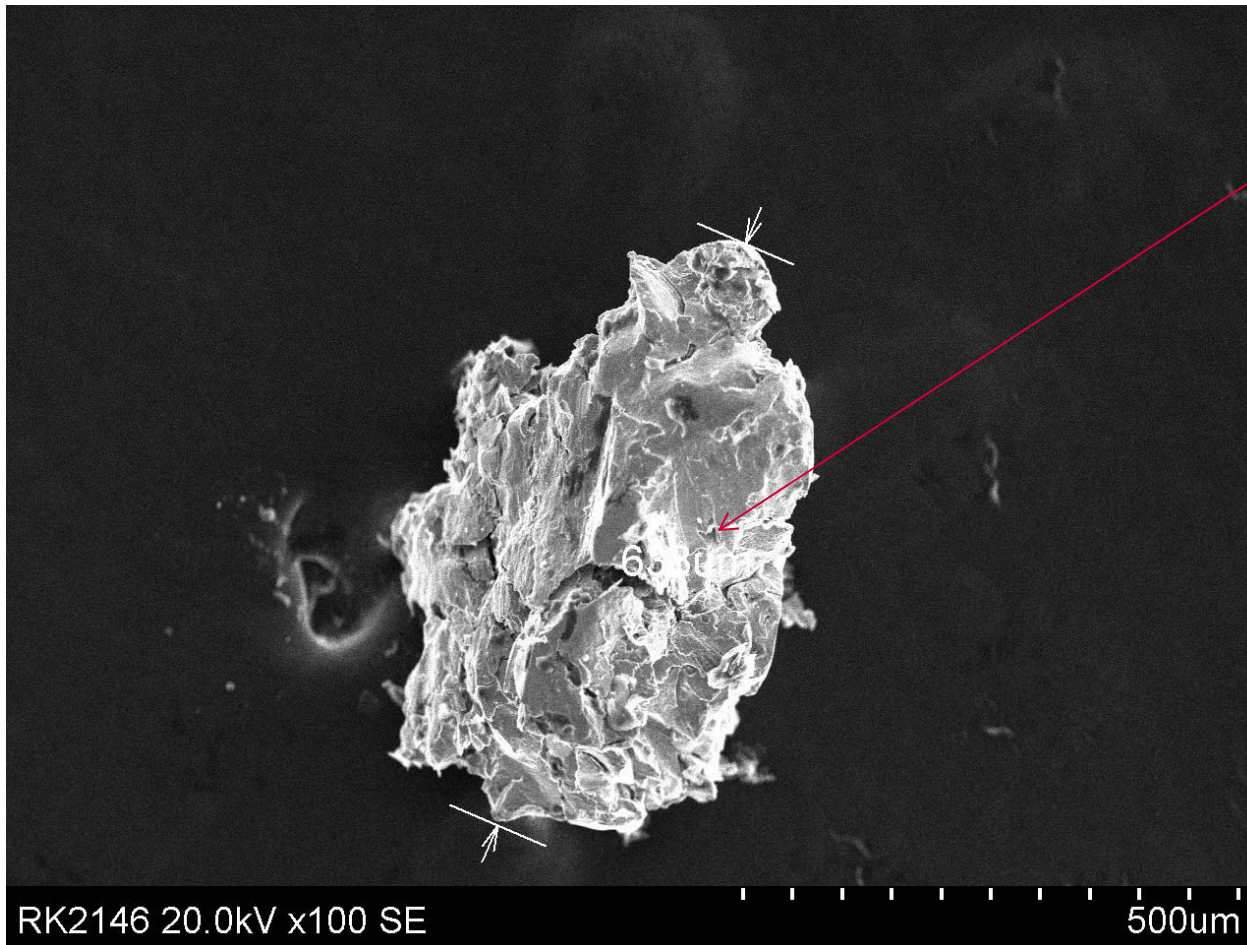
# RK 2146 jelű

– Idegen anyag,  
mérete 638 µm

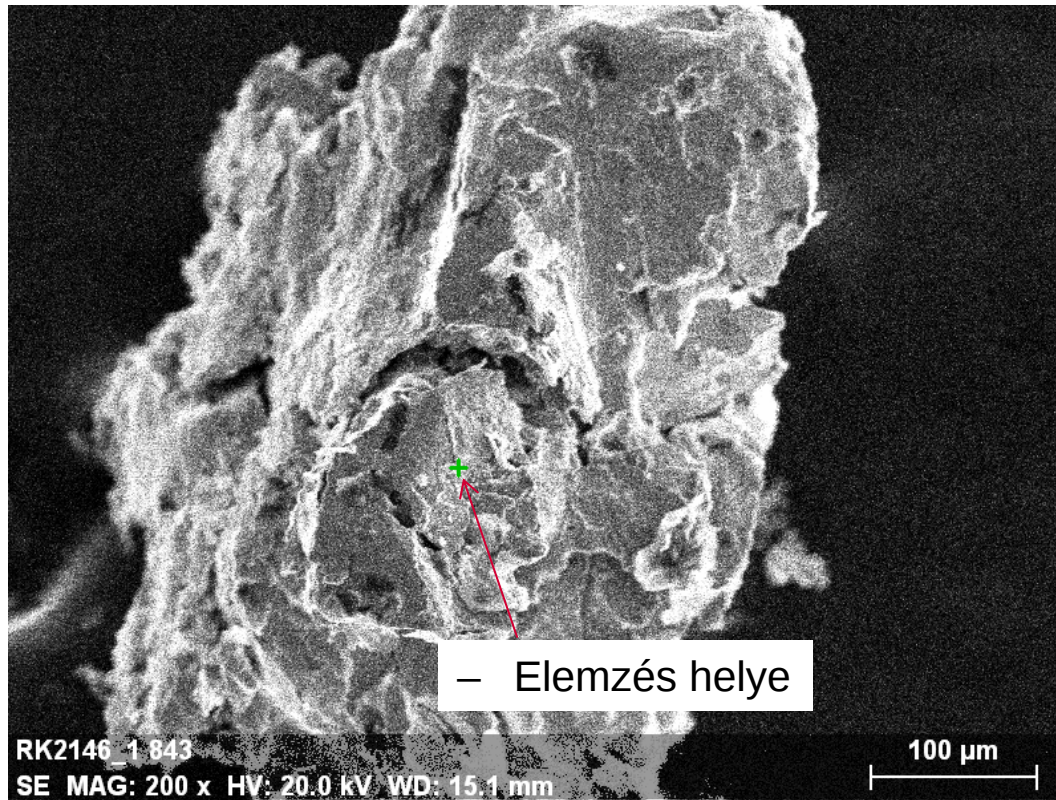
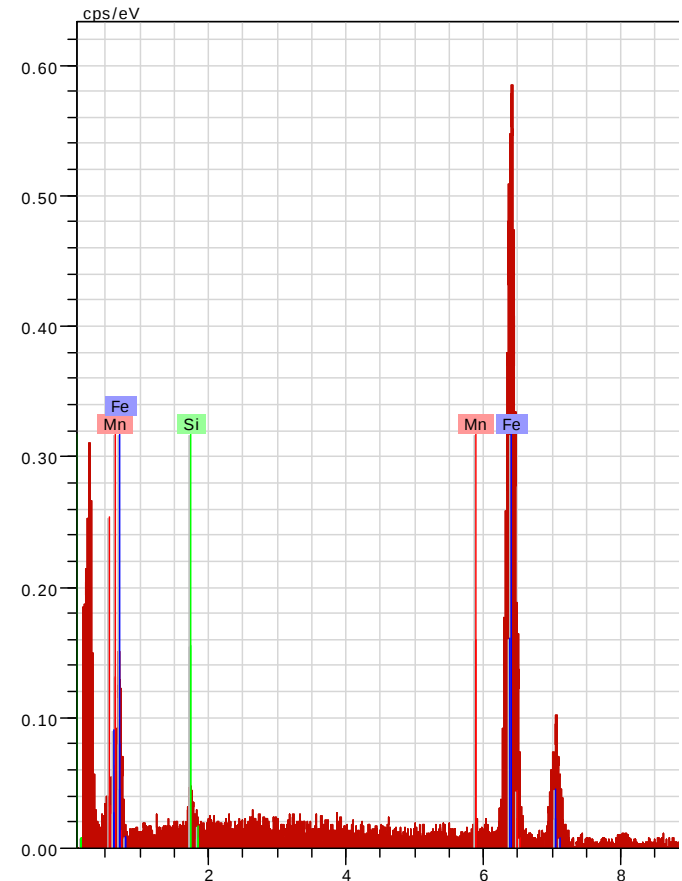
## – RK 2146 jelű

– Az idegen anyag nagy valószínűséggel öntöttvas

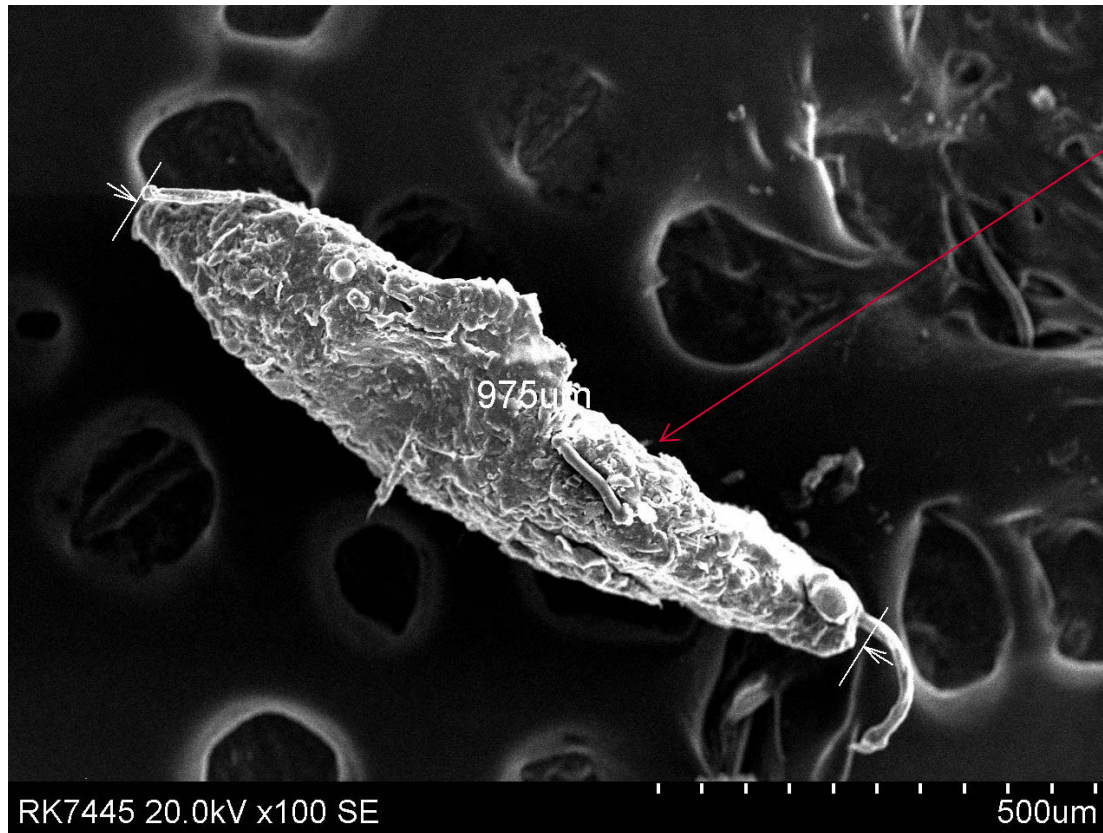
# RK 7445 jelű

– Idegen anyag,  
mérete 975  $\mu\text{m}$
