# CT berendezés alkalmazása alkatrész ellenőrzésre

## Zárójelentés

**Az 1. részjelentésben  
bemutatott  
CT-vizsgálatok  
kiegészítése**

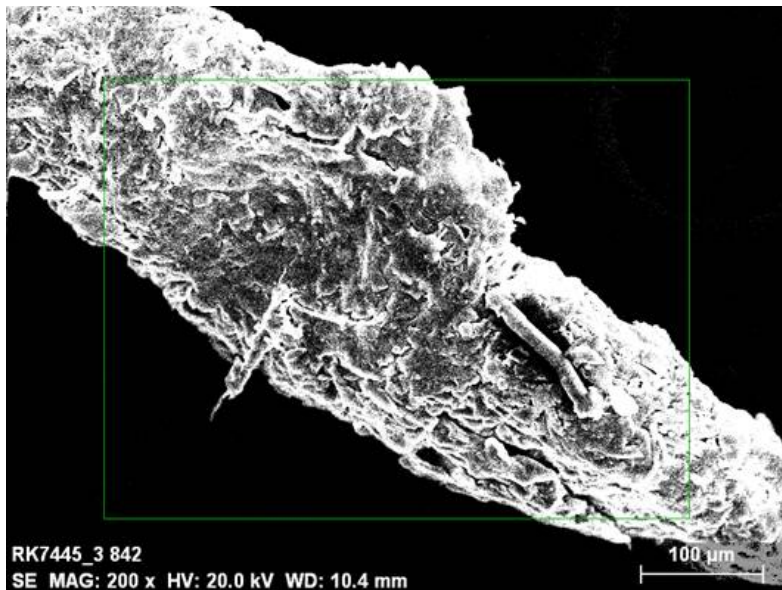
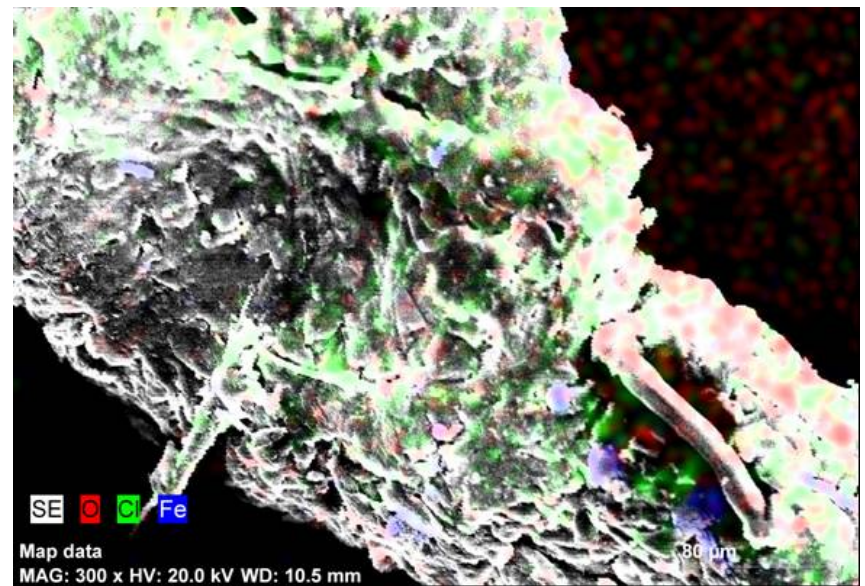
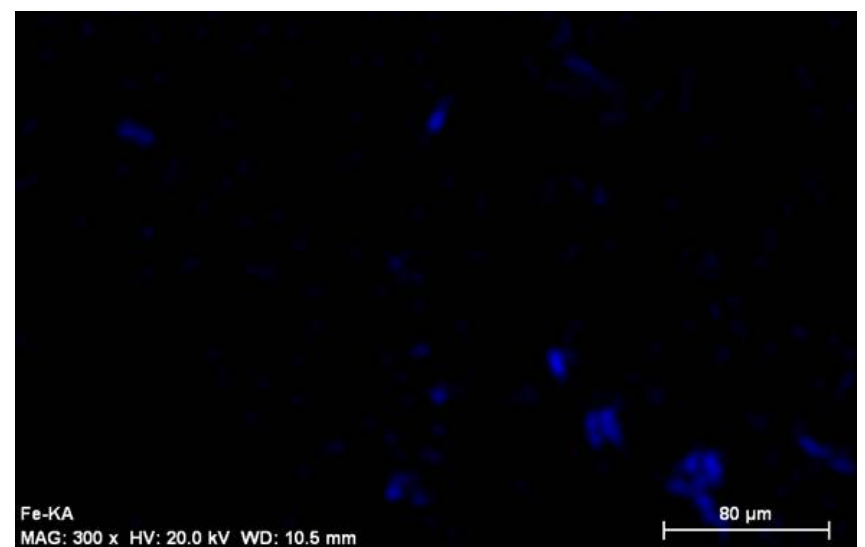
- Mivel a pontelemzésnél fém csak jelentéktelen mennyiségben volt kimutatható, a jelentős Cl mellett elemtérképet vettünk fel

- A vizsgálatok alapján feltehetően a szennyeződés fém (Fe) szemcsékkel kevert polimer (pl. PVC)

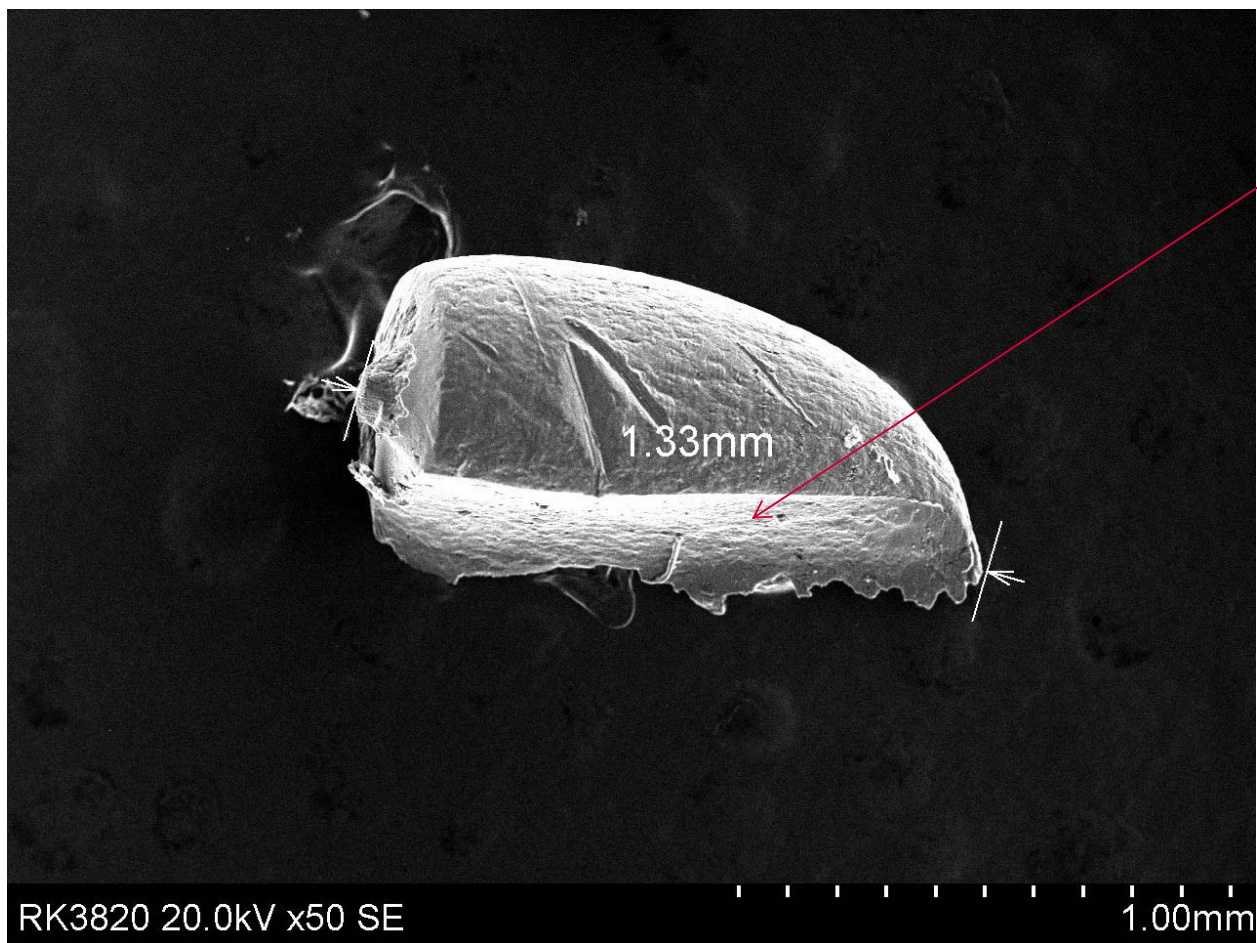
# RK 3820 jelű

Idegen anyag,  
Mérete=1,33 mm

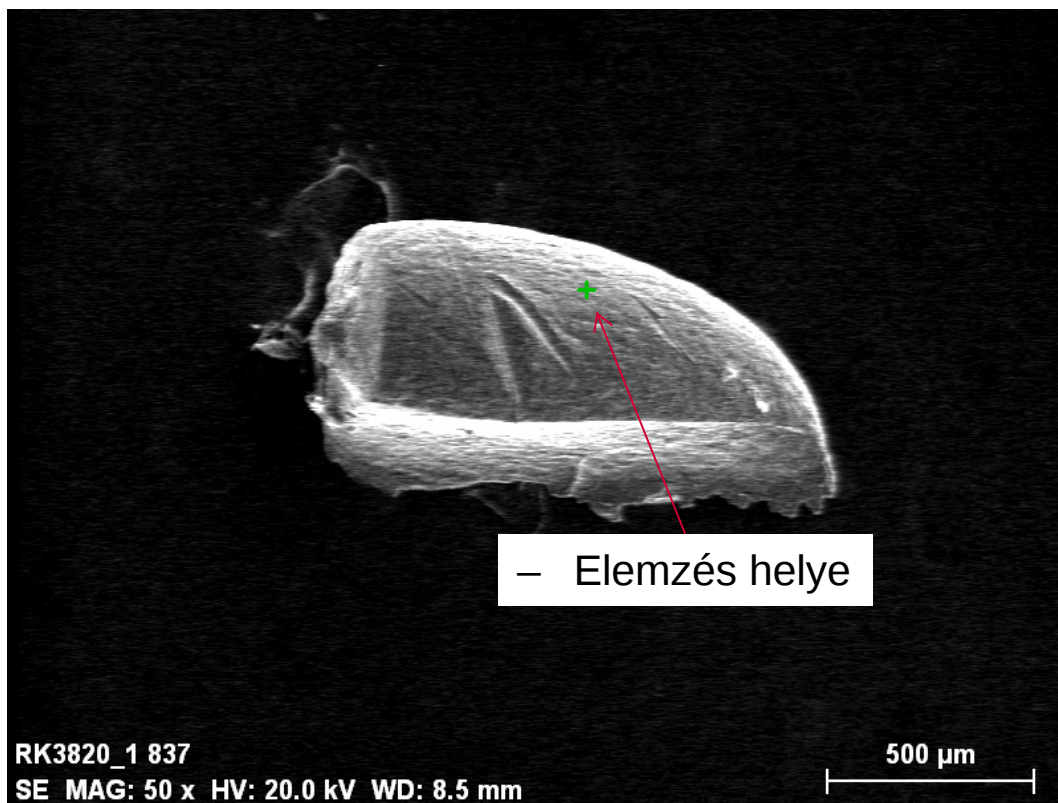
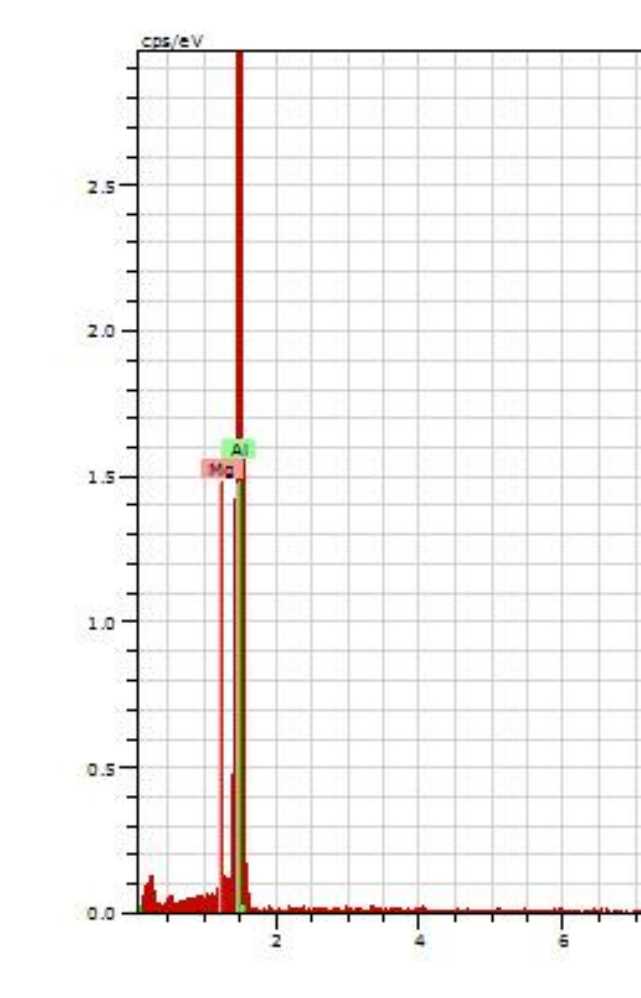
## – RK 3820 jelű

– Az idegen anyag kb. 1,5% Mg  
ötvezésű alumínium

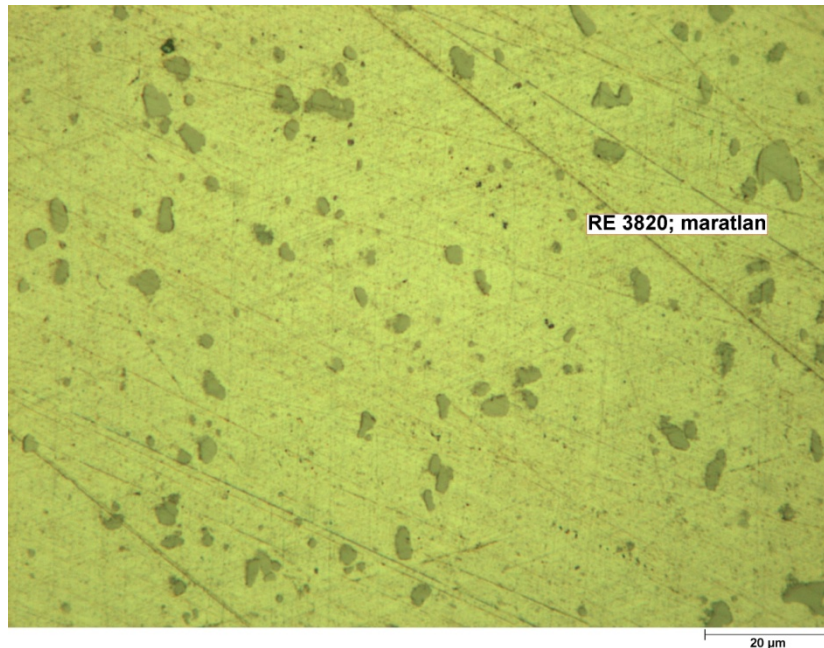
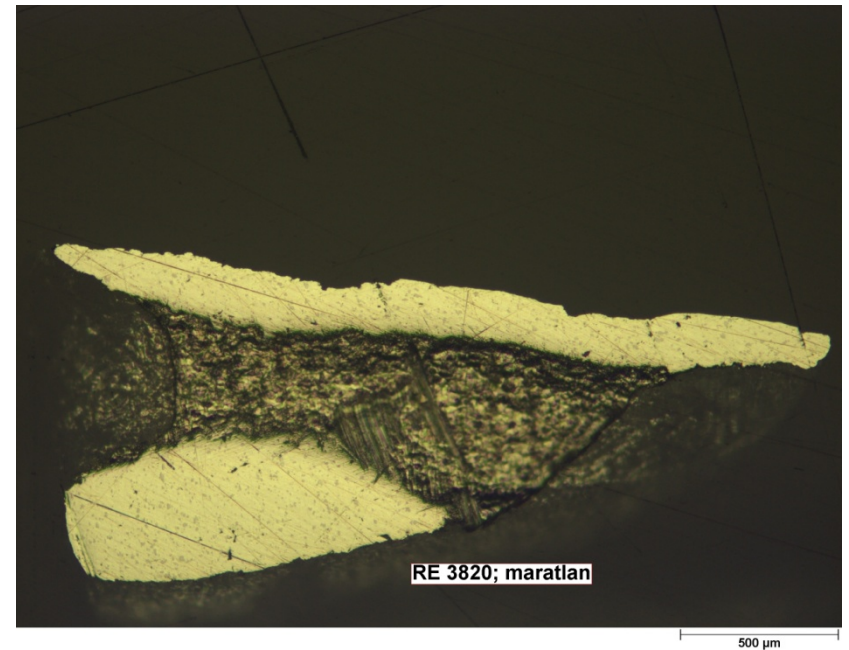
# – RK 3820 jelű beágyazás utáni mikroszkópos vizsgálata

- A csiszolaton megfigyelhető, hogy az idegen anyag alumínium ötvözet

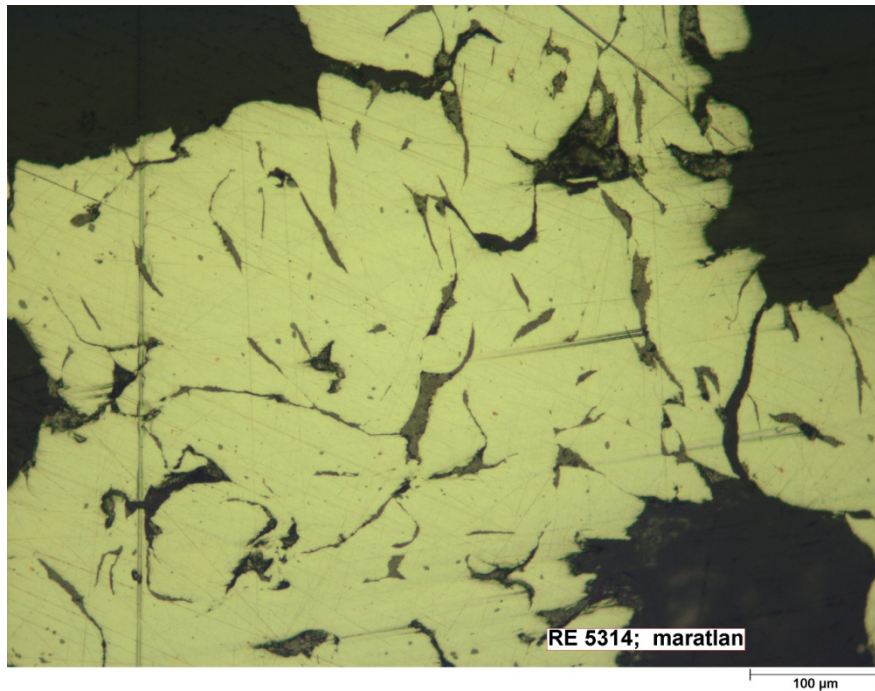
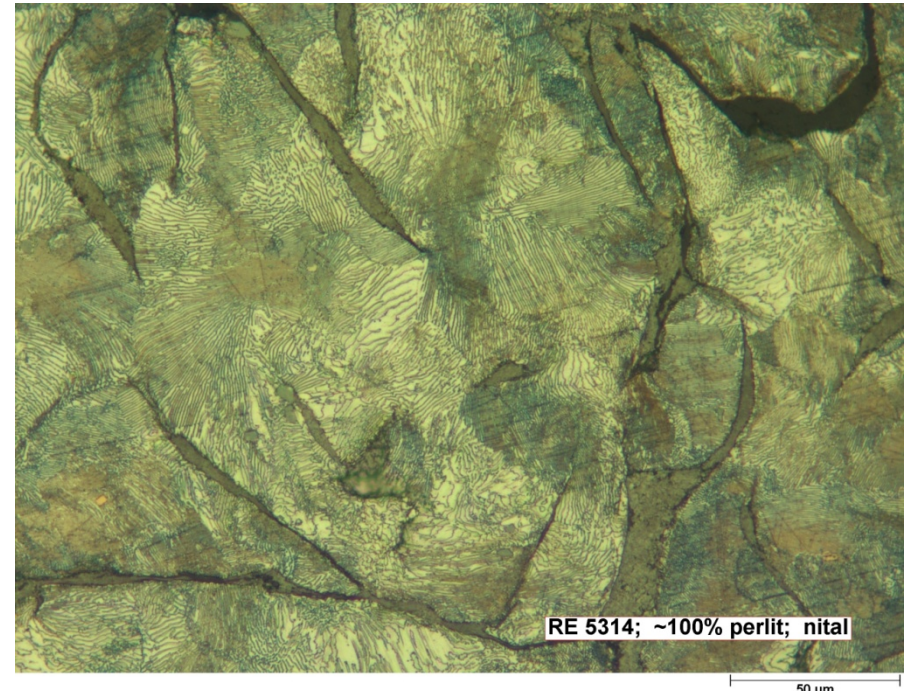
# RK 5314 jelű

- Az olajfűvókában talált idegen anyag a mikroszkópos vizsgálat alapján lemezgrafitos öntöttvas, a teljesen perlites mátrix alapján feltehetően GJL 250

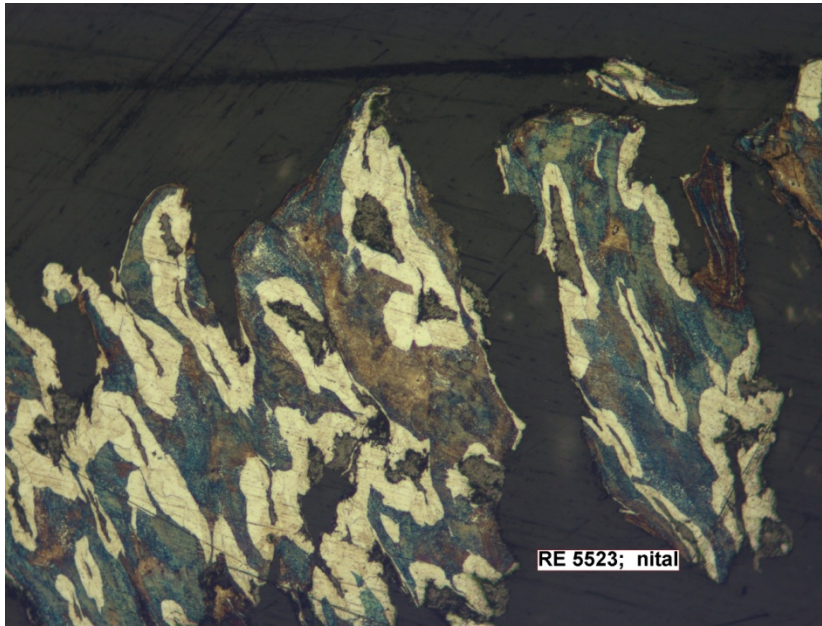
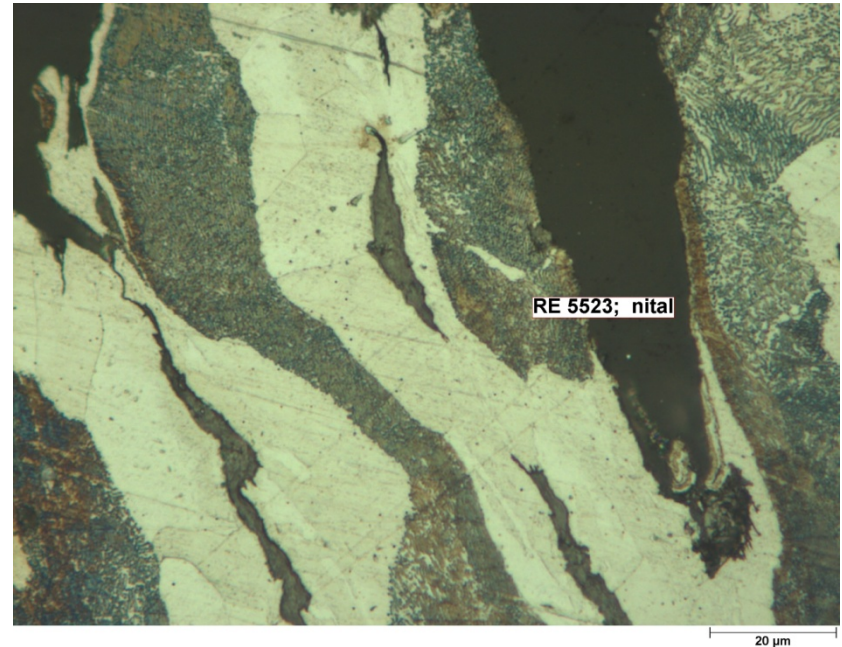
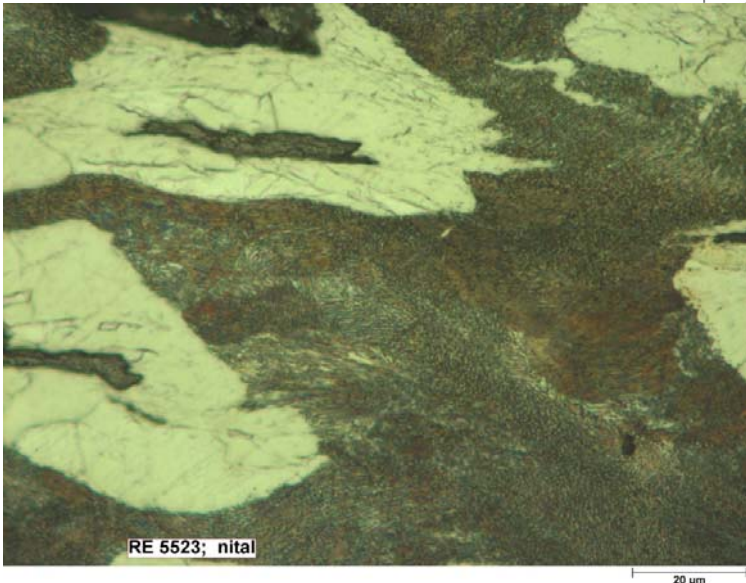
## – RK 5523 jelű

- A vizsgálatok alapján az idegen anyag öntöttvas forgács, amely a lényegesen nagyobb ferrittartalom miatt nem egyezik meg az előző öntöttvas részecske anyagával

- Az idegen anyag részecskék széles választéka arra utal, hogy öntöttvasból és alumíniumból készült alkatrészek forgácsolásakor keletkezett forgácsok bárholnan bekerülhetnek az olajkenő rendszerbe
- Ezek az idegen anyagok a 0,5...1,5 mm méret tartományba esnek, tehát képesek komoly üzemzavart vagy kopást okozni
- Javaslat:
  - A teljes alkatrész választék tisztítási folyamatát felül kell vizsgálni
  - A gyári tisztaság vizsgálat hatékonyságát célszerű független laboratóriumi vizsgálatokkal validálni (a SZE rendelkezik az erre alkalmas berendezéssel és szoftverrel)
