**SZÉCHENYI ISTVÁN  
EGYETEM**

**Kooperációs Kutató Központ**

## A feszítőgörgő zaj forrásának feltárása, lehetőségek elemzése a zaj megszüntetésére

# A feszítőgörgők ipari CT vizsgálata

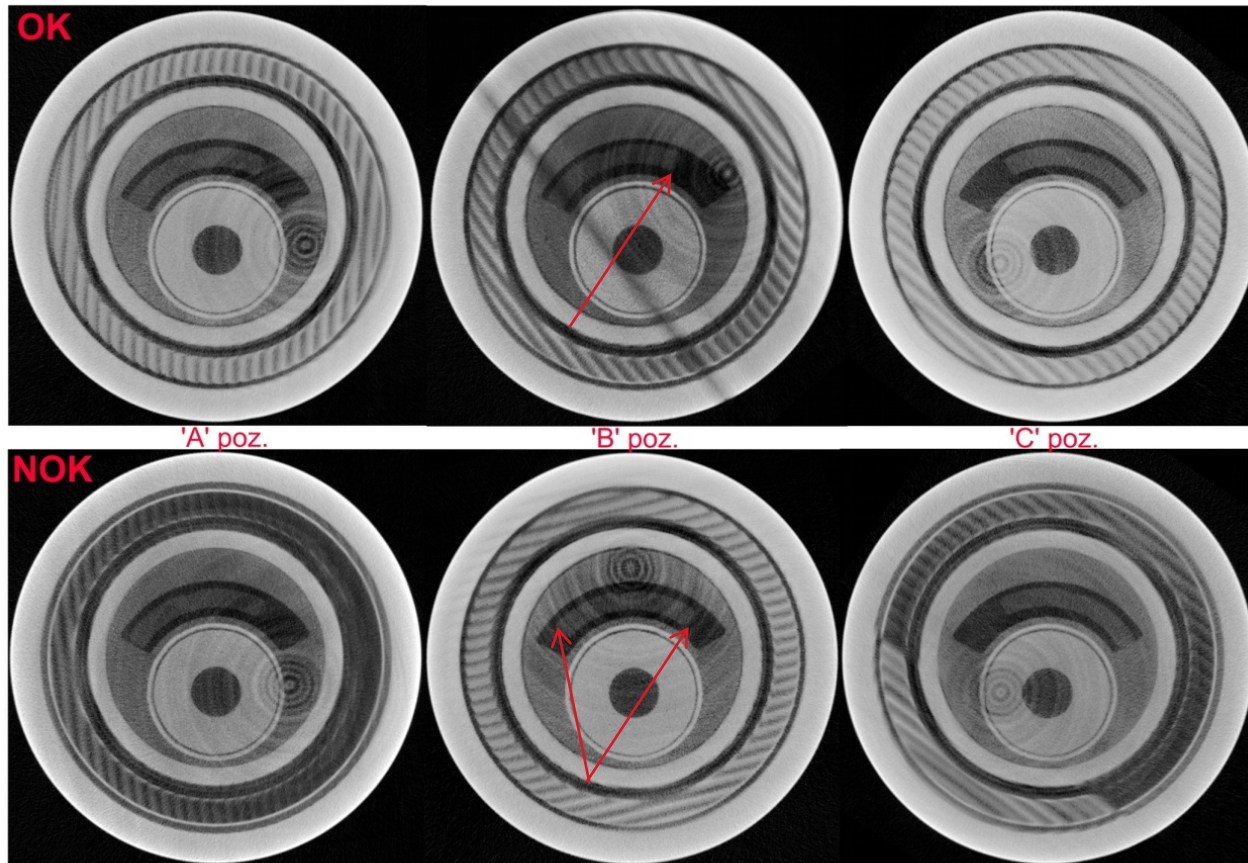
# Összehasonlítás X irányú metszeten

- A pozíciók között eltérés, hogy a rugórögzítő műanyag alkatrész a jó darabnál nem mozdul, míg a zajos darabnál igen

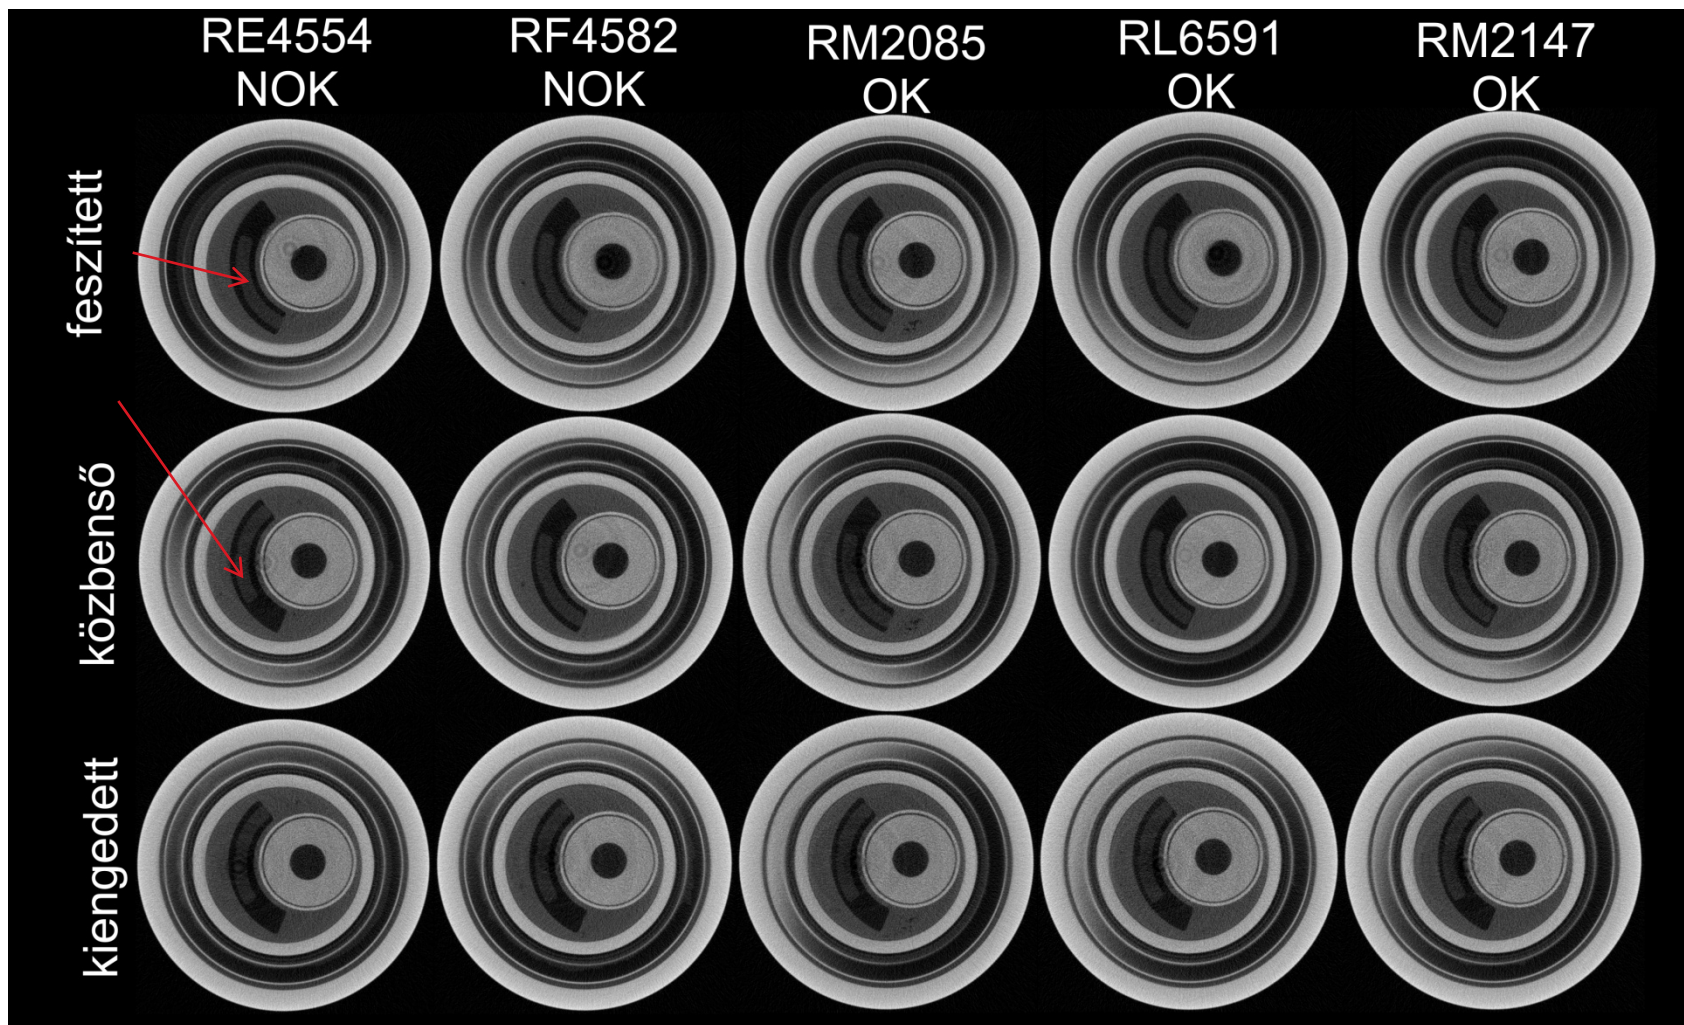
# Feszítőgörgő pozíciók összehasonlítása

- Az RE 4554 NOK darab kivételével a többi helyzete az A, B és C pozícióban azonos, nincs eltérés az OK és NOK darabok között

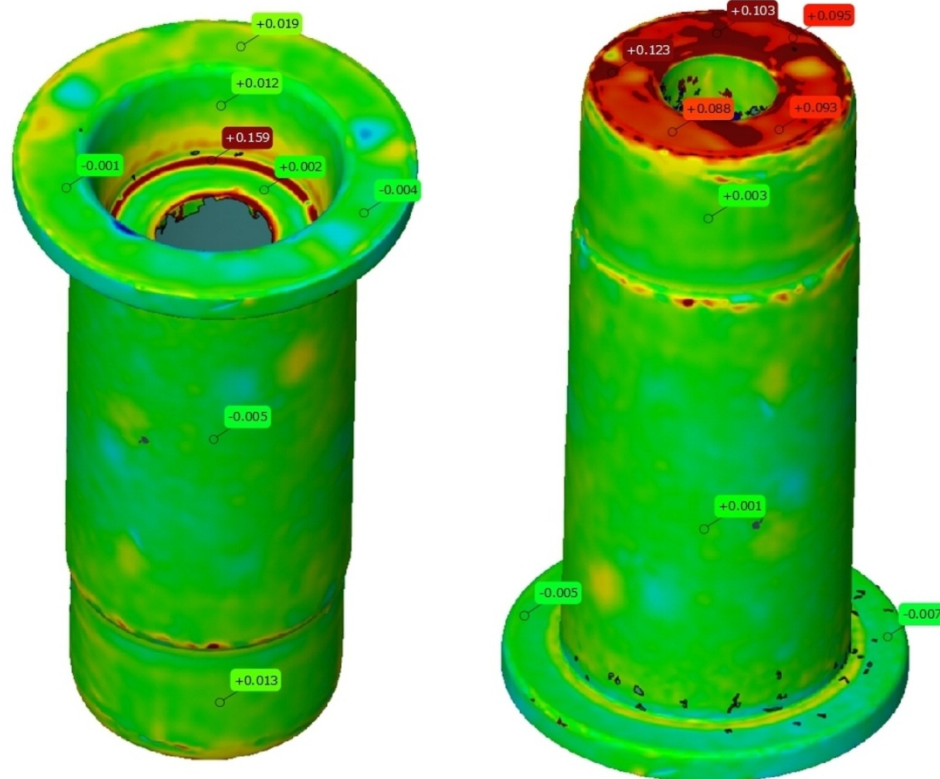
RM2085 (OK) - RE4554 (NOK) tengely  
összehasonlító elemzése

Az OK és NOK  
tengely között  
csak a  
hosszméretben  
van minimális  
eltérés

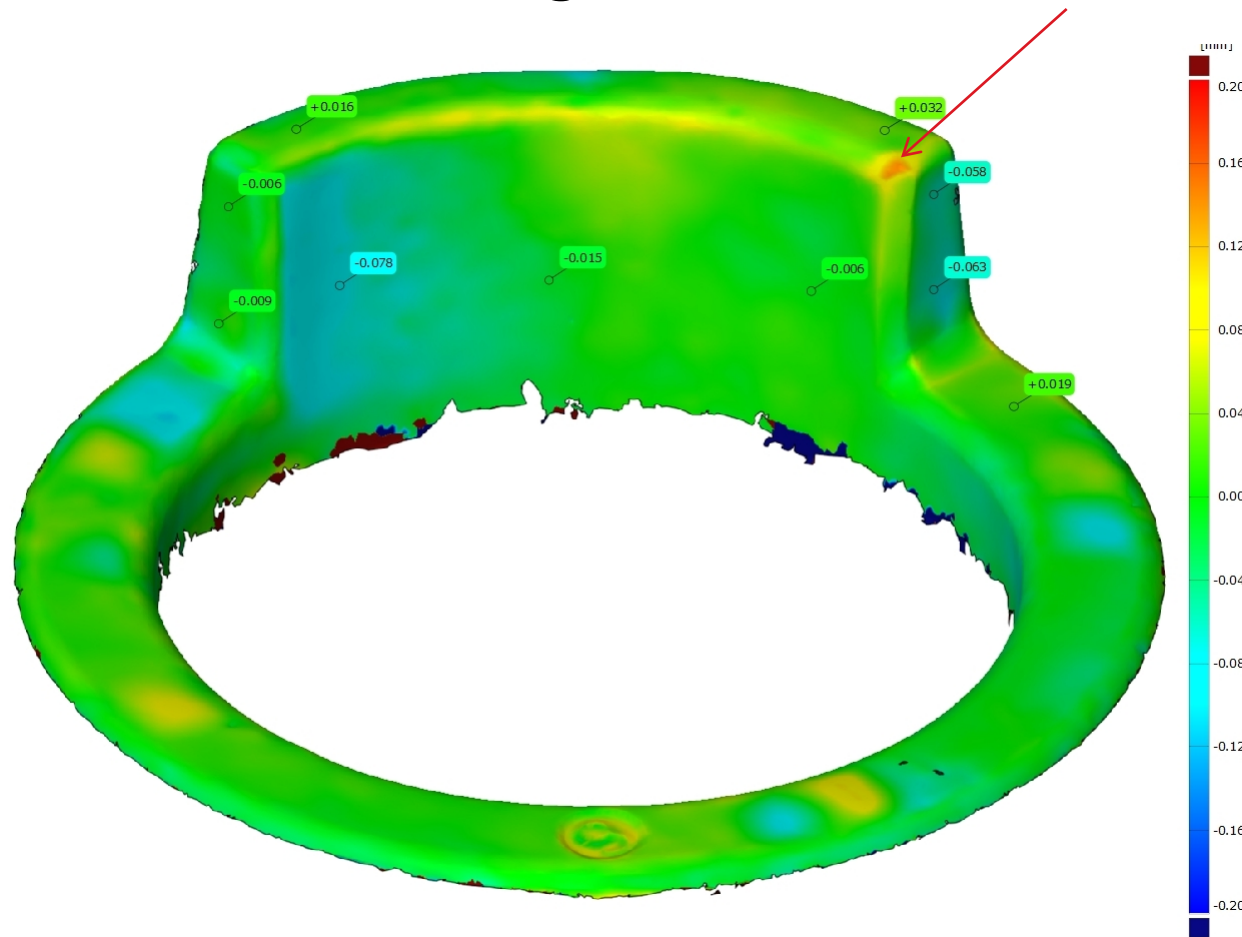
Az OK és NOK darabok pontjai egymásra vannak helyezve. A darabok képét a tengelyre merőlegesen levágtuk. A két darab gyakorlatilag azonos

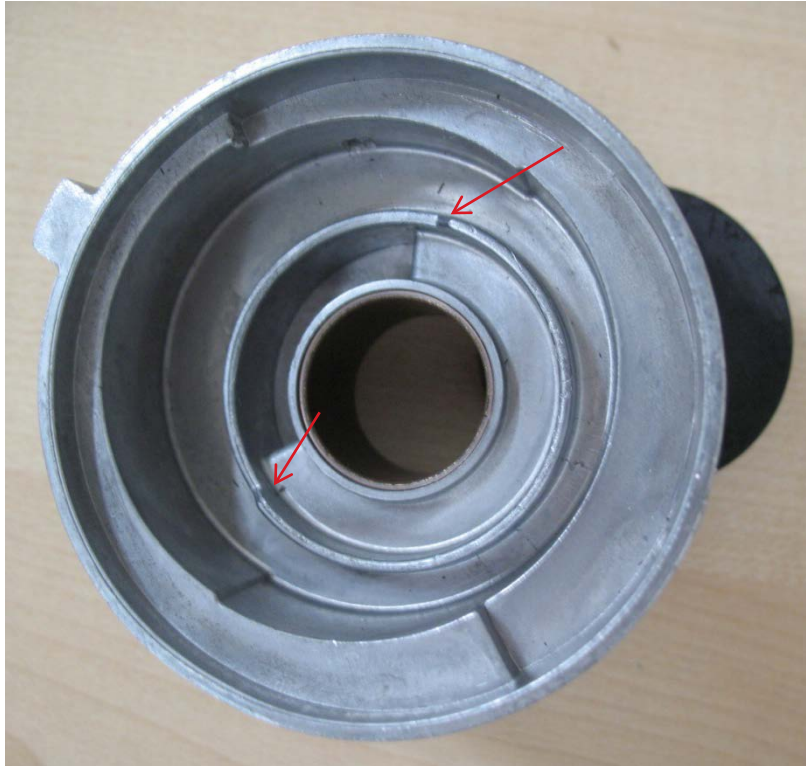
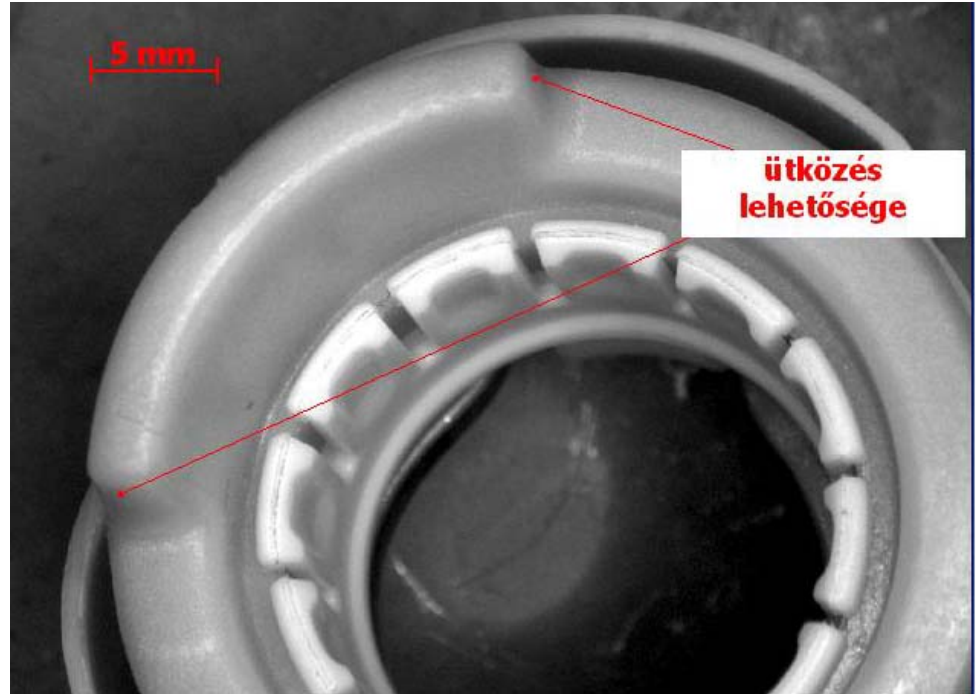
**OK darab**

Sérülés nincs

- Az elmozduló elem az alumínium háznak ütközve zajt okozhat
- A továbbiakban vizsgáltuk az esetleges ütközések következményét

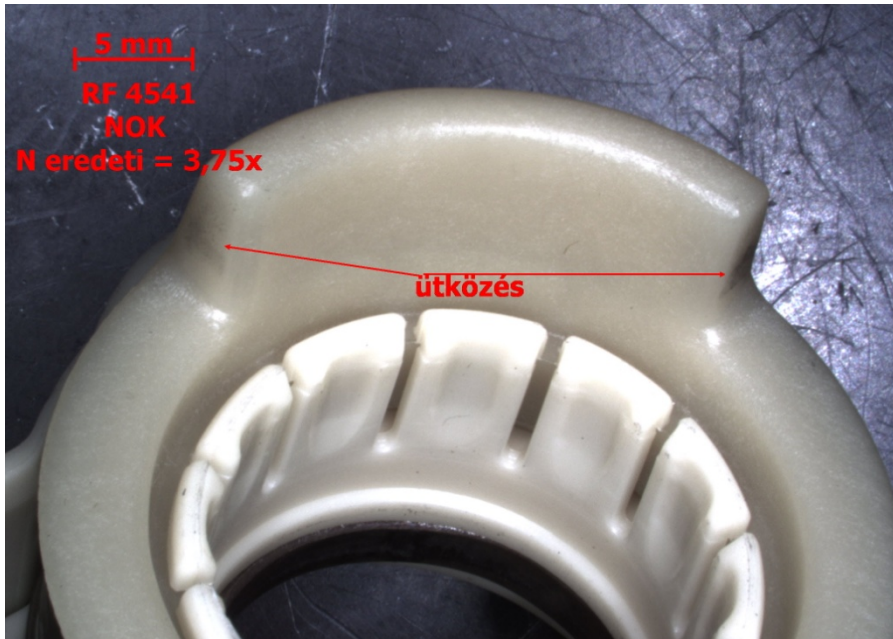
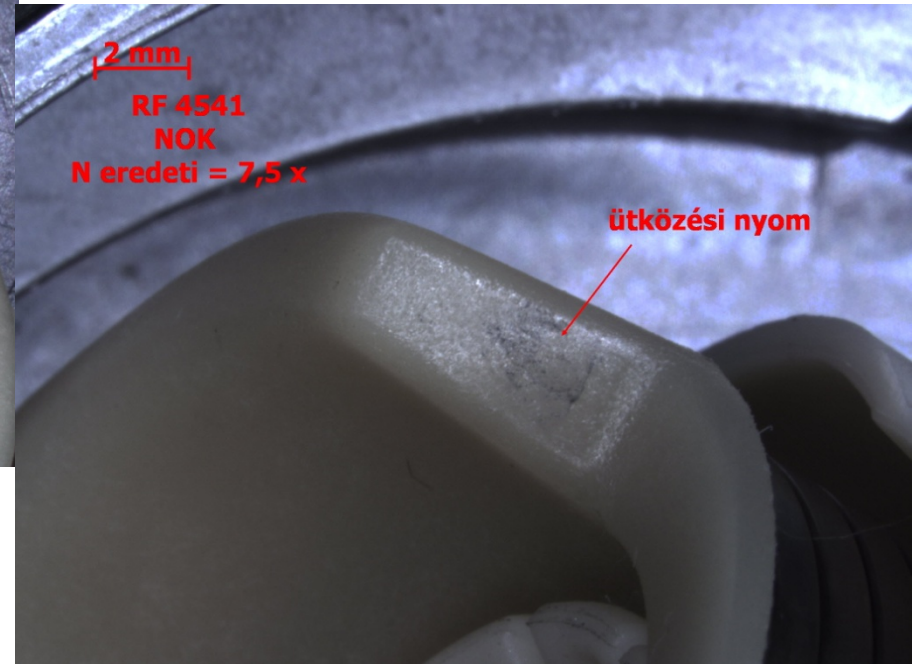
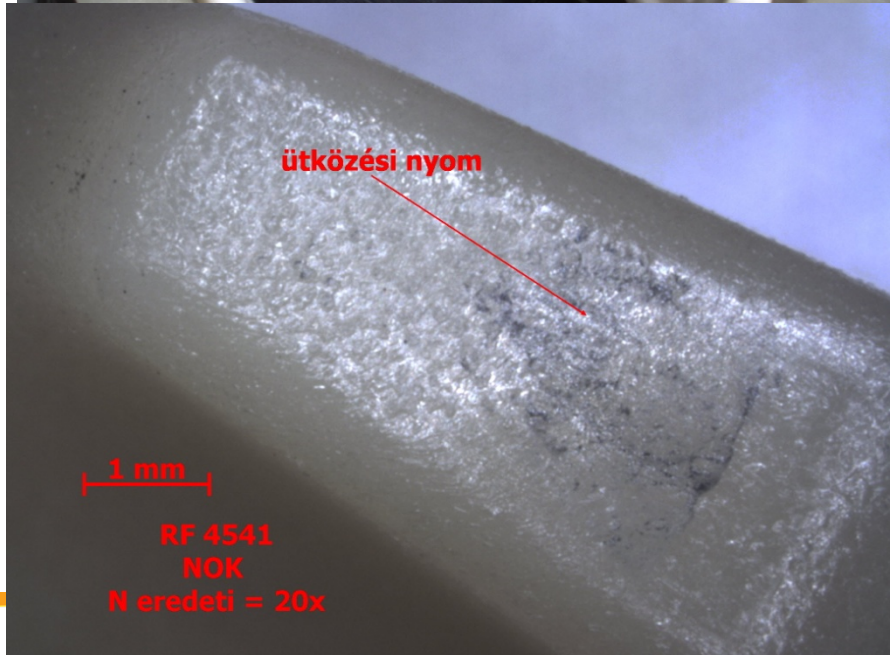
# RF 4541 NOK

- A jelzett felületen a sötét színű rész „felkenődött” alumínium

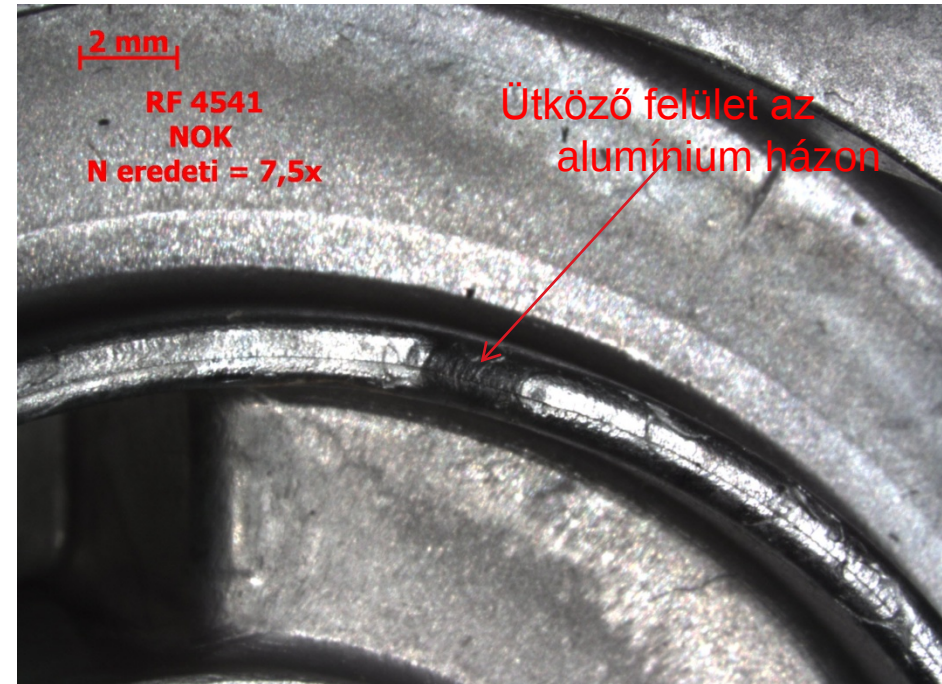
# RF 4541 NOK

- Az ellenkező oldalon is található sötét színű rész, minimális „felkenődött” alumínium

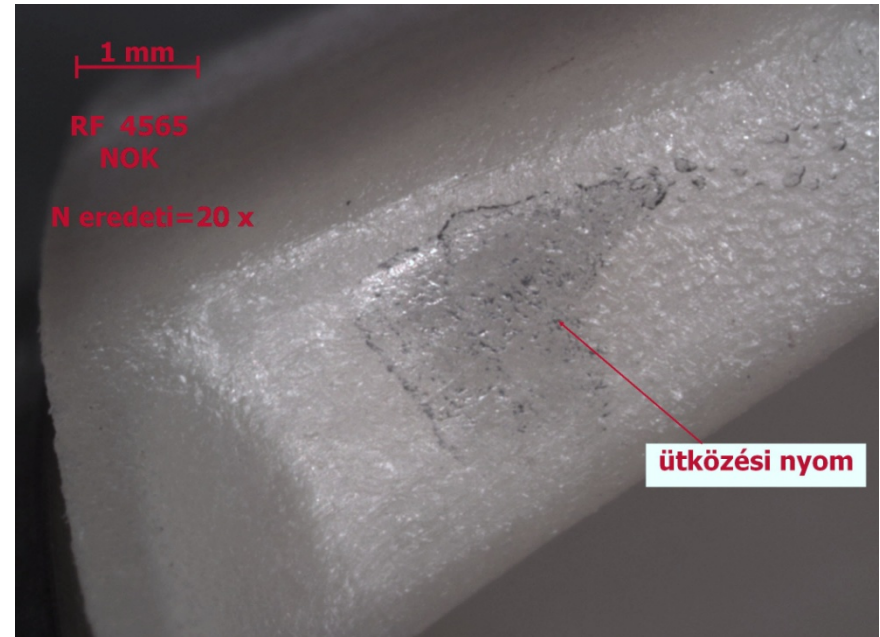
# RF 4565 NOK

- A jelzett felületen viszonylag nagy területen megfigyelhető a sötét színű „felkenődött” alumínium

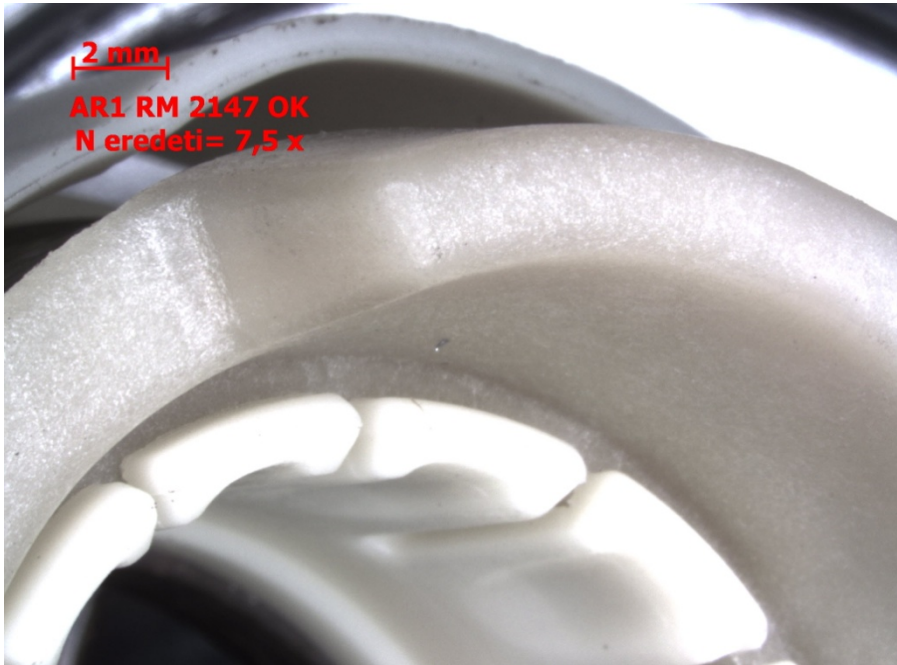
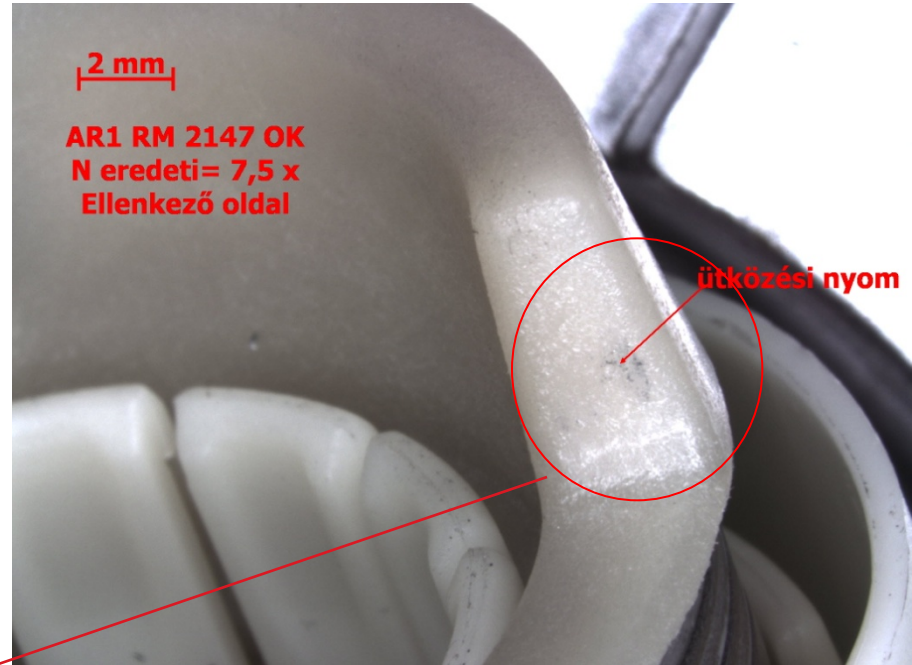
# AR1 RM 2147 OK

A vizsgálatok alapján megállapítottuk, hogy az egyik oldalon nincs, a másik oldalon pedig minimális ütközési nyom látható

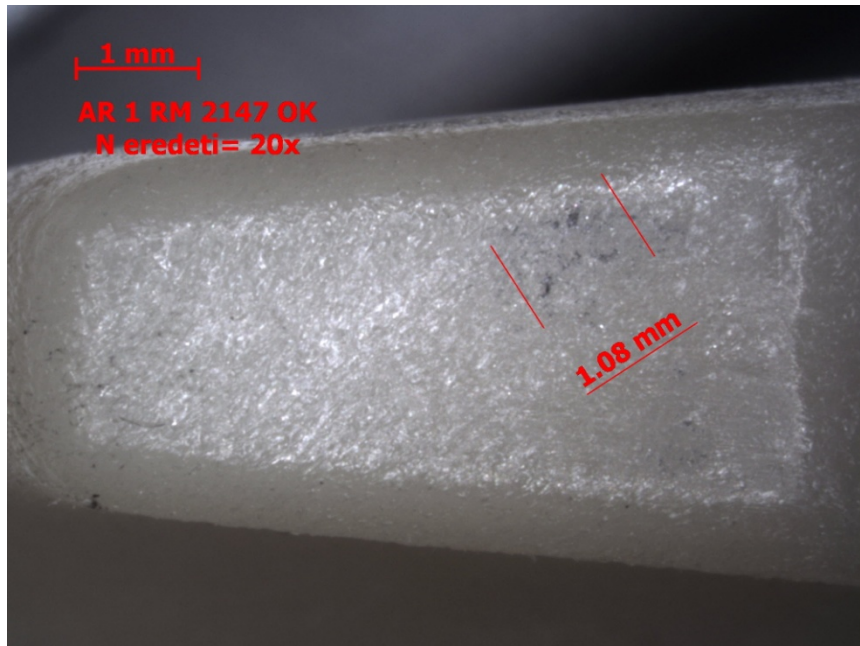
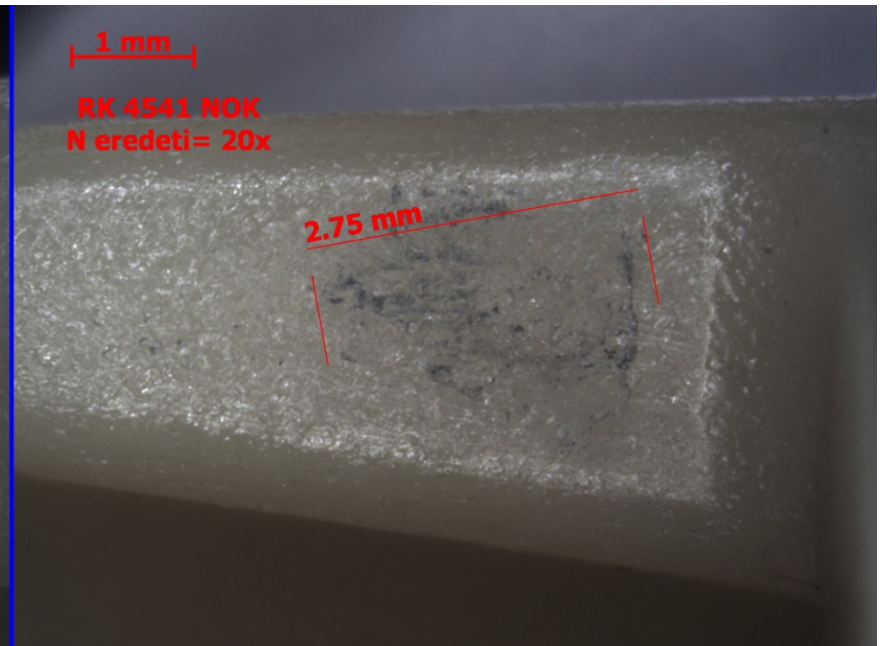
# Ok és NOK darab összehasonlítása

- Megállapítható, hogy az OK darabokon az ütközésből eredő nyom mérete kevesebb, mint 40 %-a a NOK darabénak továbbá „sűrűsége” és mélysége lényegesen kisebb

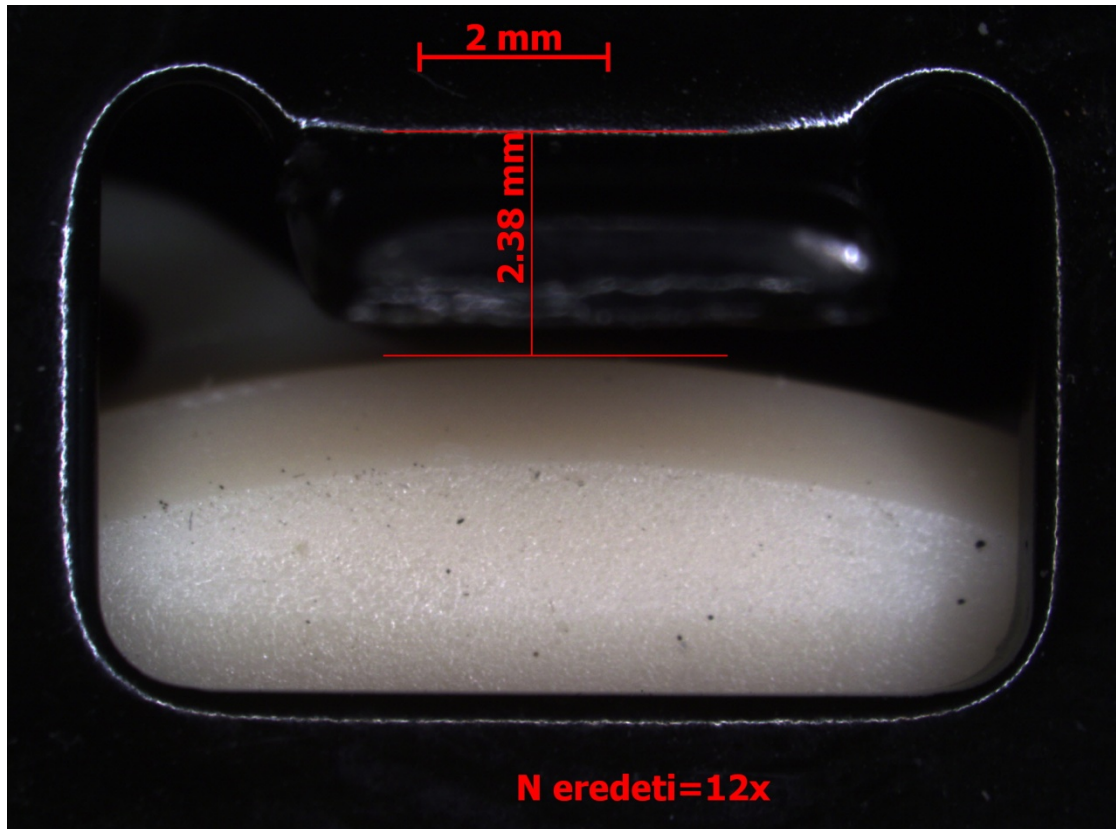
- A mérések az első fázisban 1 db jó és a rendelkezésre álló 6 db zajos darab esetében történtek a képen látható módon.

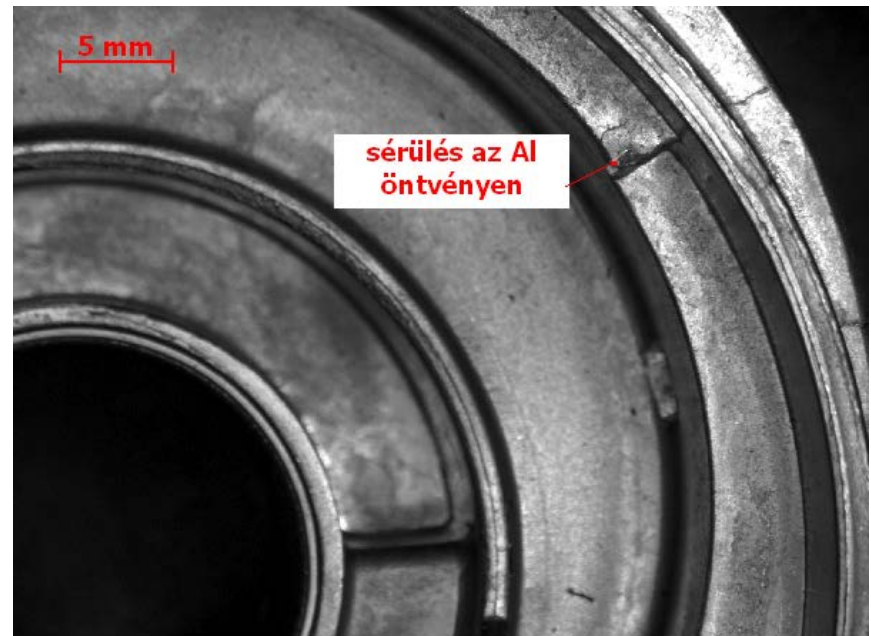
# Felületi sérülések vizsgálata

A sérülések eredete nem deríthető ki, keletkezhetnek a beszerelés előtt is!

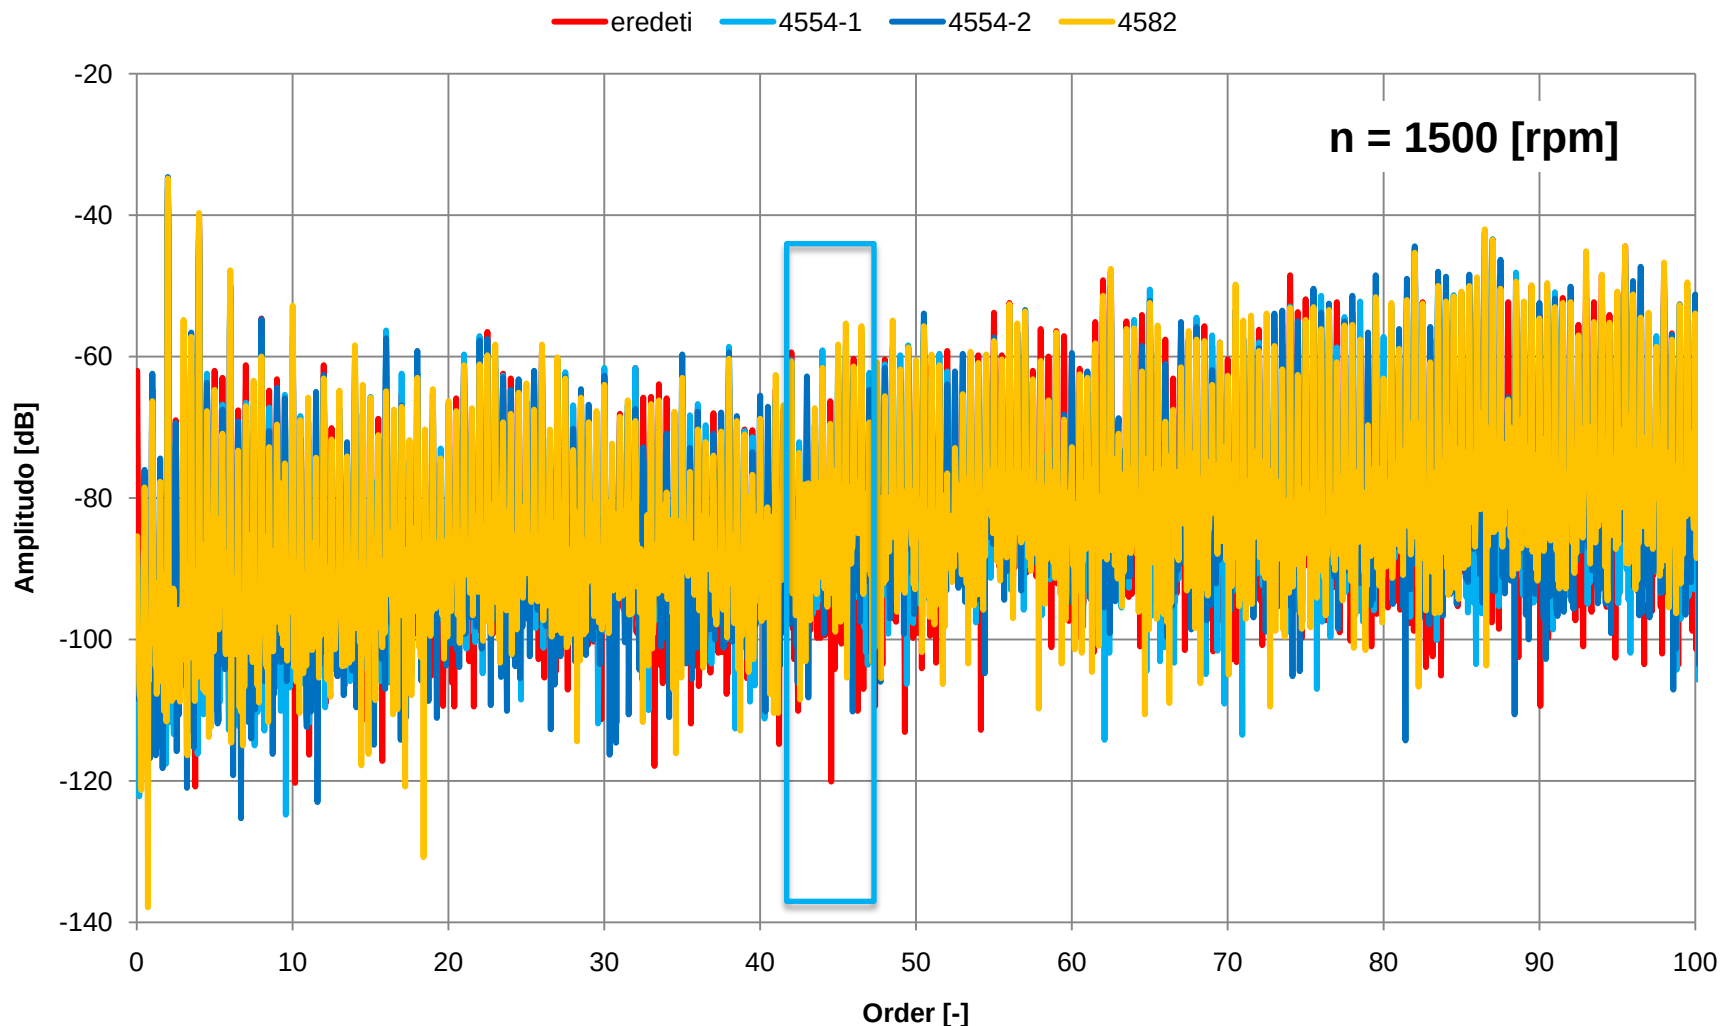
## ColdTest visszamérés RS0160 számú motoron (2011.09.14.)

- 4554 és 4582 NOK feszítőgörgők. A júliusi mérés a 4554 feszítőgörgővel történt

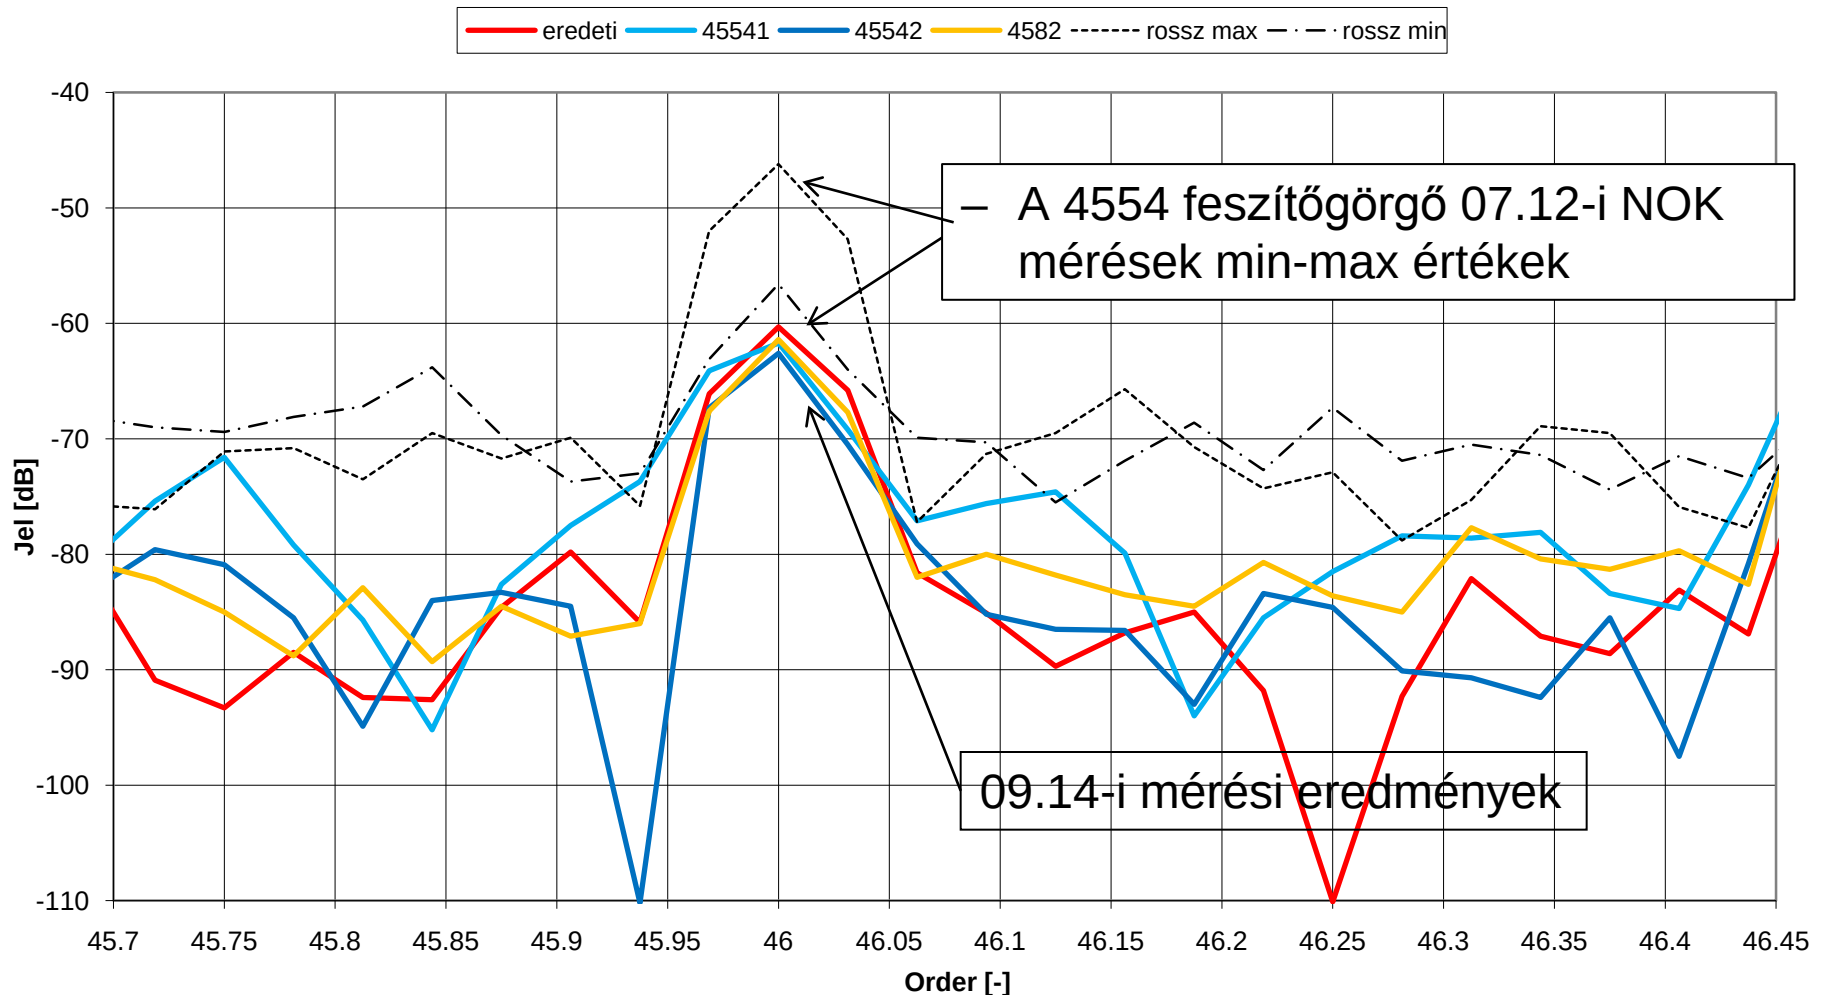
# ColdTest visszamérés RS0160 számú motoron (2011.09.14.)

- Megállapítható, hogy a 07.12.i méréssel NOK-nak minősített feszítőgörgők másik motorra szerelve 09.14-én megfeleltek
