# GYŐR, VÁSÁRCSARNOK FELÚJÍTÁSI KONCEPCIÓ

## GYŐR, HERMANN OTTÓ UTCA 25. SZÁM ALATTI, 1978.-BAN ÉPÜLT VÁSÁRCSARNOK ENERGETIKAI REHABILITÁCIÓJA

Németh Edina, HGYZUB  
építészmérnök hallgató, Széchenyi István Egyetem, Győr  
e-mail cím: [edina-marci@t-online.hu](mailto:edina-marci@t-online.hu)

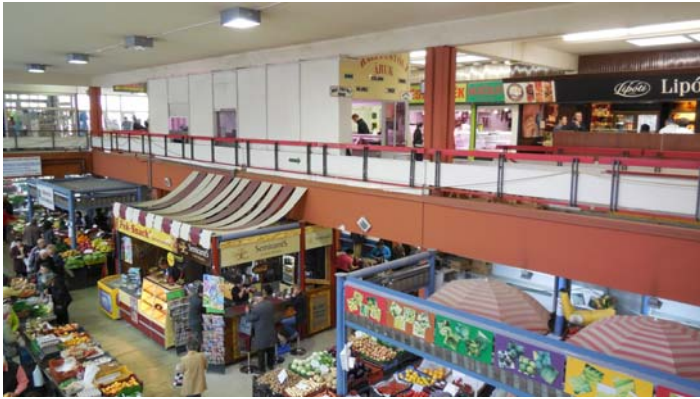
Itt nincsen egységes struktúra, mindenki azt csinál amit akar, vagy ami sikerül. Nincsen egységes előírás reklámok elhelyezésére, a standok – üzletek megjelenésére. Nagyon hiányzik az egységes információs rendszer, hogy mi merre található. Infokommunikációs szempontból egy katasztrófa, túl sok, nagyon különböző inger éri az embereket, nehéz az eligazodás. De ebben van egy bizonyos varázsa is, van aki szereti ezt, de van aki nem. A kihasználtságot tekintve elég nagy igény van az ilyen vásárcsarnokokra, de javítani kell a helyzetet.

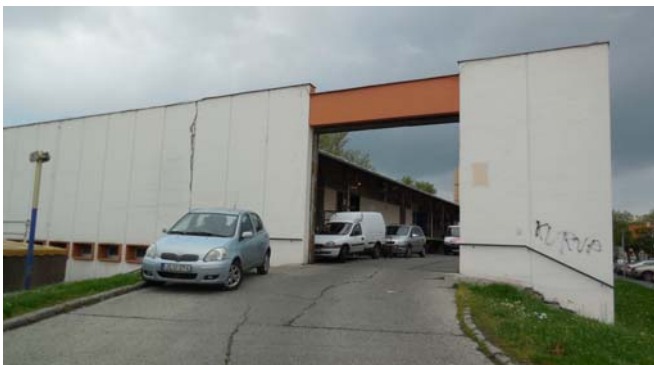
Az épület egységesen vasbeton szerkezettel épült, Az akkori előírások szerint. Ránézésre a tartószerkezet stabil, az évek során kisebb károsodásokon kívül nem látszik rajta nagyobb gond.

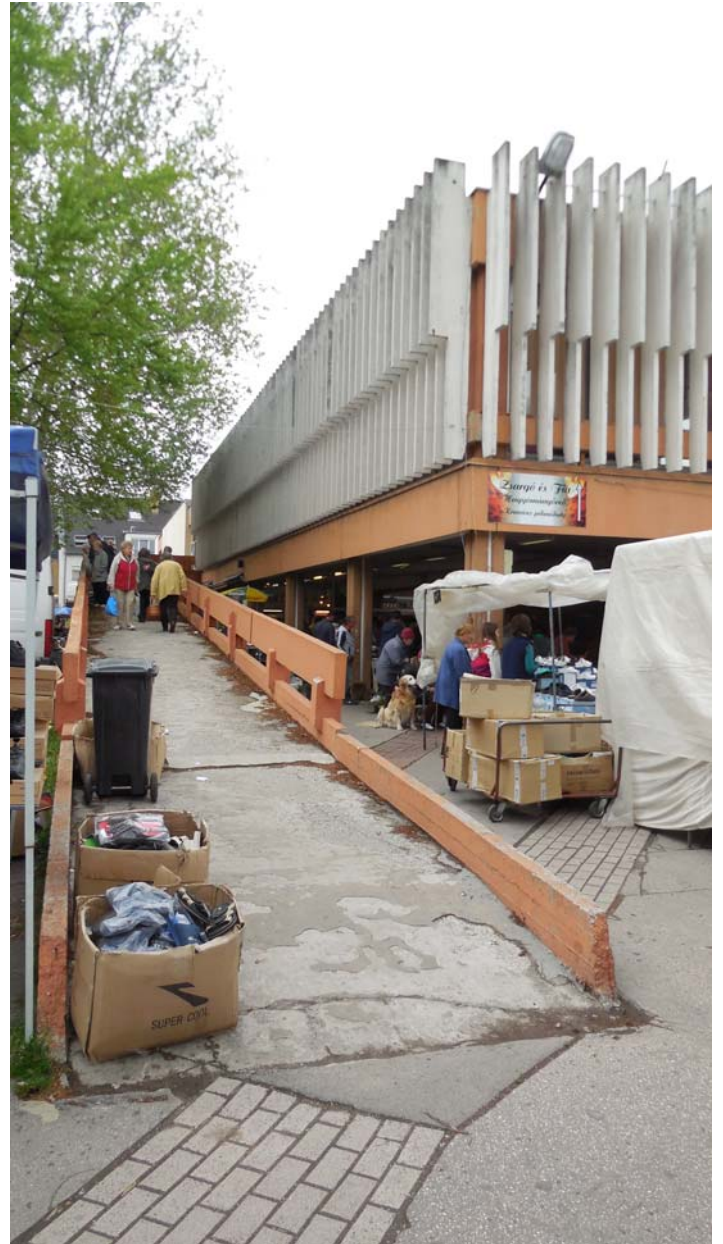
A jelenlegi előírásoknak nem felel meg. Sem a fizikai akadálymentesítésnek, csak egy külső rámpa van az épületben, mely meredekebb mint 5%, továbbá pihenők sincsenek benne kialakítva, a korlát sem megfelelő. Viszont segítséggel

kézi kerekesszékekkel is fel lehet jutni az emeletre, egyedül nem, csak elektromos mopeddal. A külső rámpa valószínűsíthető, hogy eredetileg inkább árufeltöltésre szolgált.

A külső rámpa nem akadálymentes, de mivel belül elhelyezésre kerül egy lift, nem kel megváltoztatni, megmaradhat eredeti formájában.

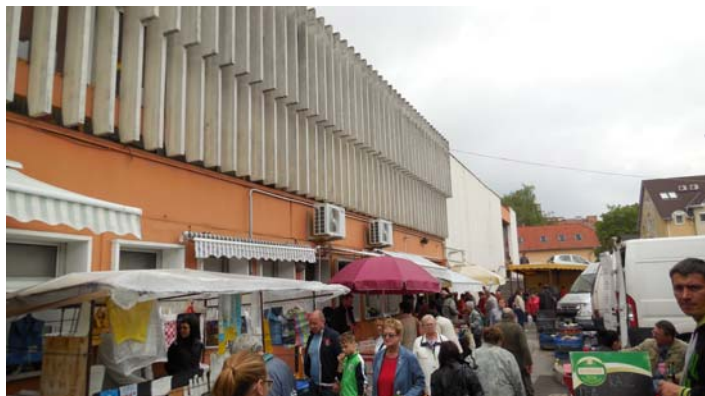
Ami tűzrendészeti gondot okozhat az épületben az a villamos rendszer elavultsága, illetve túlterhelése, a többlet fogyasztás. Nagyon megsokszorozódott az egyedi légkondicionálók száma.

A villamos energia ellátás az első ránézésre a gyenge pont az épületben, egyre több helyen látható utólagosan beépített légkondicionáló berendezés, egyedi rásegítő fűtés, kiegészítő világítás.

Villamos energia – tűzjelzés: a villamos hálózat elavult, teljesen fel kell újítani, át kell gondolni. Az egyes leválasztható egységeket külön almérőkkel kell ellátni. A világításra korszerű, energia takarékos lámpatesteket kell felszerelni, ezzel nagyon sok energia megtakarítható. A tűzjelző rendszert az új alaprajzi kialakításnak megfelelően kell átalakítani. A villámvédelmet az épület funkciója

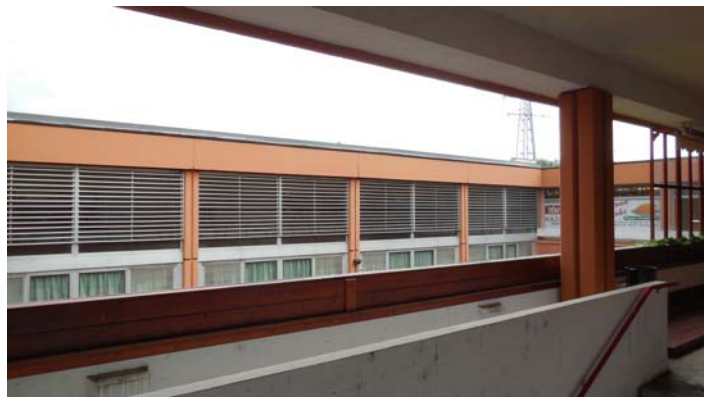
Az árnyékolásra viszont már a tervezésnél nagy gondot fordítottak, az épület három külső oldalán az ablakok elé épített, beton árnyékolókkal van kialakítva. A belső udvar felé az ablakokra már nem ez a szerkezet került, hanem felülre fém

árnyékoló szerkezet, alul függönyök, kitekerhető vászon előtetők lettek elhelyezve.

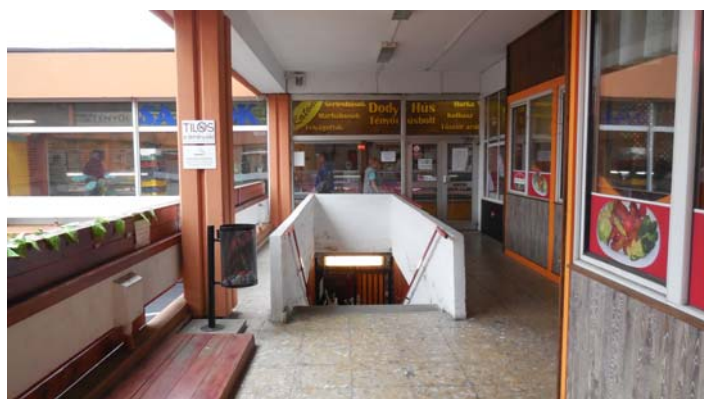
A tartószerkezetek állapota koruknak megfelelő, egy repedés látszik az épület északi oldalán. Itt a beton panelek csatlakozásánál jelent meg a repedés, valószínű az egyik panel megsüllyedt. Első ránézésre vízelvezetési gondok miatt.

A belső pillérek födémeinek állapota megfelelő, a lépcsők is jó állapotban vannak.

Megállapítható, hogy az épület tartószerkezete megfelelő, kisebb javítások, karbantartások elvégzésével még 30 évet biztosan kibír.
