# **Magyarországi H-típusú vasalt talajtámfalak károsodása**

# A H-támfal károsodásai és vizsgálatai

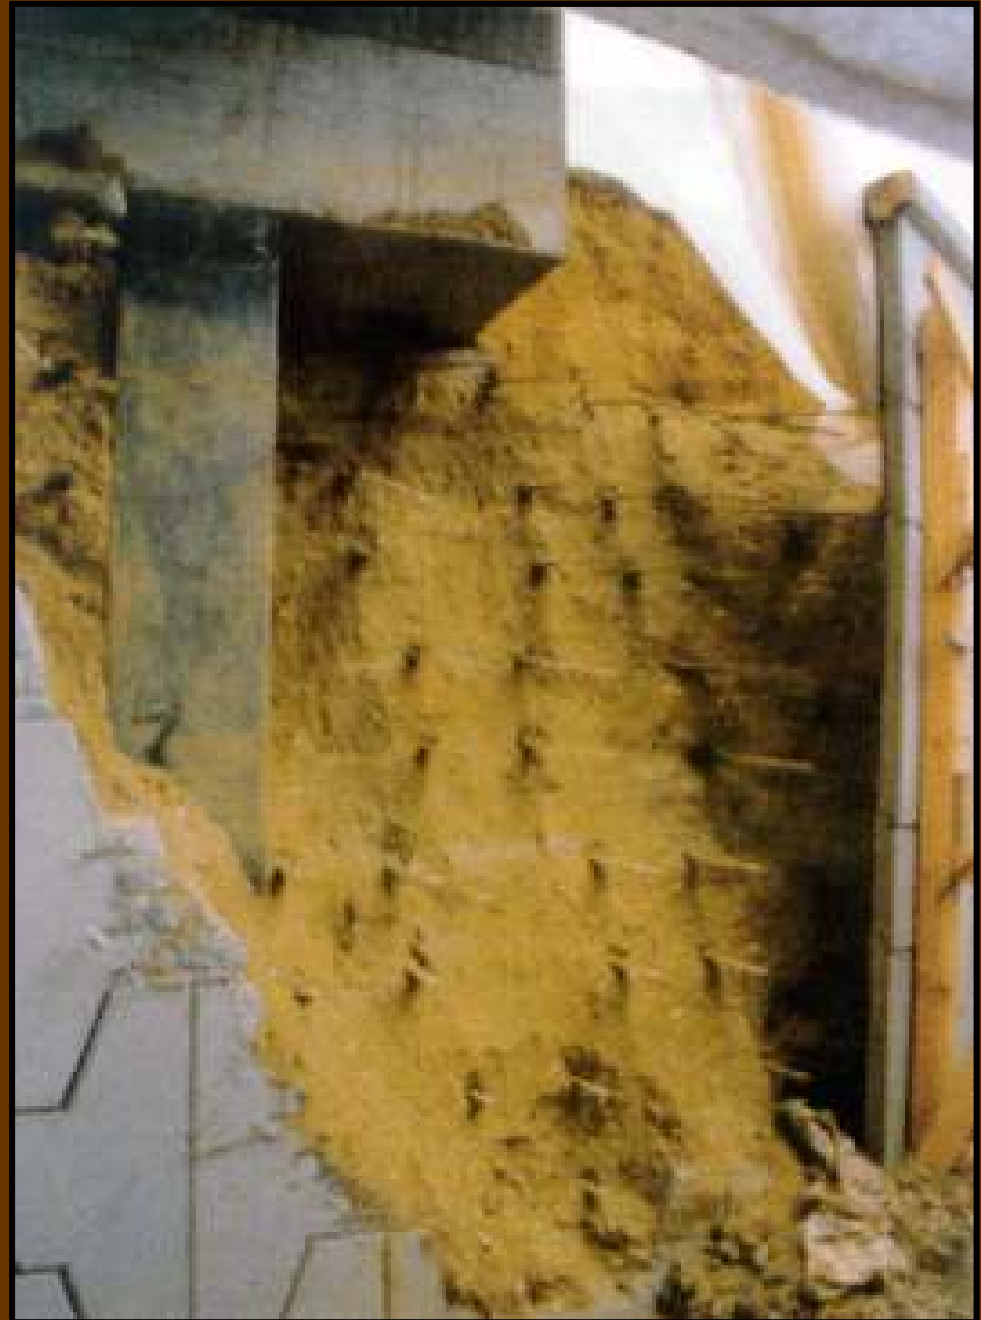
M1  
Győrt elkerülő  
szakasz  
1996 nyarán  
leomlott hídfő

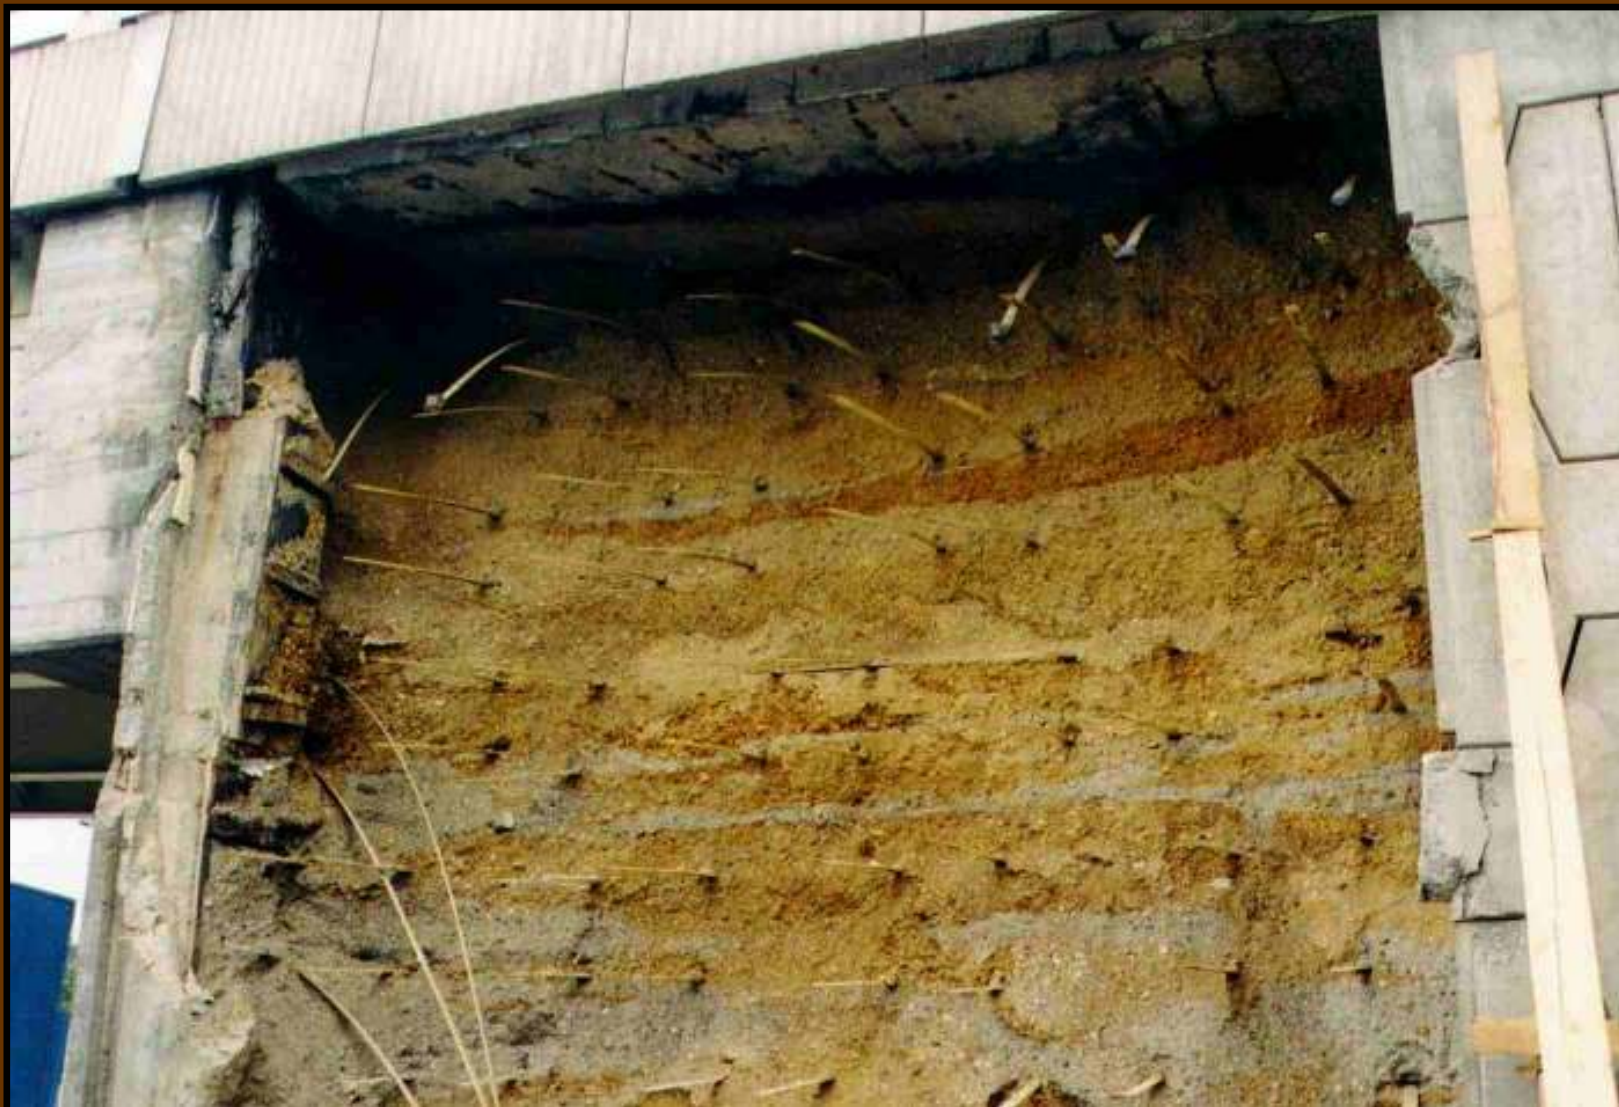
Budapest, Helsinki úti felüljáró 1997-ban leomlott talajtámfala

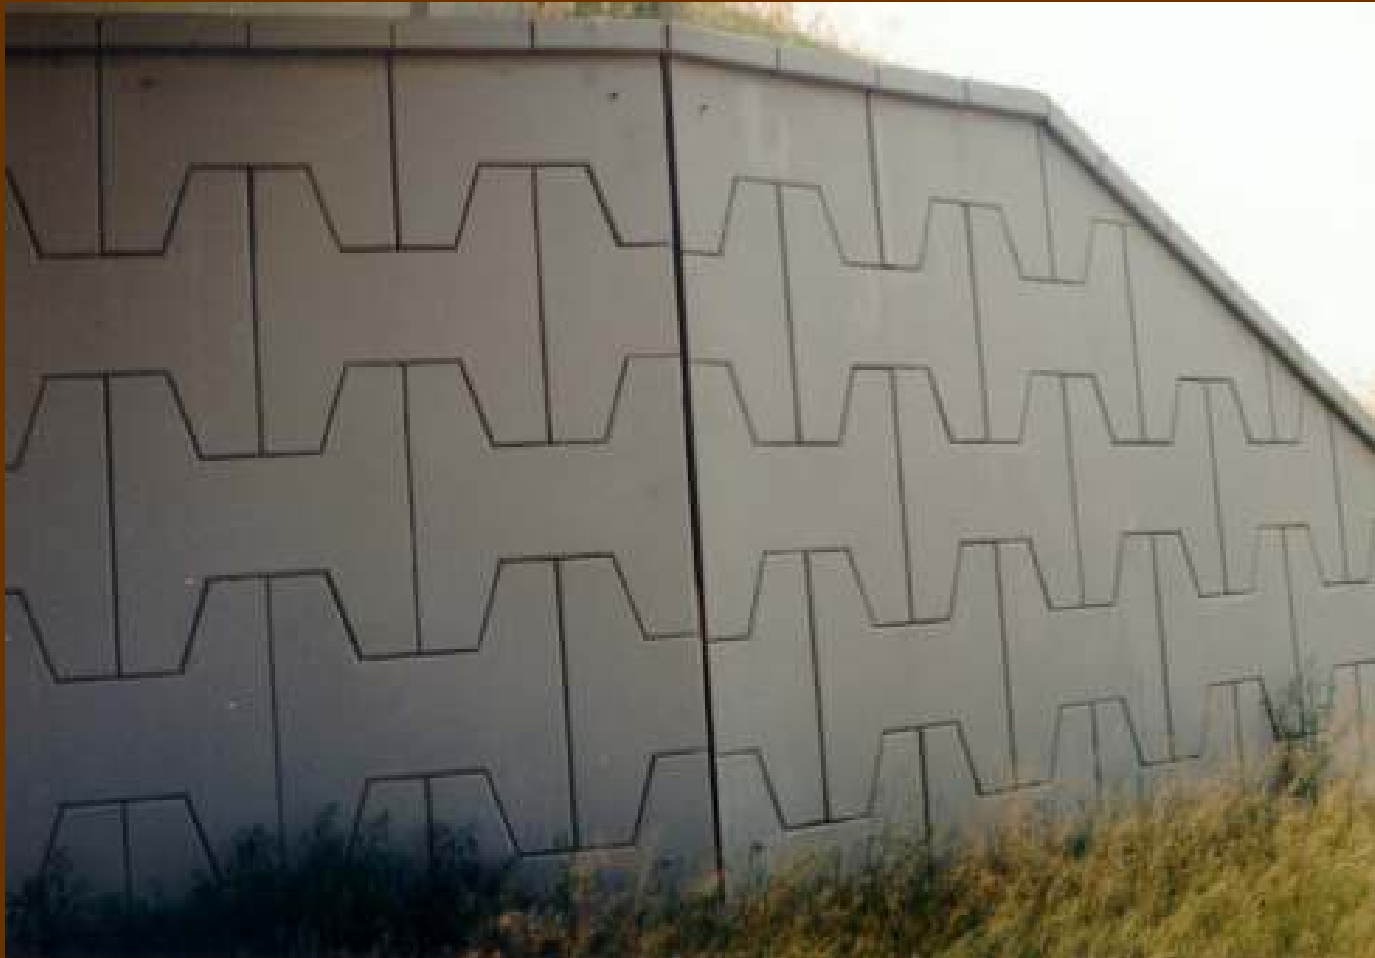
# Süllyedéskülönbség a homlok- és a szárnyfal között

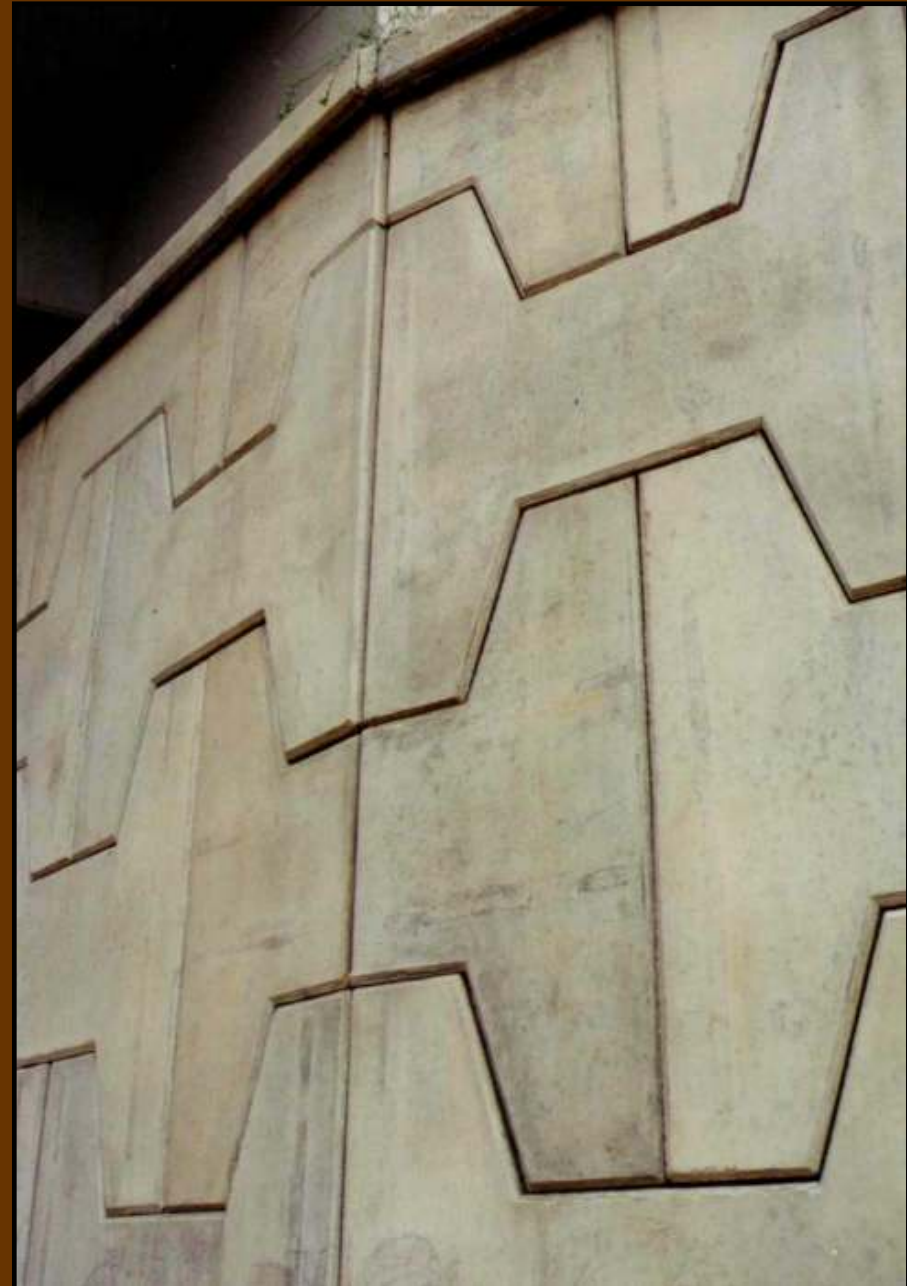
Síkból kimozdult elemek  
a homlokfal és a szárny-  
fal csatlakozásánál levő  
dilatációs hézagnál

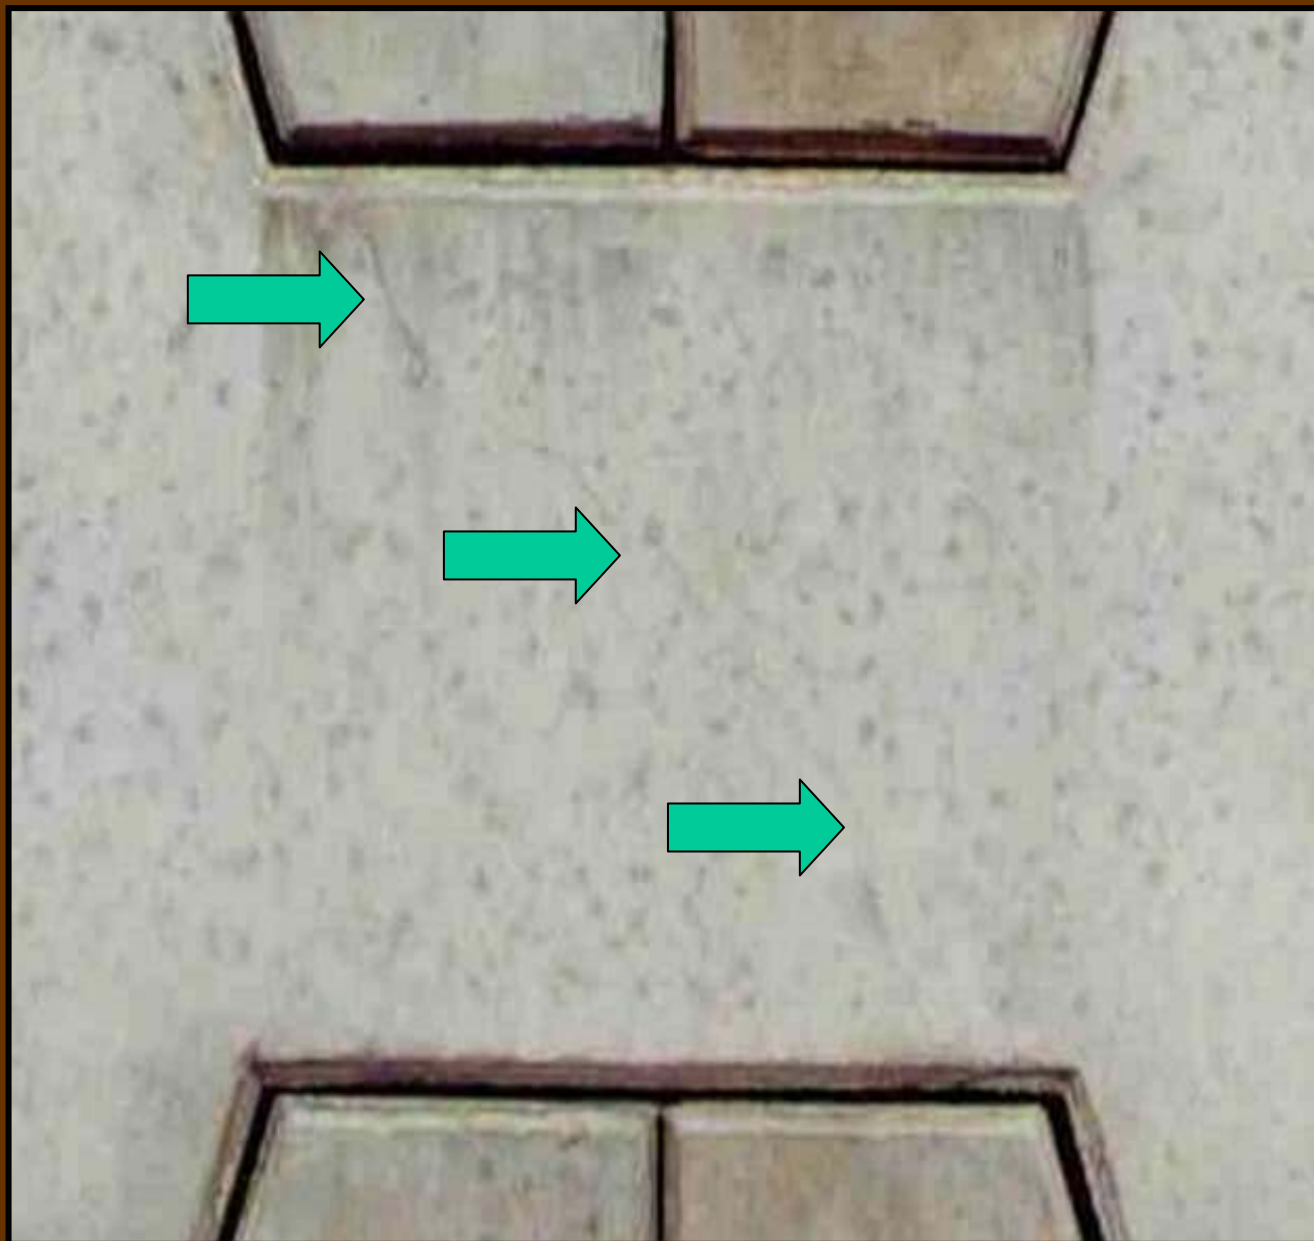
Átrepedt  
falelem

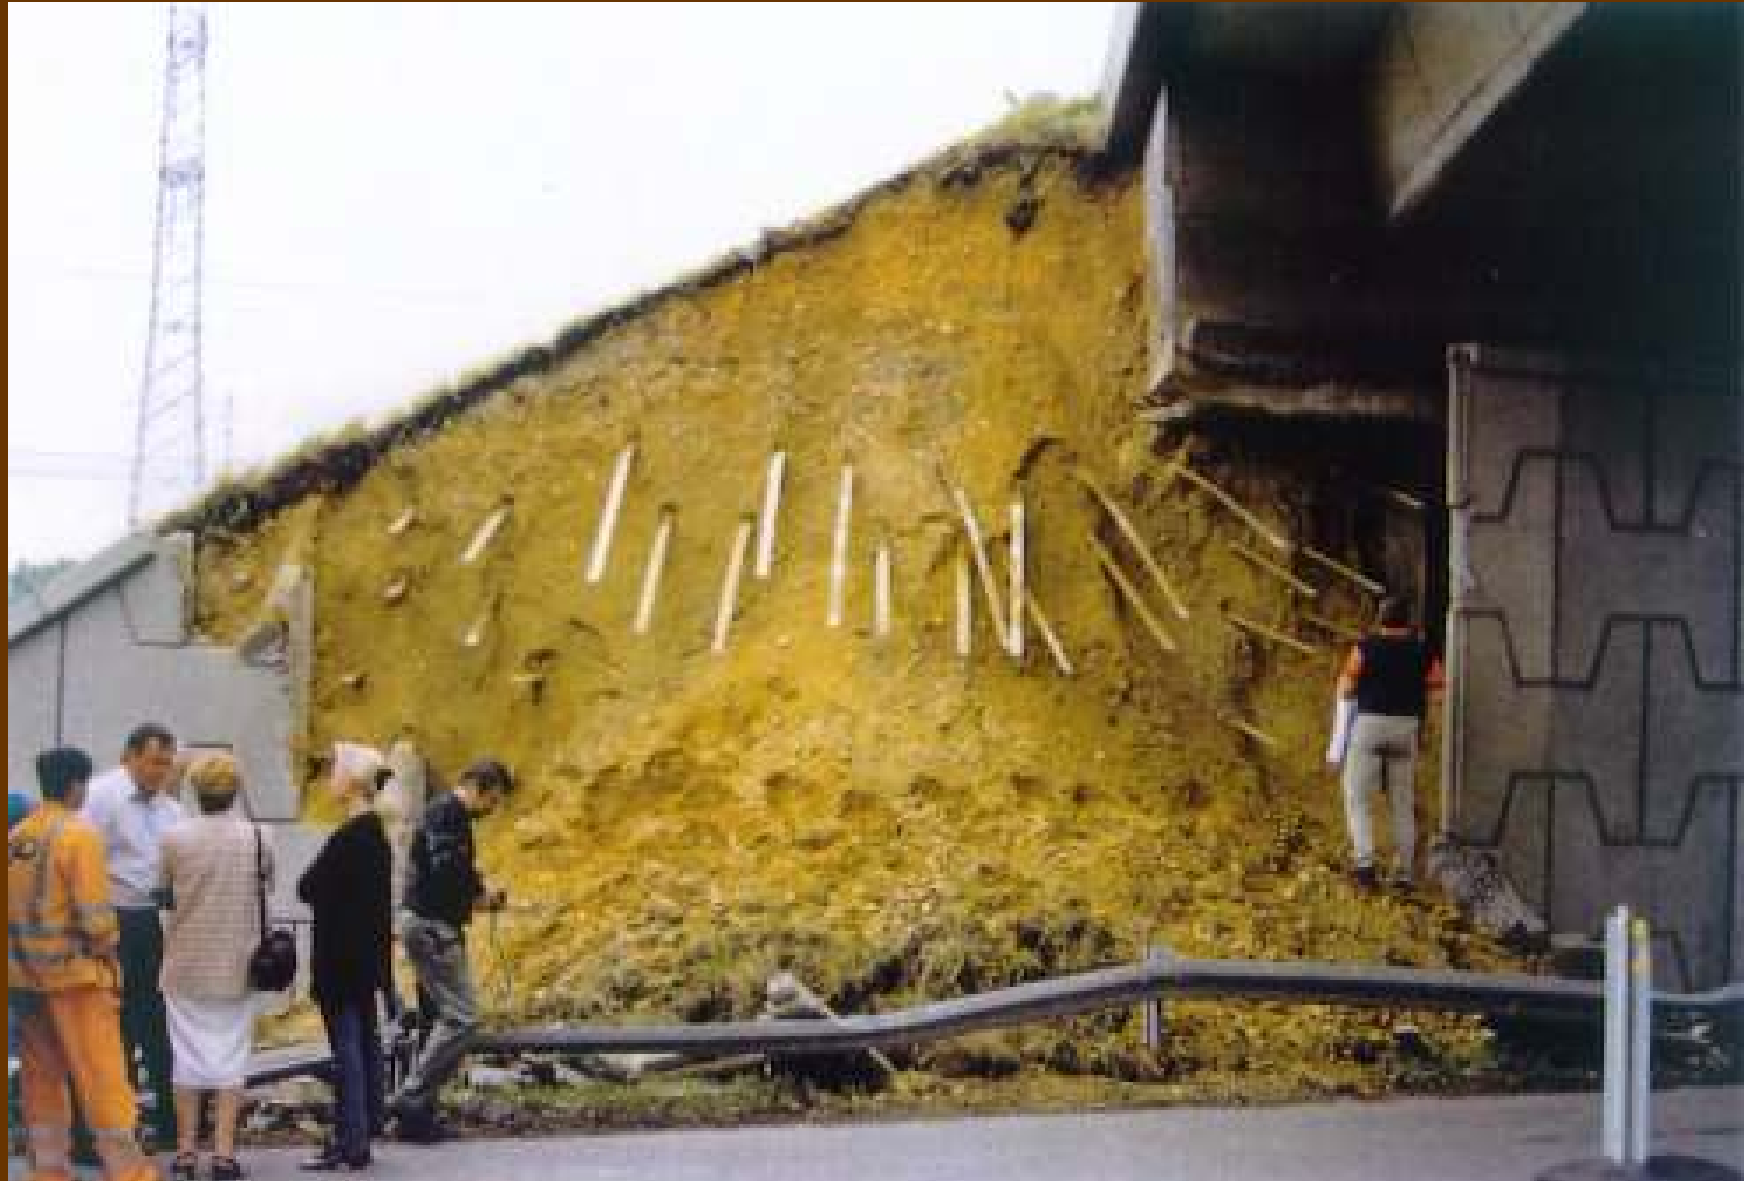
# M1 Győr utáni szakaszon 1998 nyarán leomlott fal

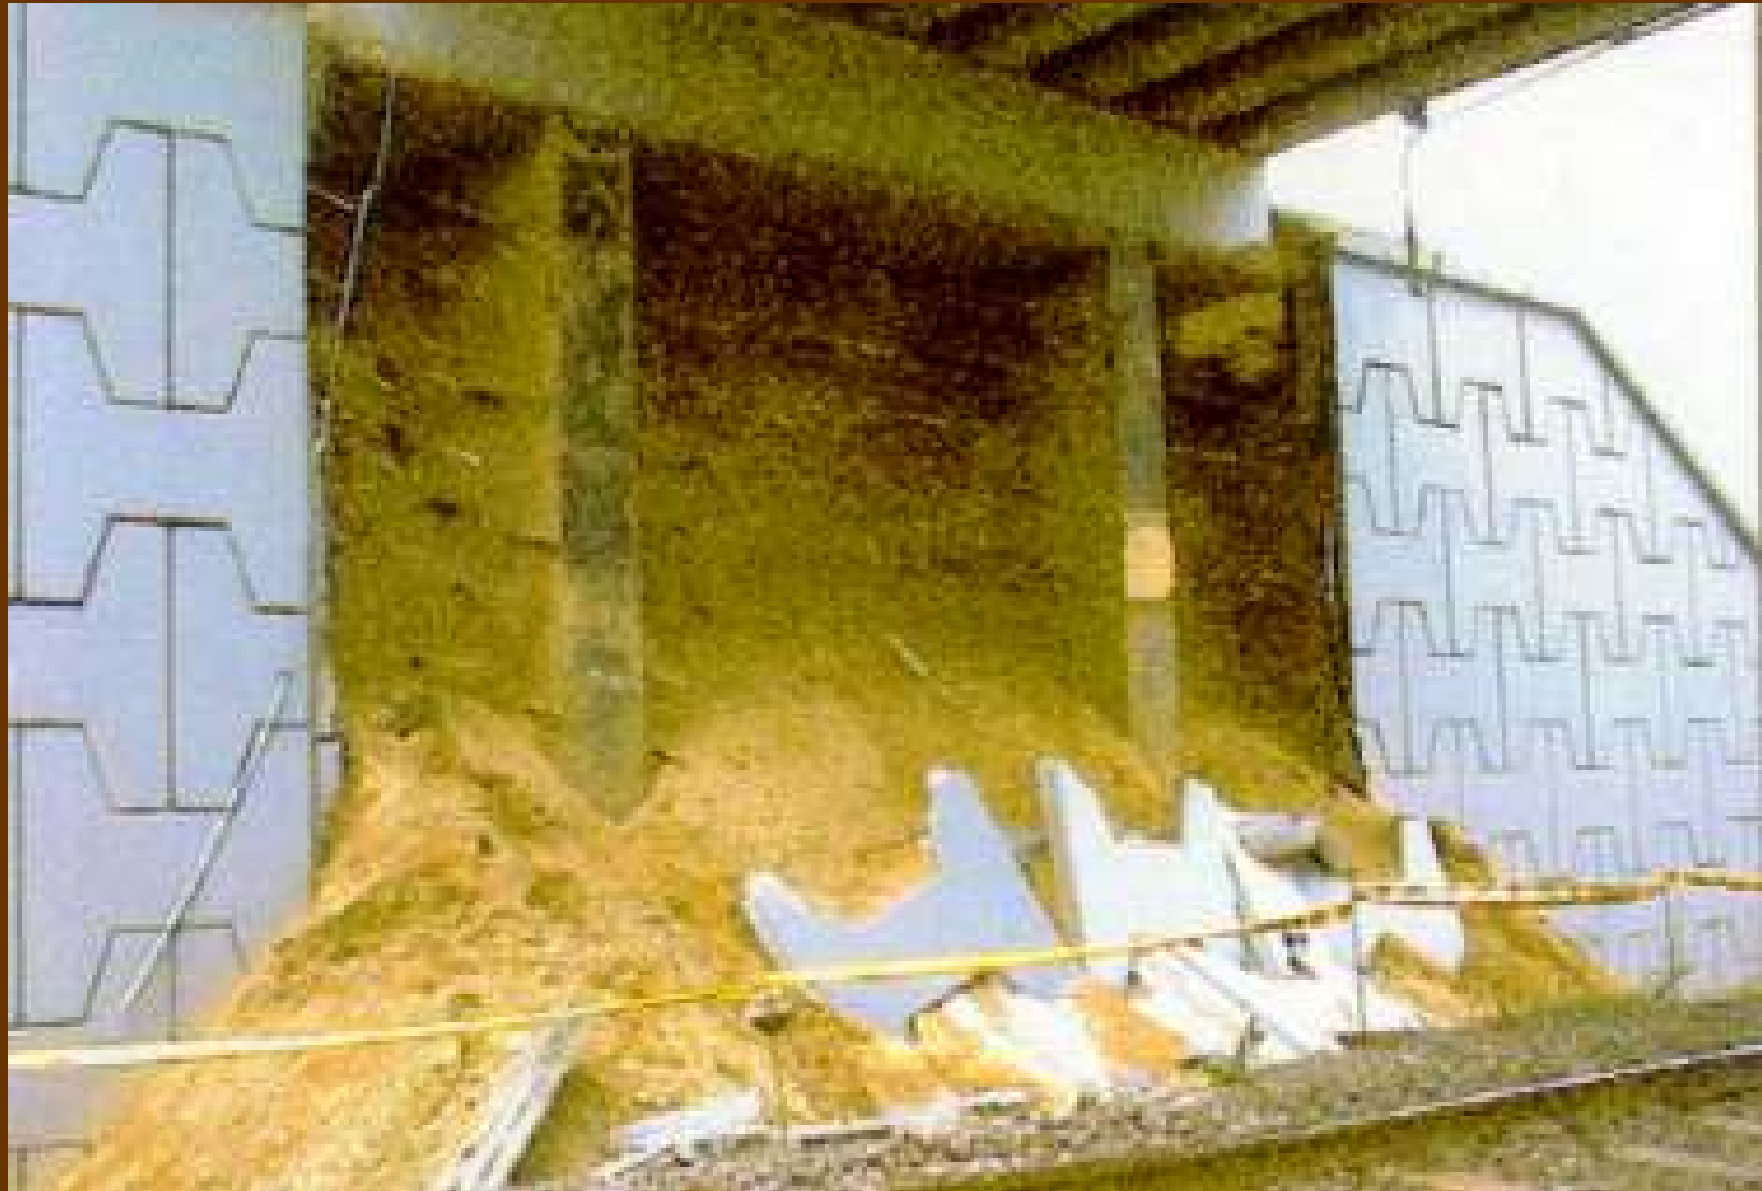
## 2. sz. úton Budapest utáni szakaszon 1998 nyarán leomlott fal

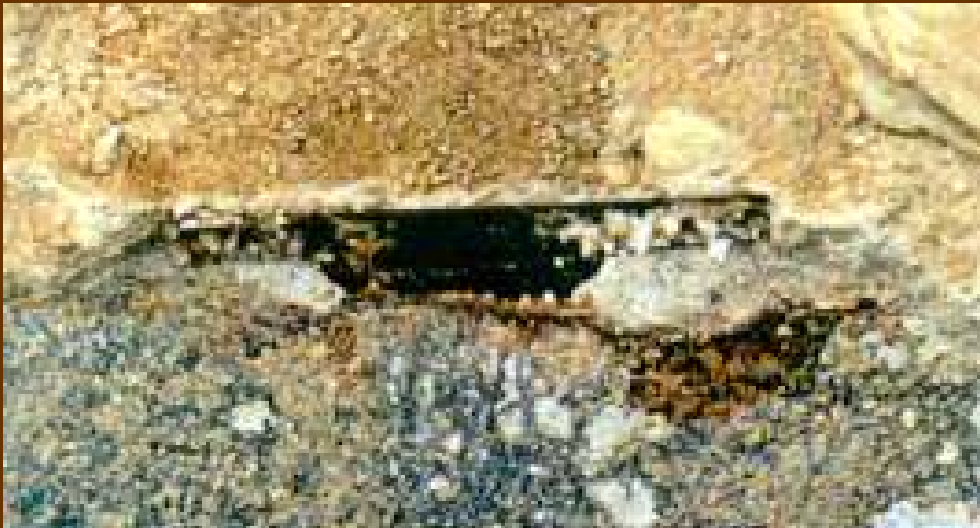
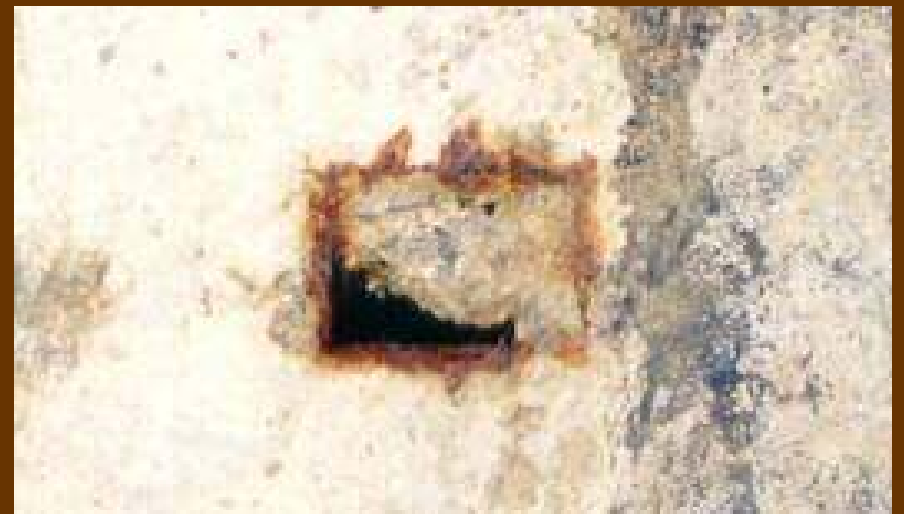
# Kibontott fészkek
