**Erősen térfogatváltozó talajokra épített  
Békés megyei utak  
geotechnikai vizsgálata**

Vizsgálati jelentés és szakvélemény

| Készítette: | dr. Szepesházi Róbert<br>Széchenyi István Egyetem, Győr |

2003. augusztus

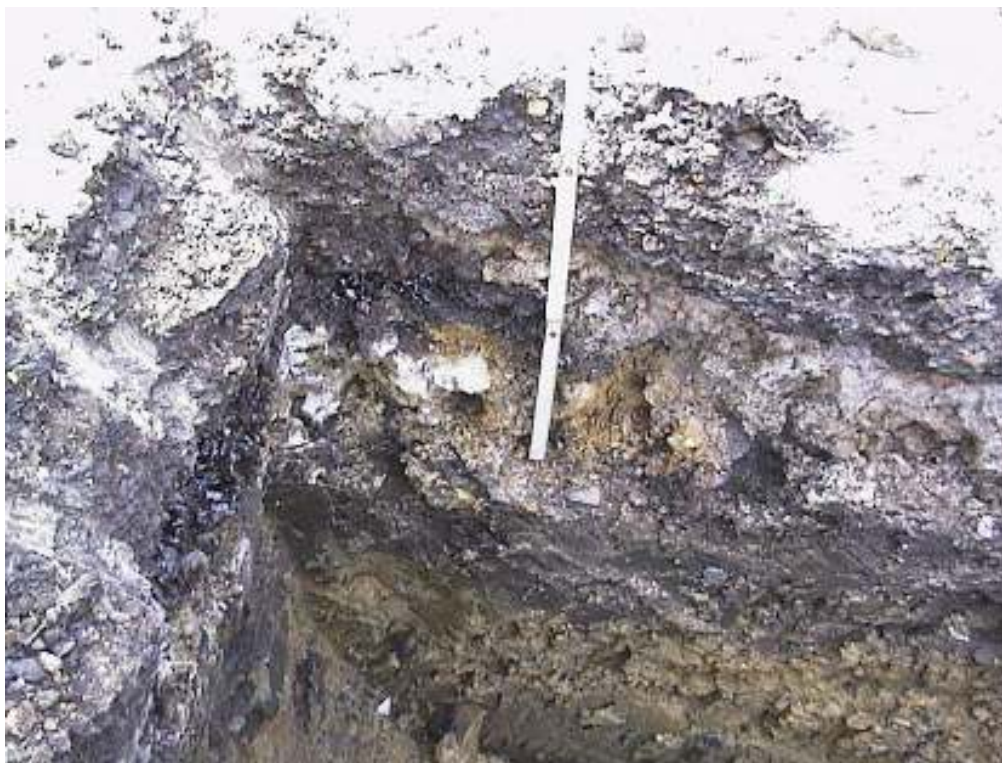
4.7 ábra

A feltárásban tapasztaltak alapján, s figyelembe véve, hogy nem nagyok az itt mért a behajlások sem, s hogy kedvezőek a környezeti körülmények (nincs növényzet, alacsony a töltés), érthető, hogy itt jó állapotú a burkolat. A felszínen mutatkozó repedések a szélesítés és a régi pálya, illetve altalajuk kezdeti különböző viselkedésének, a forgalom okozta nyíróerőknek tudható be. Úgy tűnik azonban, hogy a szélesítés altalaja gyorsan beállt, s mivel anyaga is megfelelő, a repedés után a határvonal körül deformációk már nem léptek fel.

A 4231 j. út 4+005 km szelvényében végzet burkolatfeltárás felvétele  
(bal oldal a régi pálya, szemben a szélesítés)

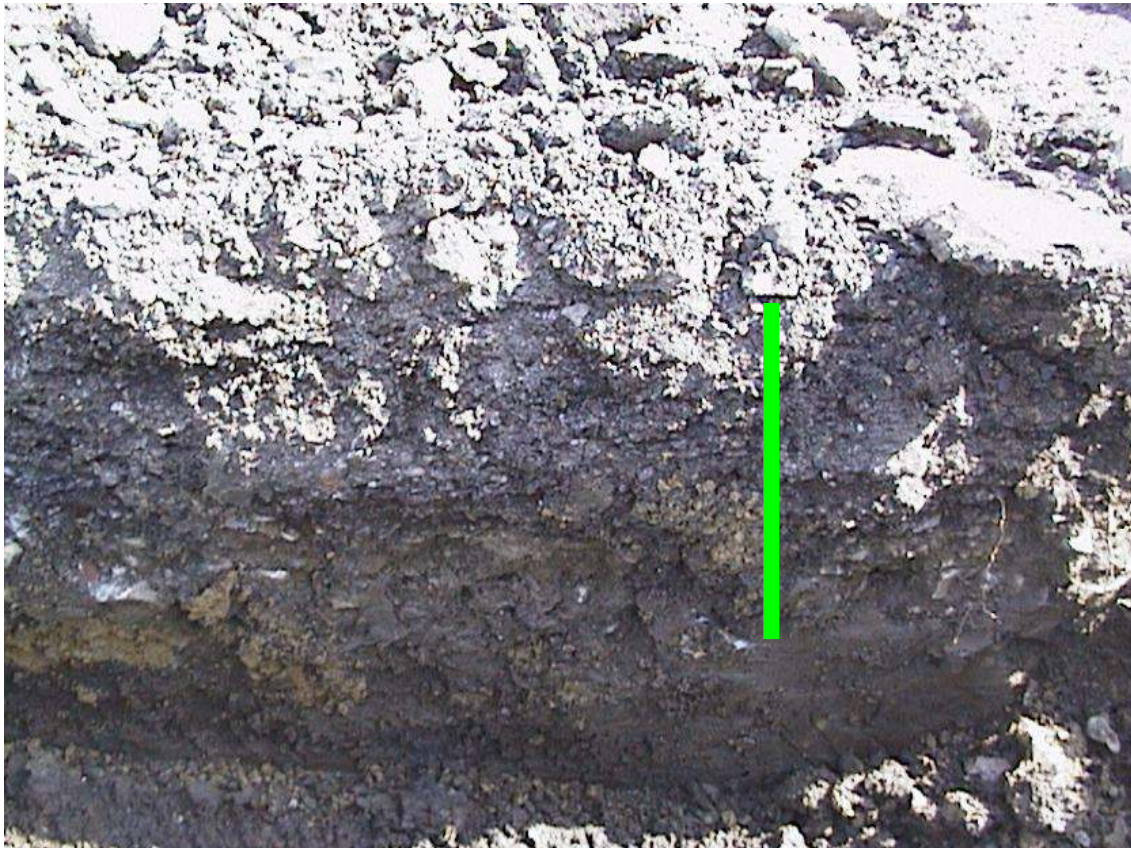
4.8 ábra

A feltárásban megfigyelt állapotok, a talajadottságok és a mért behajlások alapján a károsodás fő okaként a régi burkolat szélének gyengeségét, a rakott kőalap tulajdonságait lehet megjelölni.

A 4231 j. út 7+590 km szelvényében végzet burkolatfeltárás felvétele  
(bal oldal a régi pálya, jobb oldal szélesítés)

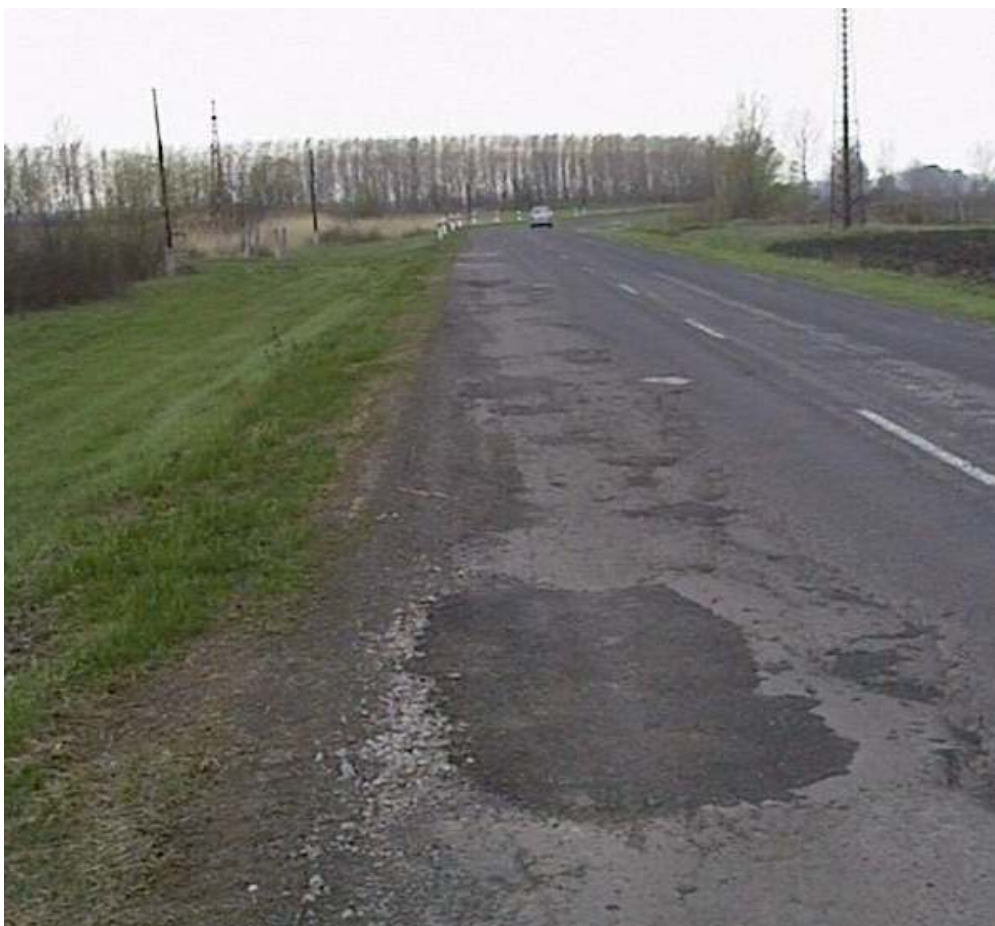
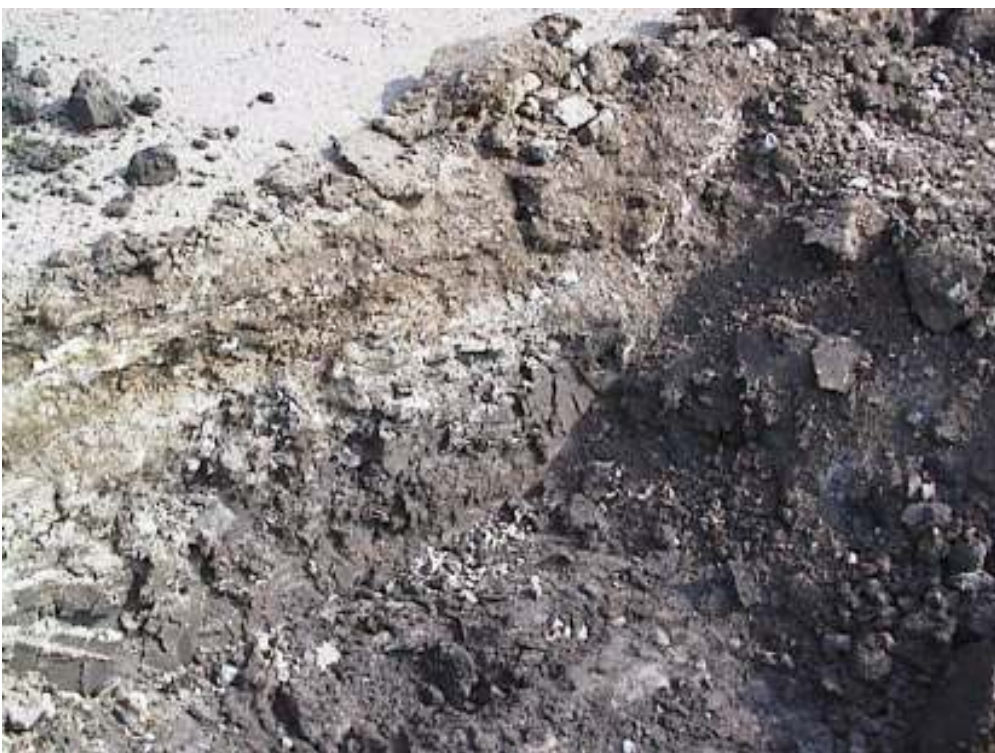
5.7 ábra

A 4232 j. út 6+070 km szelvényében végzet burkolatfeltárás felvételei  
(fenn: a feltárás helye; lenn: bal oldalt a szélesítés, jobb oldalt a régi pálya)

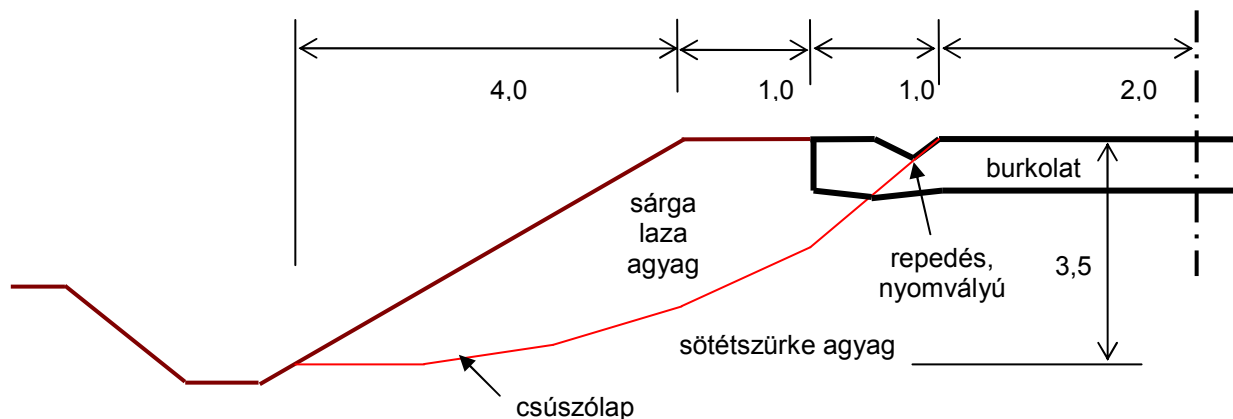
5.8 ábra

A 9+740 km szelvény bal oldalán végzett feltárás eredménye

A kinyitott vágat oldalfalán világosan érzékelhető volt, hogy a sötétszürke, szemrevételezéssel önmagában még megfelelőnek látszó eredeti termett vagy beépített agyagon egy rendkívül laza, morzsalékos sárga agyag van. Az 5.4 táblázatból is látható, mindkét anyag, de különösen a sárga színű, nagyon laza, s egyirányú

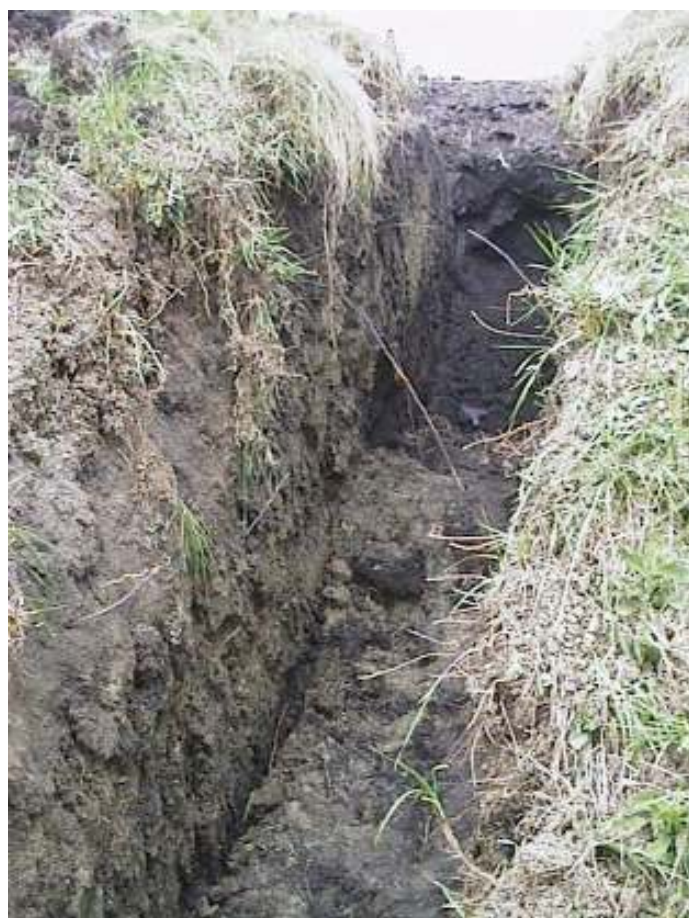
nyomószilárdsága szerint nyírószilárdsága alig van, jöllehet konzisztenciája nem rossz. Úgy tűnik, ezt tömörítés nélkül döntöttek le, és/vagy a többszöri kiszáradás-elnedvesedés nyomán alakult ki a jelenlegi gyenge állapota.

Itt tehát egy rézsűcsúszás jellegű mozgás indult meg, valójában kedvezőnek mondható, hogy nem eddig nem fejlődött tovább. Ez valószínűleg annak köszönhető, hogy a meliorációs árok megnyitásával kialakult „kvázitöltés” rézsűjének magassága csak kb. 3,5 m, ezért ez a rézsű önmagában még a rendkívül alacsony nyírószilárdság ( $c_u \approx q_u/2 \approx 10$  kPa) mellett is állékony lenne, de a nehézjárművek külső kerekeinek elhaladásakor be-beindul a mozgás.

A 4232 j. út 9+740 km szelvényében végzett burkolatfeltárás felvétele (bal oldal: a laza, vegyes töltésszélesítés)

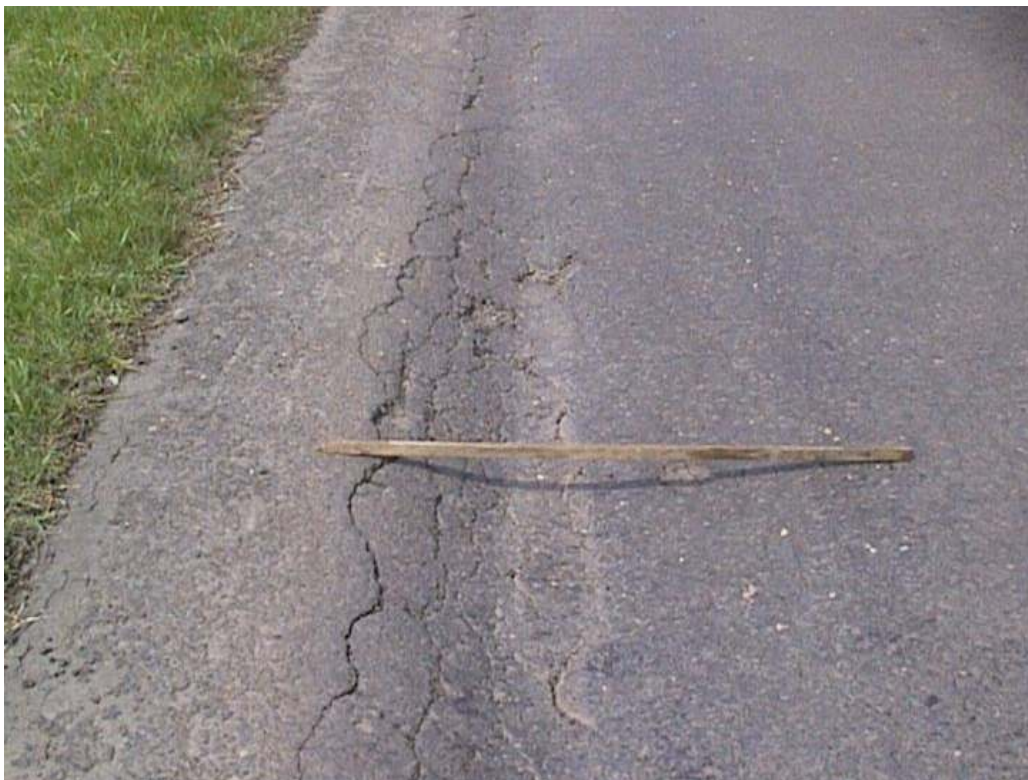
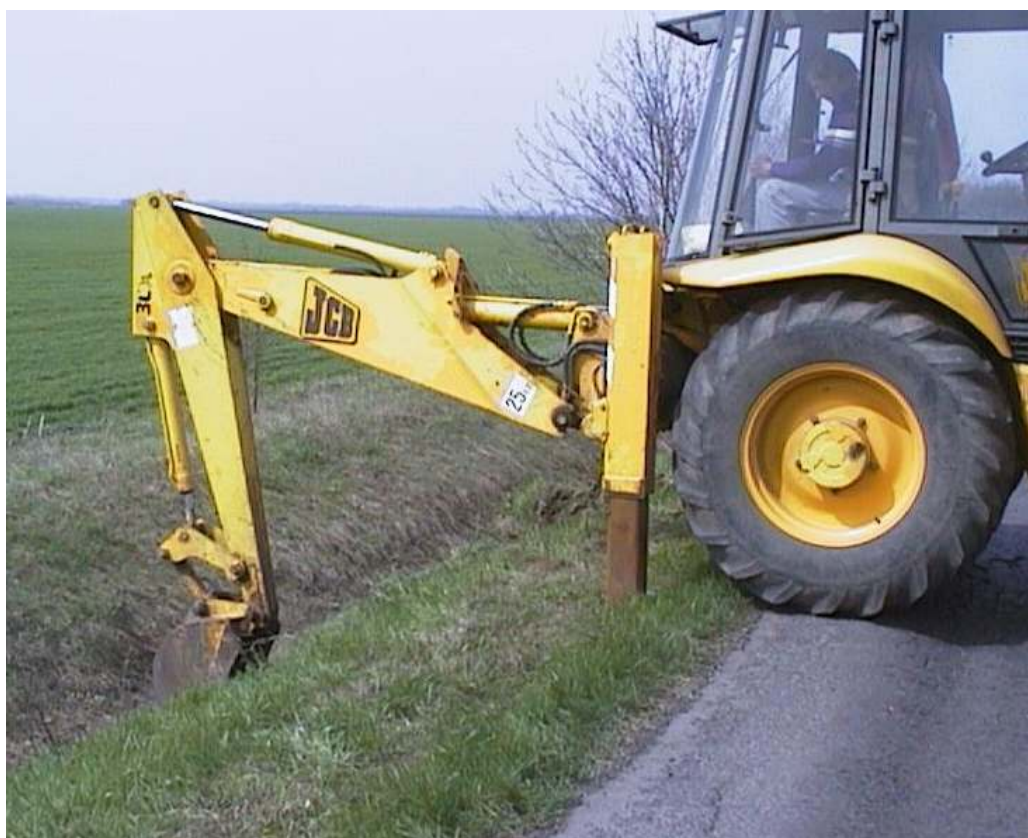
5.9/b ábra

Amint az az 5.9/b ábrán látható, e helyen a burkolat állapota viszonylag jó, csak a burkolat széletől kb. 1,0 m-re van egy határozott lezökkenés, nyomvályúsodás. Itt ettől kezdve tártuk fel a töltést, s abból világosan kitetszett, hogy a károsodás a hibás töltésszélesítésből ered. Itt tehát az egyébként jónak látszó burkolat rétegeket nem is vizsgáltuk, hanem szélesített töltés metszetét vettük fel. Ez látható az 5.9/a ábrán, és ezt mutatja az 5.8 ábrán látható vázlat is.

A 4232 j. út 9+740 km szelvényében végzet burkolatfeltárás felvétele  
(fenn: a burkolatromlás a feltárás helyé; lenn: a rézsűbontás)

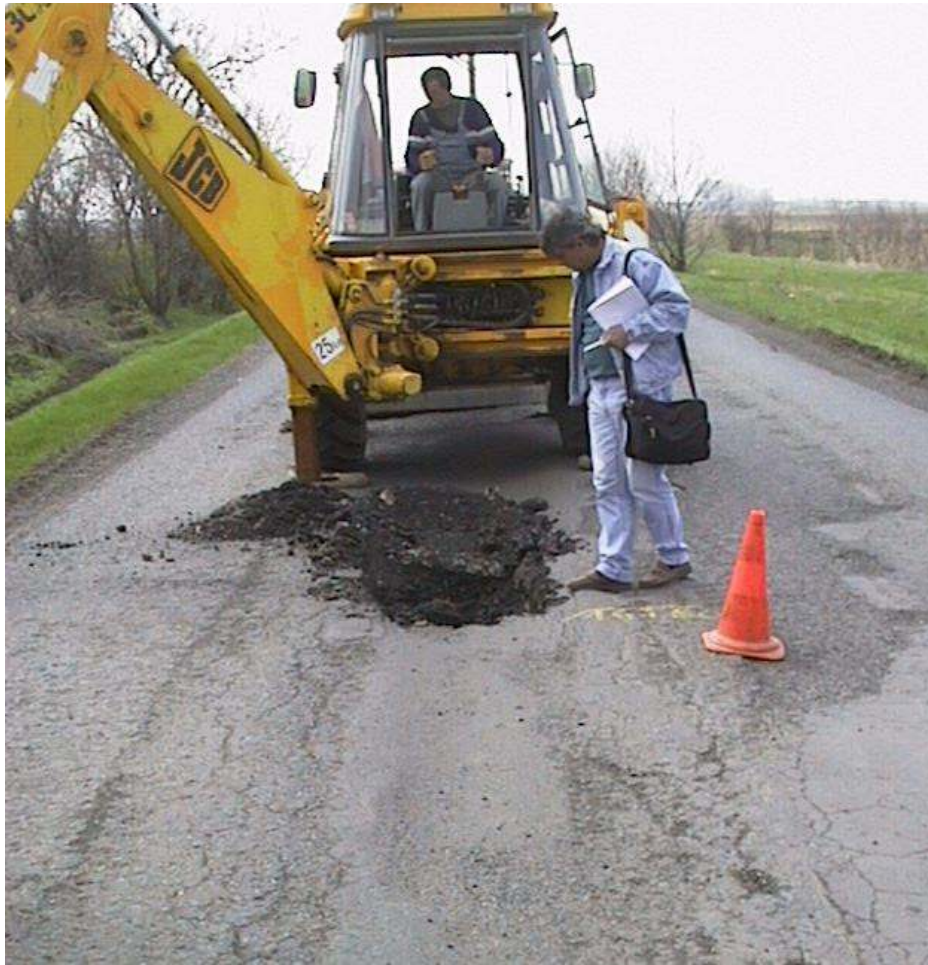
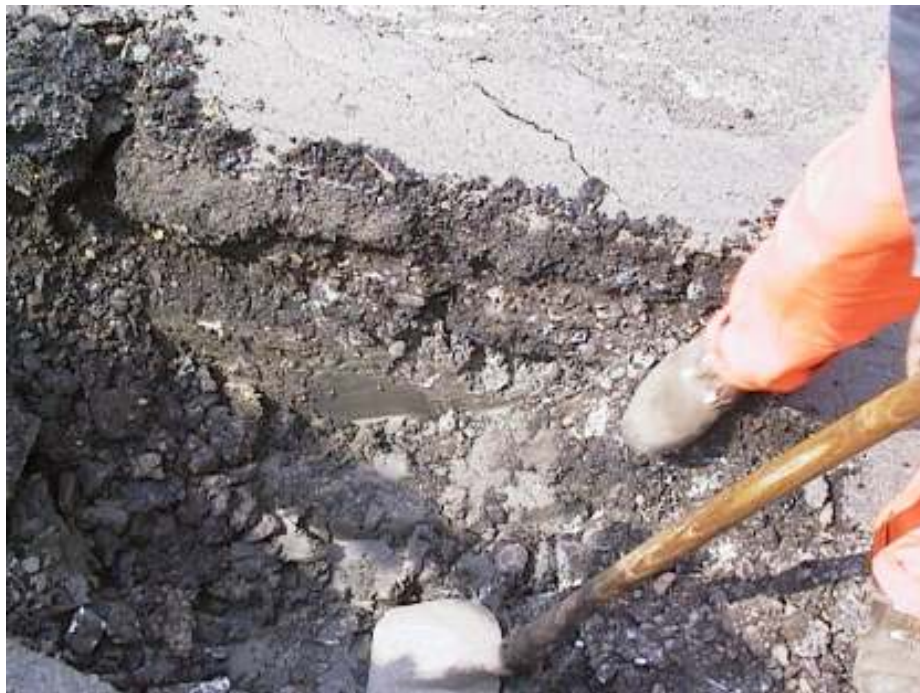
5.10 ábra

Mindezekből az gondolható, hogy a burkolat közepének súlyos deformációjában a pályaszerkezeti anyagok gyengeségének van alapvető szerepe van, nem a talajteherbírásnak. Ezt valószínűsíti az is, hogy a burkolat szélei, ahol jó minőségű kohósalakot találtunk kevésbé van leromolva, továbbá az a tény is, hogy e szakaszon nem mértünk kirívóan nagy behajlási értékeket (5.1. táblázat).

A 4232 j. út 14+600 km szelvényében végzet burkolatfeltárás felvétele  
(fenn: a deformált burkolat megbontása; lenn az elagyagosodott burkolat)

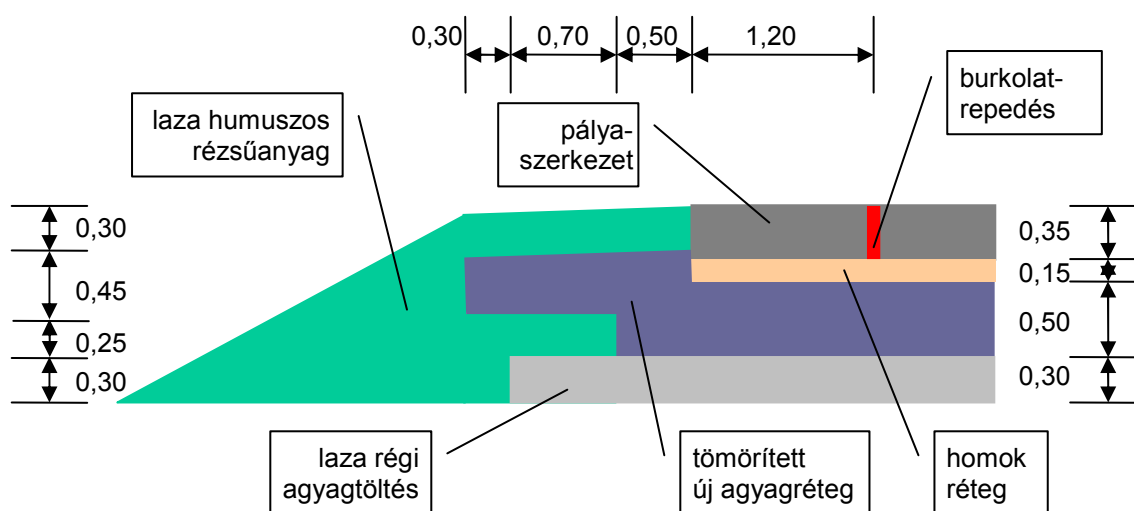
6.6 ábra

A 47. sz. út 94+450 szelvényben készített nyílt feltárásban talált viszonyok

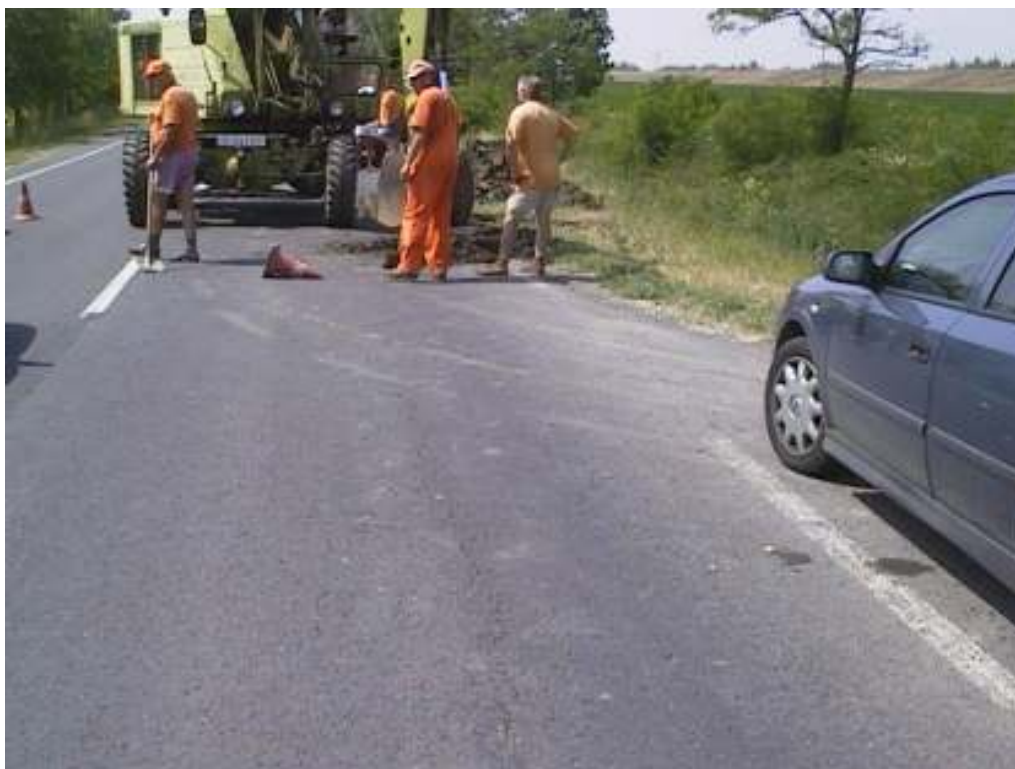
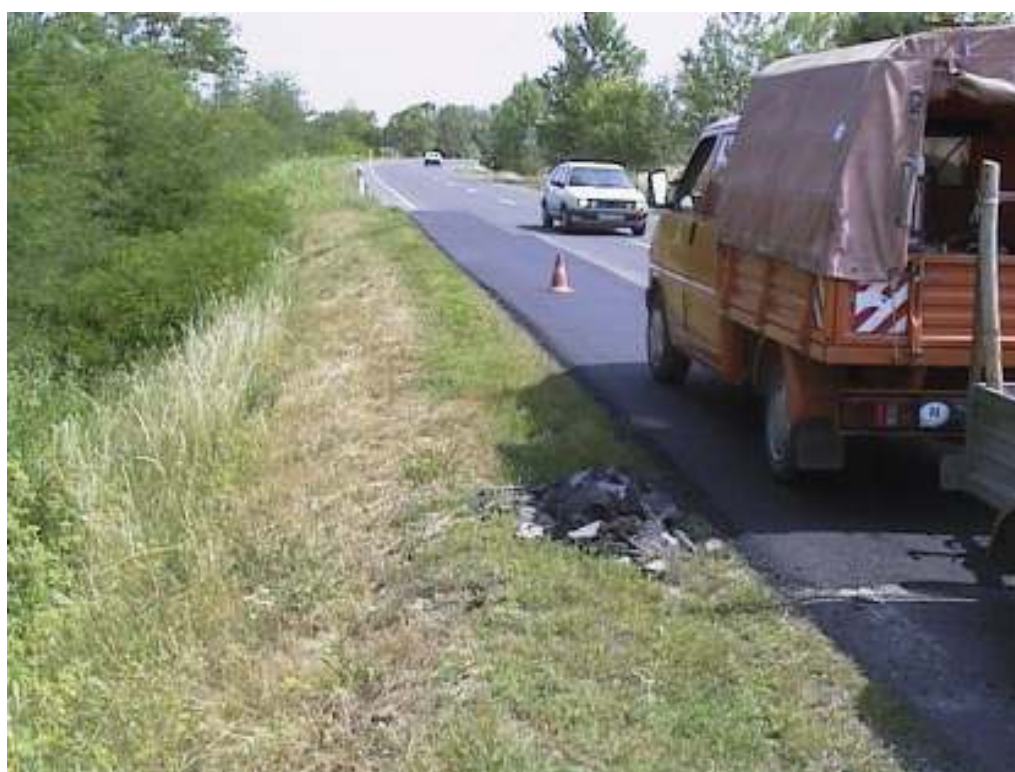
6.10/a és b ábra

- a feltárás környezetében (természetesen az útsatlakozás szakaszát kivéve) a legmagasabb a vizsgált útszakasz jobb oldalán a töltés,
- főleg a már javított szakaszon és a csatlakozó út jobb oldalán dús bozótos van, de a feltárás helyén is vannak bokrok, kisebb fák az árokban.

A 47 j. út 96+900 km szelvényében jobb oldalon végzett feltárás  
(fenn: a feltárás helye, a hosszrepedés képe; lenn: a feltárás helye előtt javított burkolat)
