Somfai Attila, főiskolai adjunktus (email: somfai@sze.hu homepage: www.somfai.sze.hu)

Nyúlhegy népi építésze: romlás és újraéledés

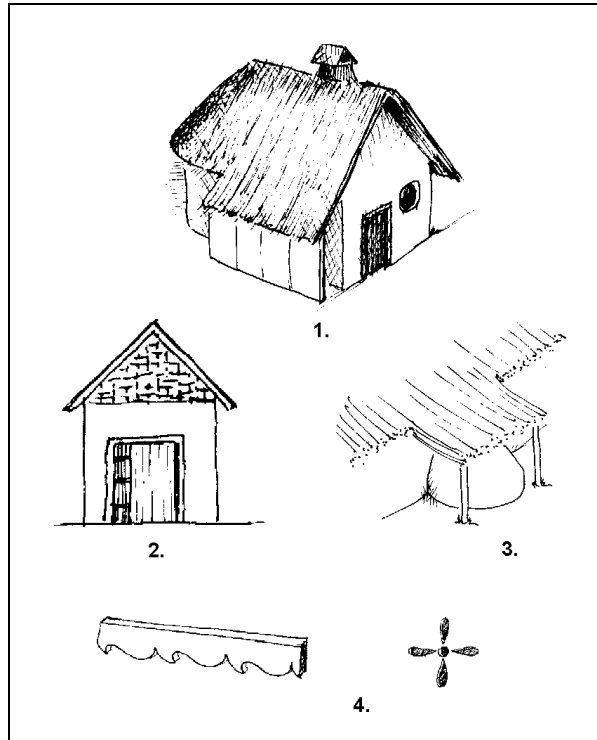
Ízelítő Nyúlhegy nép építészetéből

1. lekerekített oldalú nyárikonyha 2. présház paticsoromzattal
3. házfalból kidudorodó kemence 4. deszkaoromzat vízvetőléce és szellőzőnyílása

A következőkben kis kitérőt teszünk a szurdikkal szomszédos Madarász utcába. Az utca elején már újabb építésű téglaházakat találunk. Pár perc alatt érünk az utca végére a nádfedeles parasztházakhoz. Helyi építési sajátosság, hogy az épületeknek külső falából kidudorodó kemencéjük van, melyet hátul kis tetőkinyúlás véd. Azért építették így, hogy a kemence kisebb helyet foglaljon el a konyhából. – Visszatérünk a Kápolna utcába. Széles, kövezett árok mentén haladunk tovább, mely a völgykatlan vizét a szurdikhoz vezeti. Nemsokára megpillantjuk a Szent Donát kápolnát. Kedves, fehérre meszelt épület zöld környezetben. A monda szerint Mária Terézia a közelben haladt el a hegy alatti országúton. Eltört a kocsikerék, de nem történt komolyabb baj. Hálából építették a kápolnát. A kilencvenes évek elején újítták fel, tornyában megtalálták az épület iratait. A kápolna mellett kis teresedés, szabadtéri misézőhely van. Búcsút is tartanak itt.

A Cinege utca lassan horgasba megy át. Árnyékot tartanak a fölėje boruló fák. Nemsokára a háromfelé ágazik a löszmélyút. Két löszoromzatot fog közre, mindkettőbe pincét vájtak. Ez a kép annyira jellegzetes, hogy akár a szőlővidék „kapuja” is lehetne. Az egyik pince előtt a gazda mindig felsöpör, így láthatja, járt-e rajta kívül valaki a bejáratnál. – A hármaskútágazás felett fehérre meszelt nádfedeles házikó van, melyben laknak is, szemben pedig egy kisebb épület. A lakóház előterét buxusbokrok jelölik ki, ezen a tájon gyakran ültetik díszítőnövényként. Itt, ahol a természet az úr, sokkal kedvesebbnek találjuk, mintha a portának épített kerítése lenne. A házat közelebről szemügyre véve kiderül, hogy az épület nyeregteteje nem egyenlő mértékben nyúlik túl az oromfalon. A gerincnél a tetőkinyúlás 60 cm, az eresznél azonban már csak 40 cm. Ez a finom, alig észrevehető eltérés a legtöbb régi házon megfigyelhető. Célja, hogy a nádtető jobban megvédhesse a föld- és faanyagú oromfalat az időjárástól.

Nem messze egy bekerített lakóudvart találunk. Tornácos ház, gazdasági épületek és nyárikonyha alkotják az udvart. A tornácpilléreken nyugvó fa keresztgerendát vastagon betapasztották vályoggal, így jóval kedvezőbb a látvány, mint az előző tornácnál. A telek fő érdekessége a lekerekített oldalú nyárikonyha, melynek tapasztott nádkéménye van. – A lakóudvar szomszédságában van egy házrom is. Még felismerhetők a háromosztatú parasztház helyiségei, egy deszkaborítású ajtótok még árván a helyén áll. Az elburjánzó gaz alatt rejtőzik a gazdasági épület, a kút, az ólak maradványai. A ház elé lefektették a még használható gerendákat, ablaktokokat. Ez az elszomorító pusztulás már régóta tart. Valaha jóval több ház volt erre felé. Sajnos, ha a tetőszerkezet megrongálódik és a földanyagú falakat víz éri, akkor az épület gyors romlásnak indul és egy évtized múlva szinte keresgélni kell a maradványait.

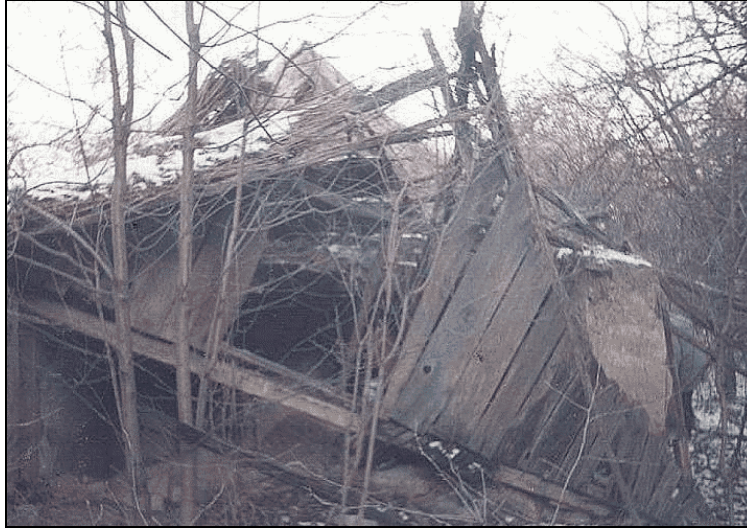
Lakóház leszakadt hátsó része

Visszatérünk a vízmosáshoz. Az útelágazás felett egy romlásnak indult házat találunk. A kút felépítménye nincs már meg, pár durung fedi csak a nyílást. Az ólban még ott a tál és az eleség. Hátul a ház kamra része teljesen leszakadt. Itt lehet bemászni, majd átjutni a hátsó szobába, melynek fagerendás födéme még ép. Elég nagy a belmagasság, búbos kemence helyett már földanyagú, kovácsoltvas ajtós kályhát használtak. Átvergődve a konyhába a falon még ott lóg a vágódeszka, de födéme már csak a csillagos ég. Az első szobába nehéz bejutni. A gerendák már félig leszakadtak, alattuk rekedt a tulajdonos szekrénye, bevetett ágya, a székre ráterített pár ruhadarab és egy nagy komód, fiókjai rendetlenül kihúzgálva. Megdöbbenő a pusztulást ilyen közvetlenül megtapasztalni.

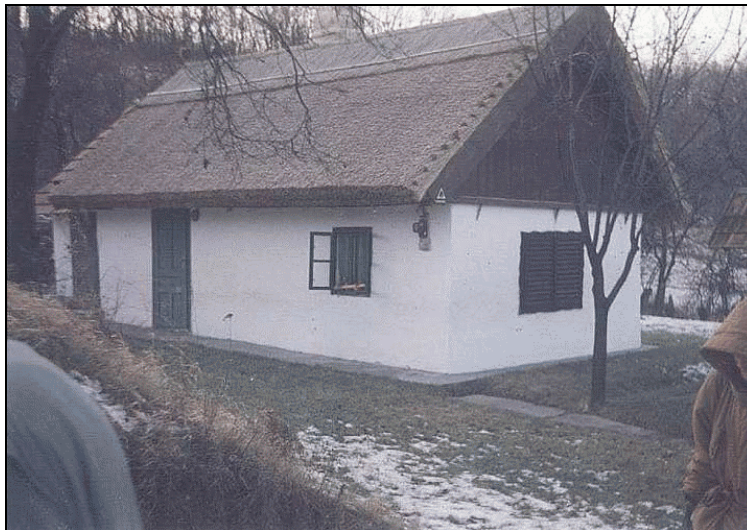
Felújított szabadidős ház

Elindulunk felfelé a dombra, ahol vidámabb kép fogad. Felfedezzük az előző ház ellenpontját, egy szépen felújított szabadidős házat. Még az ablakokat keretező barna keret is szépen faragott, a ház előtt gondozott pázsit van fiatal gyümölcsfákkal, kerek kúttal. Diszkrétén szerelt tápkábel vezet le a búvárszivattyúhoz. Kissé távolabb ettől a háztól érdekes jelenséggel találkozunk. Valaki egy nádfedeles – de íves homlokfala folytán láthatóan újkori – pincebejárati építménnyel próbált a hagyományokhoz igazodni. Az építmény jó benyomást kelt, bár mészkő fala kissé szokatlan, ezen a tájon nem ez a természetadta építőkö – arra az csak emelkedőt magunk mögött hagyva találunk rá, amikor az elhagyatott Kőhányás nevű részhez érünk: partfalain szélfúttá homokkő-képződmények figyelhetők meg.

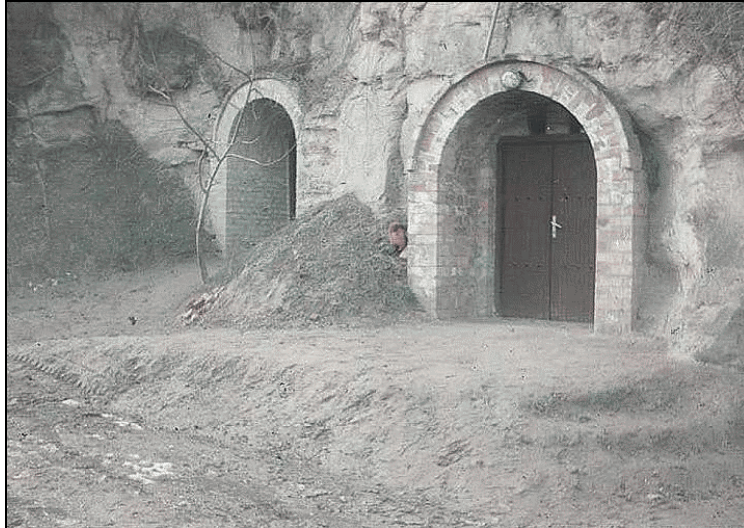
Ketten a négy pincéből

Ezután egyre mélyülő horgasokban gyaloglunk lefelé, míg négy egymás melletti pincét nem találunk. Háromnak a bejáratát téglával szépen kiboltozták. A negyedik pincét nem építették ki, mert a hátsó része beszakadt és a felette lévő telken nagy lyuk keletkezett. A gazda a leszakadt pincébe lépcsőt épített, így valódi löszkapun sétálhat fel a telkére.

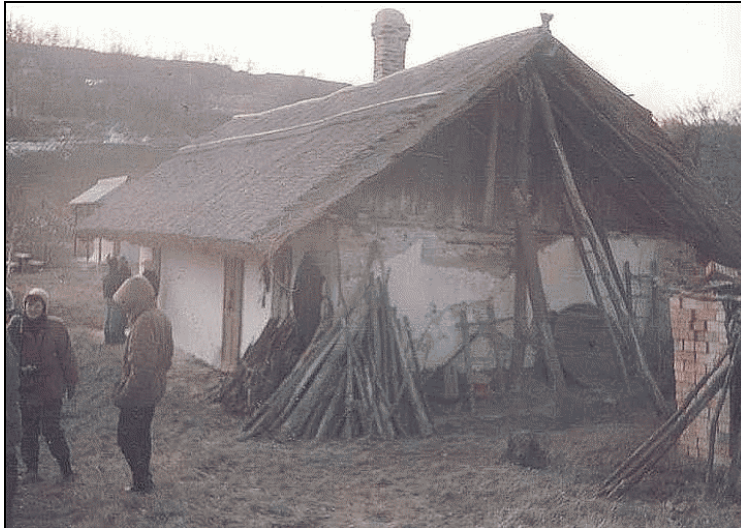
Ágasfás tetőszerkezetű ház

Leereszkedünk a völgy alsó részére, ahol négy építményt látni. Két házat szépen felújítottak. Az egyiknek nemrég elbontották az utolsó helyiségét, így tanulmányozható a gerincszelemen ágasfás alátámasztása. A másik szép házat szabadidős céllal hozták rendbe. A felújítók a faragványdíszekről sem feledkeztek el, a nyílászárókat mívés kovácsoltvas pántok tartják, egyedül az azbesztcement kéménycső nem illik a képbe. A másik két ház romos. Az egyiknek már csak a falai állnak, korhadt sárgerendájából könnyedén kihúzhatók a kovácsoltvas négyszög-keresztmetszetű szegek.
