Az Esterházy-palota helyreállítása

Győr, Király utca 17.

WINKLER GÁBOR – FOLTÁNYI MIKLÓS

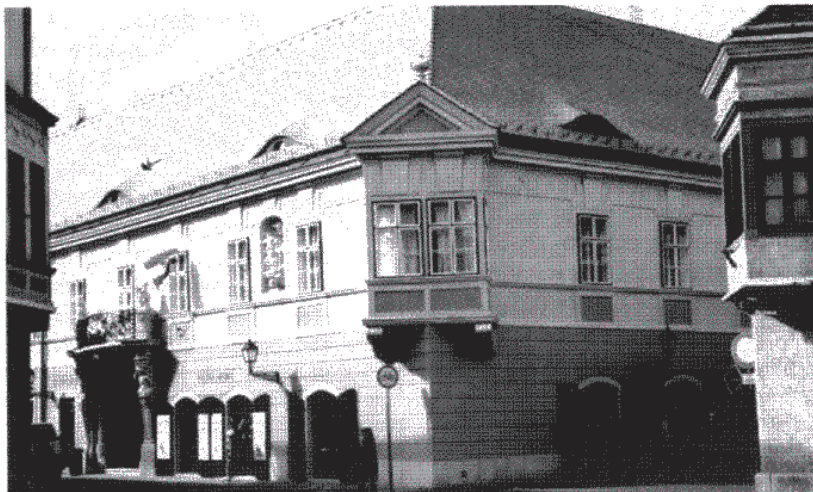
A Király utcai és Jedlik Ányos utcai homlokzati részlet (sarok) a Széchenyi tér felől

A külső helyreállításakor jeleztük, hogy meddig tartott az eredeti barokk palota, és apró egyszerűsítésekkel tettük szemléletessé, hogy mely ablakok keretezése készült a XX. század során. A szegecselt vaslemez borítású, spalettás üzletajtókat különös gondossággal restauráltattuk. A barokk kőplasztikákat és szobrászati díszeket a legnagyobb sajnálatunkra újra kellett faragtatni: az eredeti szobrok ugyanis rossz állapotuk miatt már aligha lettek volna visszahelyezhetőek. Igen jól sikerült az erkély kovácsoltvas korlátjának helyreállítása és az előkelő címerdísz aranyozása. A földszinti padlót világos kővel burkoltuk, az emeleti terek intarziás padlóburkolatot kaptak. Az épületet központi fűtéssel láttuk el, és a biztonsági berendezések rendszerét is kiépítettük.
