László Csaba:

## A GYŐRI PÜSPÖKVÁR ÉPÍTÉSTÖRTÉNETÉNEK VÁZLATA

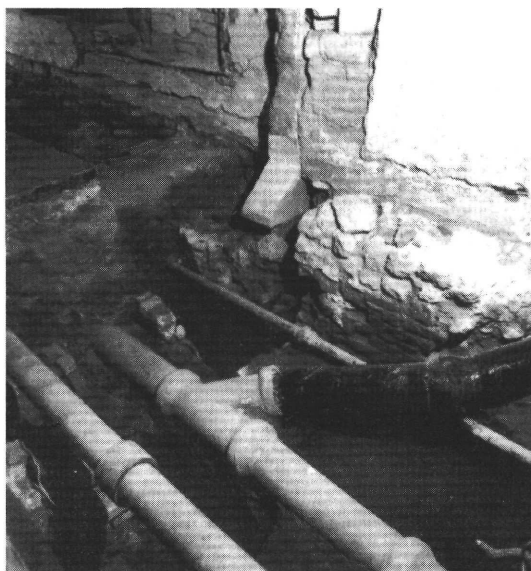
2. ábra: Az ülőfülkés kapualj északi kerékvetője, alatta a korábbi épület falmaradványa ill. a kaputorony fala a csatlakozó csatorna maradványával

A kapualjban végzett ásatás során tártuk fel a legkorábbinak tekinthető kőépület falmaradványát. (2. ábra) Törtkövekből épített, vakolt felmenő falából mindössze 10-15 cm maradt meg. A falhoz terazzópadló futott, az egykor belső térből észak felé ajtó nyílt.<sup>8</sup> Az épületet, amelynek teljes alaprajzát nem volt módunk meghatározni, a domb szintviszonyai alapján középkorinak kell tekintenünk.<sup>9</sup> Nyugati kiterjedése nem lépte túl a kapualj mai nyugati falsíkját, keleti falának meghatározása a későbbi szárazárok miatt nehézkes. Nem zárhatjuk ki, hogy egy kelet-nyugati irányú, esetleg több traktusú épület volt.

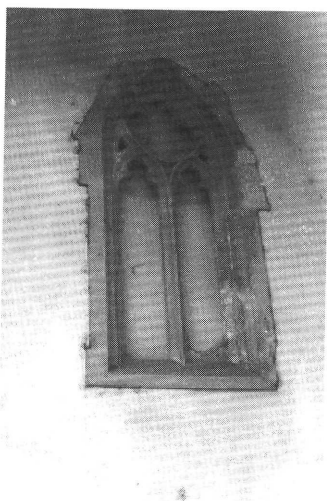
3. ábra: A 14. század második harmadából származó kőkeretes ablakok a palota keleti falában - kiegészítés után

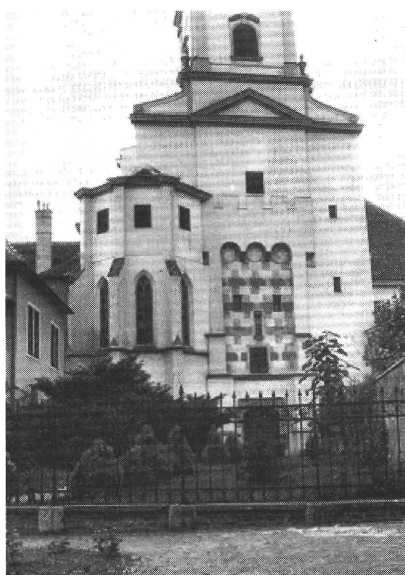
5. ábra: A kaputorony festett 15. századi keleti homlokzata a helyreállítás után

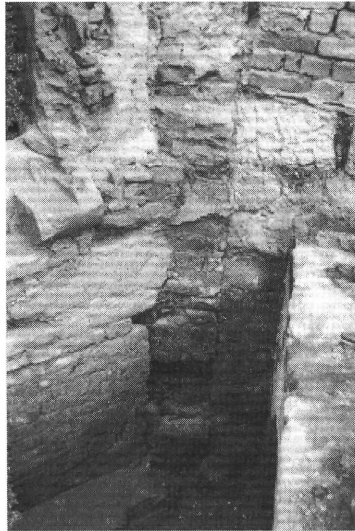
6. ábra: A kaputorony, a nekiépített déli építmény és a Dóczy kápolna csatlakozása, utóbbi falában a felvonóhidas kapu perselyes konzolköve

Az Anjou-kori kaputorony déli oldalához, elbontva a korábbi építményt, részben a szárazárokba nyúlóan kétszintes, sokszögzáródású, támpilléres építményt emeltek. (6. ábra) Az egyik támpilléren látható írásszalagban az 1487-es évszám határozza meg az építmény korát. (10 - 11. ábra) Az emeleten volt a csillagboltozattal fedett kápolna, a püspök magánkápolnája. Az egykori négy ablakból ma a szentély három nyílása látható, bennük neogótikus mérművekkel.<sup>30</sup> A földszinti, bordás boltozattal és dongával fedett tér északkeleti falában volt a palota gyalogos kapuja. Az ablakokkal eredetileg feltehetően meg nem nyitott tér kisméretű, felvonóhidas szerkezetű középkori kapuja a 18. század derekáig funkcionált.<sup>31</sup> (7. ábra) Az alsó tér keleti felének járószintje egy lépcsőfokkal mélyebben volt, mint a kapualj szintje. A kaputoronyban lévő ma is használt nagykapu - korábbi szerkezettel - szolgált a szekérforgalomra. A kápolnát a korábbi szakirodalom besorolta az ún. kettős kápolnák sorába. Mint a fentiekben láttuk a helyzet teljesen más, az alsó rész csupán alépítményként és egyúttal a vár gyalogkapujaként funkcionált. A falkutatások megcáfolták azt a korábbi vélekedést is, amely szerint a kápolna alsó része korábbi lenne az emeletnél. Ezen elképzelés az alsó rész boltozati bordái profiljának régebbinek tekintett formáján alapult. A két

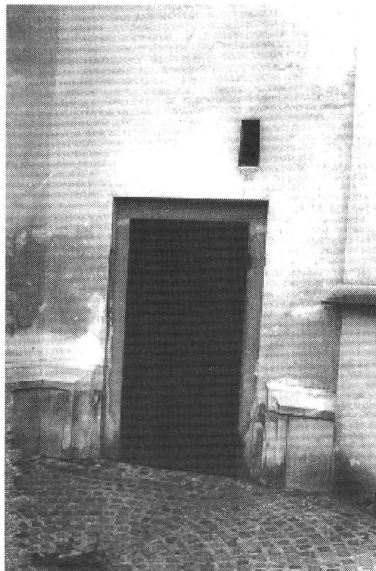
7. ábra: A felvonóhidas gyalogkapu a helyreállítás után

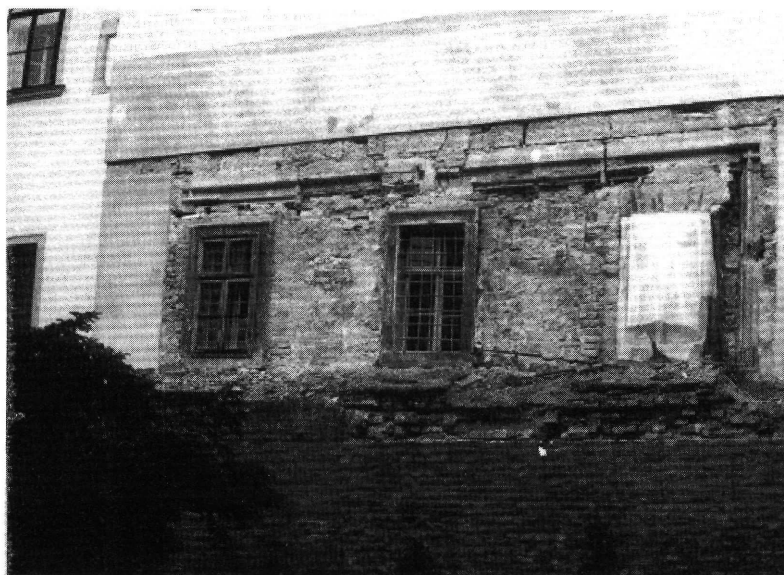
8. ábra: A későgótikus északi zárterkély ablakai kibontás közben

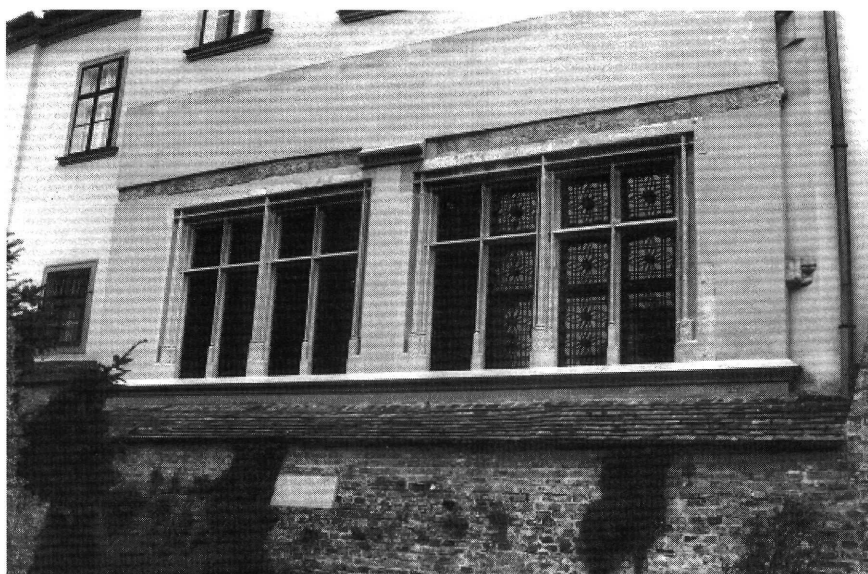
9. ábra: Az ablakok helyreállítás után

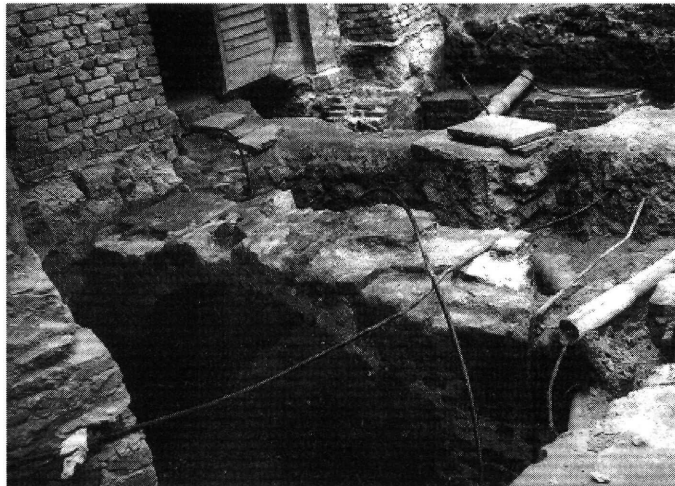
12. ábra: A felvonóhidas kapu előtti 16. századi tégláiv

Ugyanekkor alakították át a középkori kaputorony kapuját, kőkeretét a máig megmaradt felvonóhidassal szerkezeté, a támpillérek közé feszített téglalévről indított téglaköpenyezéssel takarván el a keleti homlokzat Mátyás-kori díszes kifestését.<sup>44</sup> A Dóczy-kápolna alatti térbe vezető kis felvonóhidassal kapu is változatlan formában maradt meg. A kapuk előtt, a kazamataboltozat feletti kis árok hadászati jelentősége csekély volt, szerepe inkább jelképes lehetett.<sup>45</sup> (12. ábra)

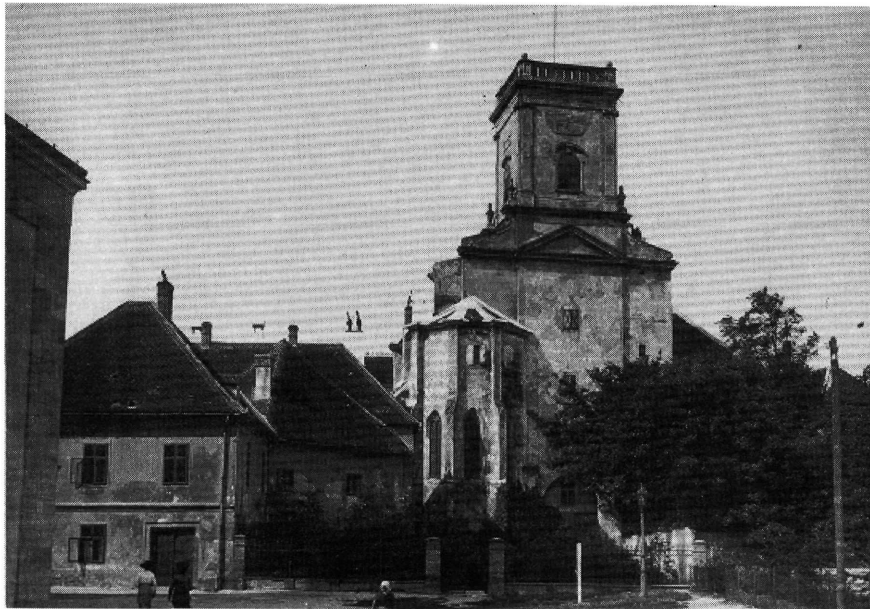
16. ábra: A Püspökvár kaputornya a századfordulón

Századunk huszas-harmincas éveiben tatarozták a tornyot és a palotát. A törmeléket a Dóczy-kápolna alatti jégverembe öntötték.<sup>55</sup> (16. ábra)
