#### 1.2.6.4/M **Örökségvédelmi hatástanulmány IV. – Védettségek**

Írta: Borhy László, ELTE BTK, Ókori Régészeti Tszk. és Számadó Emese Klapka György Múzeum, Németh Iván – OetU Kft.  
Szerkesztette és 2014-ben bővítette, aktualizálta: Németh Iván – OetU Kft.

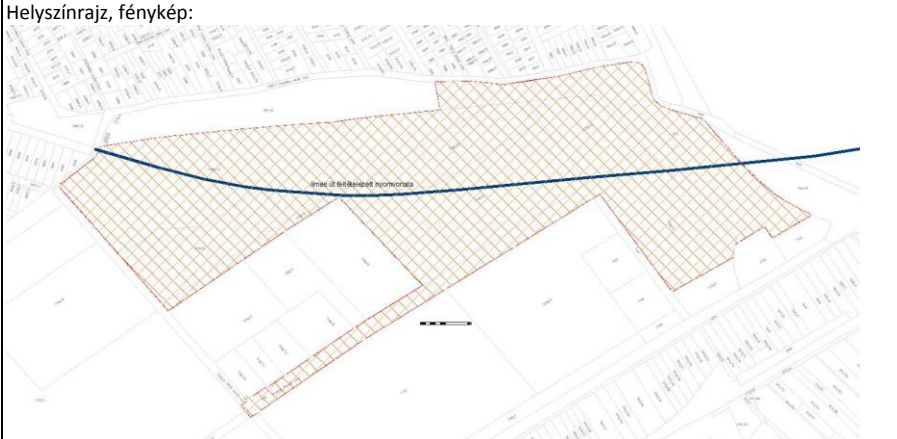
| Indoklás: | | Régészeti topográfiai és történeti térképek alapján feltételezhetően a limes út a térképen jelölt helyen haladt. | | |
| Építési munkavégzés esetén régészeti felügyelet és lelet előkerülése esetén megelőző feltárás | | | | |

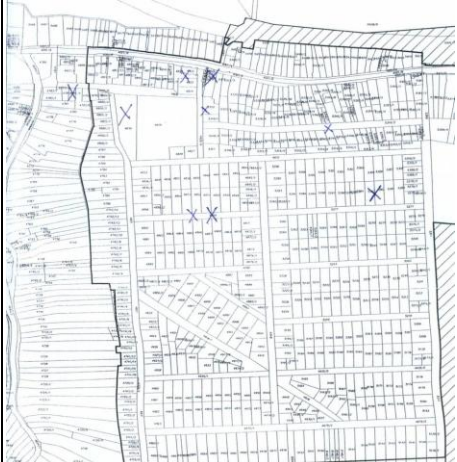
| Indoklás: | Járóka temető; magtár mellett 99 db 2.,3. századi római sír | | | | |
| Megjegyzés, tervezői értékelés, javaslat:<br>A korábbi lehatárolást kiegészítjük a Barkóczy 1951 leírás szerint a Járóka temető teljes területének lehatárolásával | | | | | |

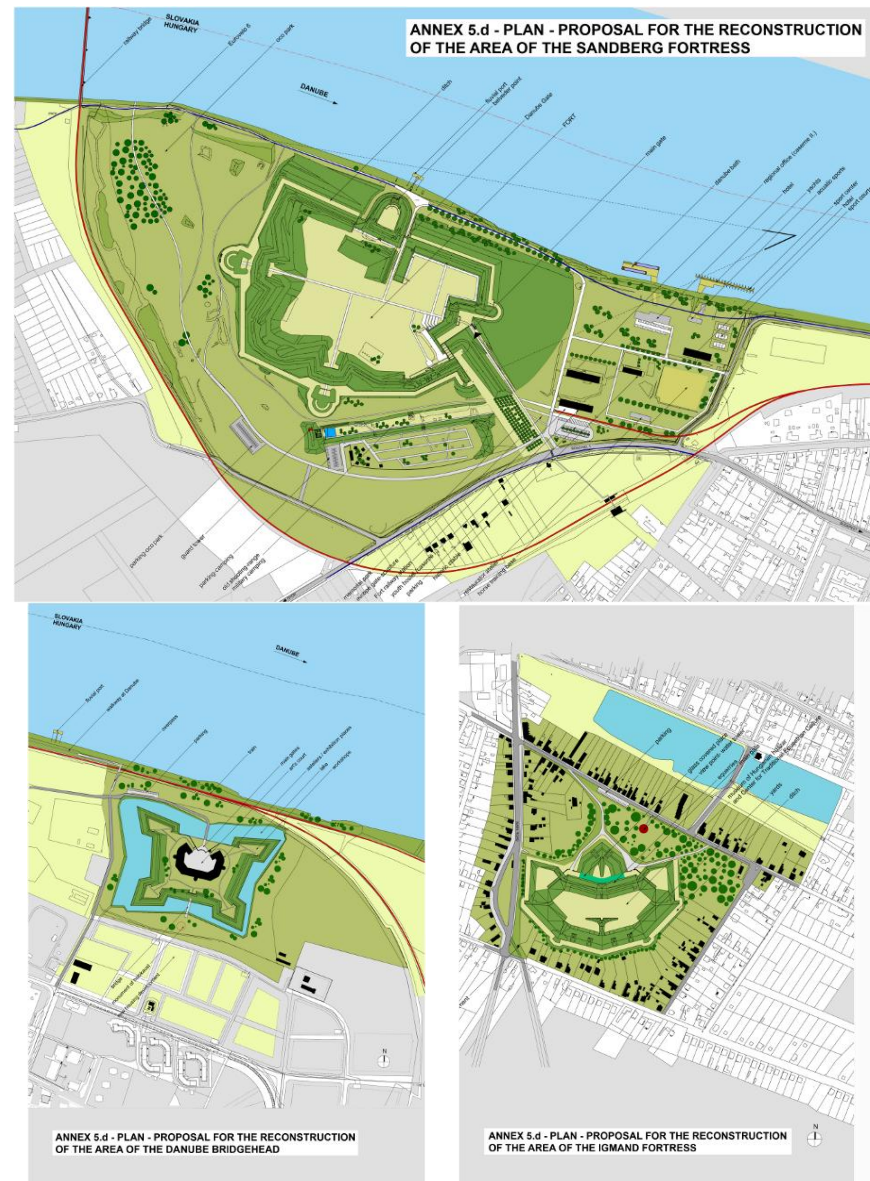
1. ábra: Az erődök a világörökségi pályázatban. [44] A legnagyobb kiterjedésű zöld folt jelzi az erődök puffer-területét, amelyet a szabályozási tervben világörökség-várományos területként szerepeltetünk.

A lista elején bemutatjuk a **világörökségi** pályázatra benyújtott "kezelési terv"<sup>5</sup> helyszínrajzait, amelyek alapján szerepeltetjük a szabályozási tervben a világörökségi területek tervezett lehatárolását:

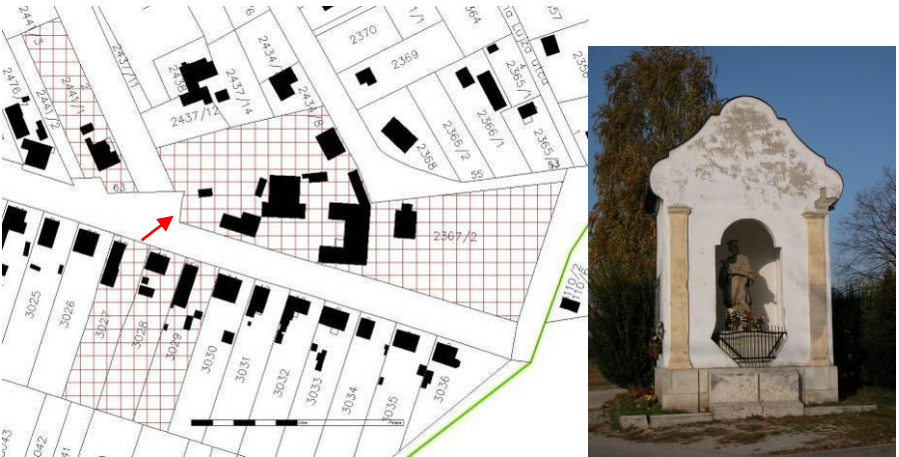
| Indoklás: | <p>Épült: 1718, barokk</p> <p>A község főutcáján, utcák kereszteződésében, szabadon álló, négyzet alaprajzú, törtvonalú oromfallal lezárt, kontyvetős védőépületben elhelyezett szobor. A szent papi öltözetben, kezében kereszttel és pálmaággal látható. Talapzatán évszám: 1718. A védőépület a 20. század első felében épült, oldalán második világháborús emléktábla. (BK)</p> | |
| | <p>2. ábra: A védőépület nem szerepel a földmérési alaptérképen, helyét hozzávetőlegesen a vörös nyíl jelöli.</p> | |

| | <p>Tervezői értékelés, javaslat: A két helyrajzi szám a Koppány vezér utca száma, amely közül a második helyrajzi számhoz tartozó szakasz több, mint 1 kilométerre kezdődik az emlékműtől; törlését javasoljuk. Célszerű a szobor épületének önálló telket alakítani és a szomszédos, önkormányzati tulajdonú, 2367/2 hrsz ingatlan telekhatárát a tényleges állapotoknak és a racionális telekhasználatnak megfelelően korrigálni. (Ezt a számot egyelőre műemléki környezetként szerepeltetjük.</p> | |

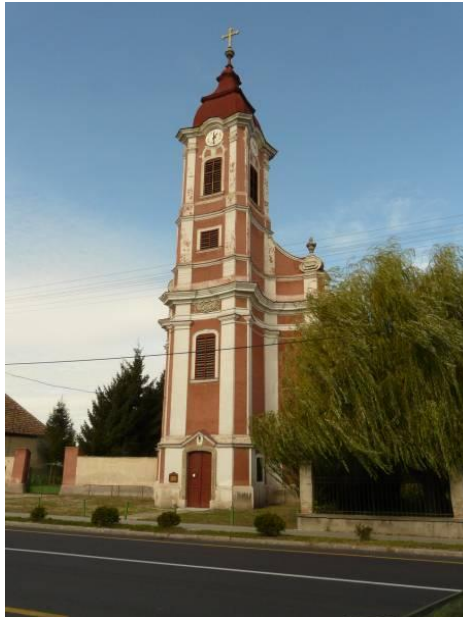
| Indoklás: | <p>Épült: 1777, barokk</p> <p>Szabadon álló, egyhajós, egyenes szentélyzáródású templom, D-i homlokzata előtt toronnyal, a szentély felett kontyolt nyeregtetővel, a szentély K-i és Ny-i oldalához csatlakozó mellékterekkel, a sekrestyével és kápolnával. Csehsüveg boltozatú hajó és szentély, a hajó bejáratí oldalán karzat. A belső térben pilasztereken, a nyílások fölött füzérdíszes stukkódíszítés. Falképek: 1973 (Nemcsics Antal). Berendezés: 18. század második fele. Orgona: 1781 (Johann Ignaz Zeisky), átépítve. Építtette gróf Zichy Miklósné, Berényi Erzsébet grófnő 1777-ben (építész: Fellner Jakab). 1891-ben, 1958-ban és 1971-ben felújították. (BK)</p> | |
| | <p>Tervezői értékelés, javaslat: A templom úszótelken áll. A szomszéd telkeken az építési hely korlátozásával biztosítjuk, hogy ne fordulhasson elő hozzáépítés más ingatlan felől.</p> | |

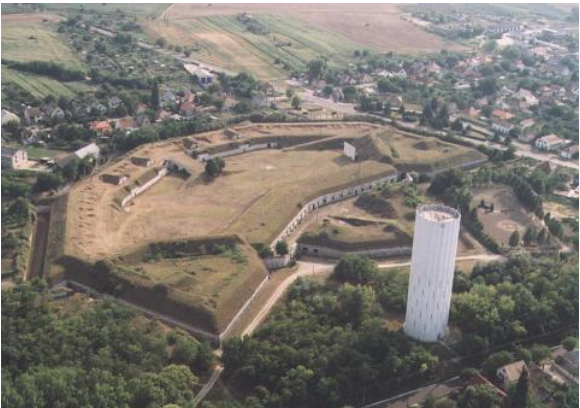
| Indoklás: | <p>Épült: 19–20. század</p> <p>U alakban megtört, tíszög alaprajzú erődítmény, melynek torokoldalán ötszög alaprajzú elővédmű található. Egyszintes, minden helyisége boltozott. A várható támadási irányból, D-ről, vastag földtöltések fedezik az építményeket, nyílások csak É-ra, illetve a kaszányaudvarra néznek. A boltozott termek földemjeit is több méter vastag földtöltések óvják, melyek tetején löveghangárokat, keresztáncokat, gyalogsági és tüzérségi löállásokat alakítottak ki. A szimmetriára való törekvés elve szerint az erődnek két bejárata van, eredetileg felvonóhidas kapukkal és a nyílások előtt ún. diamant-árokkal, melyek napjainkra nagyrészt eltűntek, illetve feltöltődtek. Az erőd 1871–1877 között épült, az új osztrák erődítési elveknek megfelelően. Az épület katonai eseményekben nem vett részt. 1945-ig kaszánya, illetve raktár volt. Utána a Szovjetunióból, hadifogságból hazatért katonák gyűjtő- és vizsgálóhelye lett. Később szociális, kulturális, illetve ipari célra vették igénybe a kazamatáit. Jelenleg részben múzeumi, részben raktározási célokra használják a helyiségeit. Az erőd az új osztrák elveknek megfelelően a 19. század második felében épített, ún. Artilleriefort. Az egész erődöt falazott szárazárok veszi körül, melyet déli szakaszán az ellenlejtőbe épített kazamatafolyosó fedez. (TG)</p> | | |

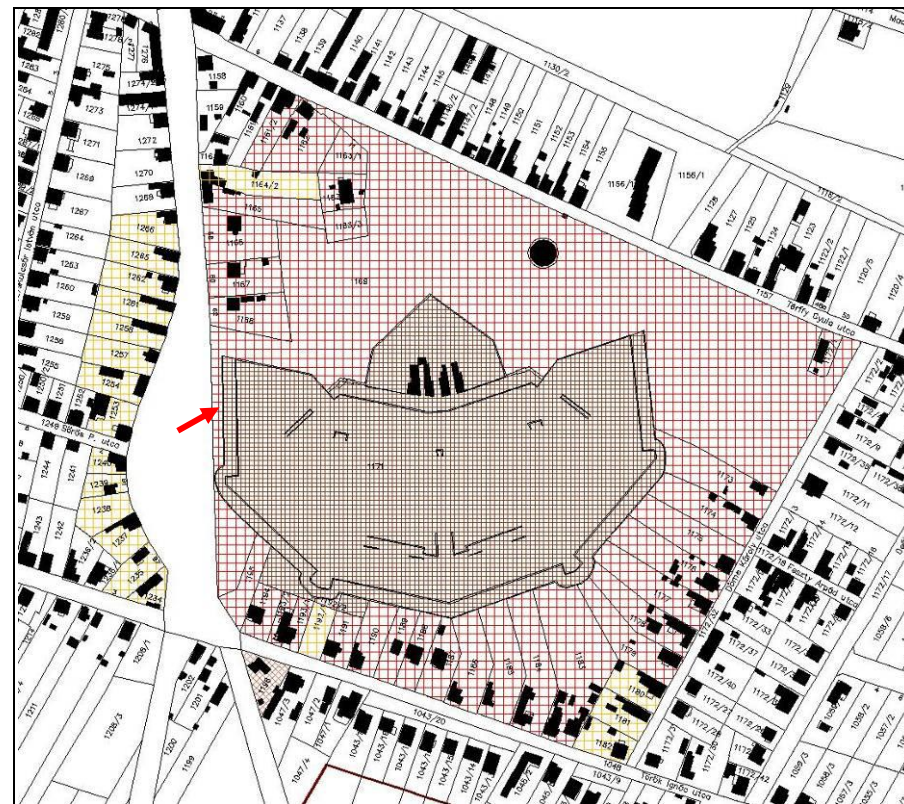
A szárazárok déli szakaszára ráhúzódtak a szomszédos telkek, sőt építmények. Az árok mentén legalább egy gyalogút kialakítása lehetővé tenné az erőd körbejárását. Alternatív javaslatként felvetődött a gyalogos-kerékpáros útvonalnak a szárazárokban történő vezetése.

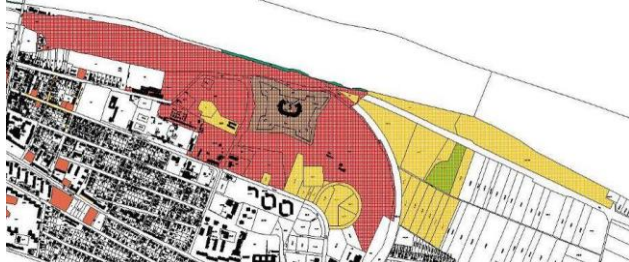
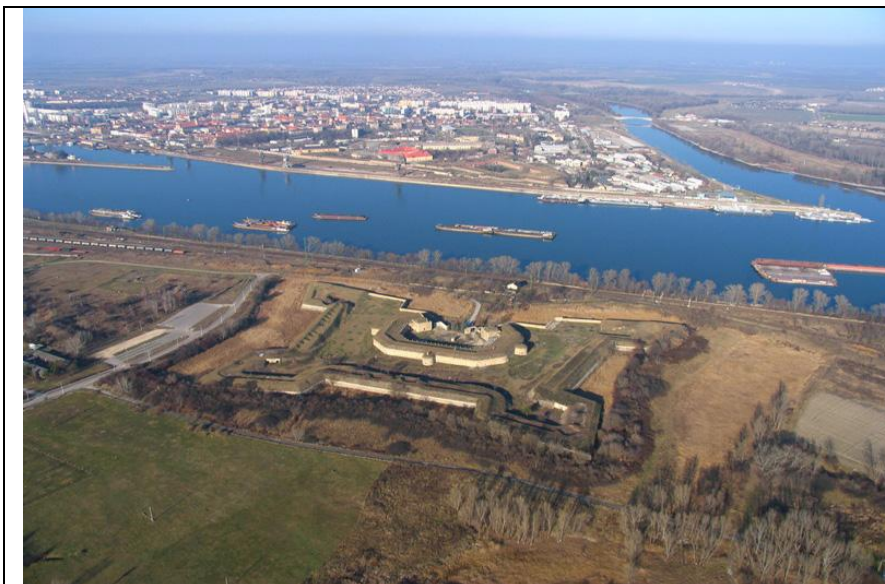
| Indoklás: | <p>Épült: 1850–1870 között</p> <p>Tégialap alaprajzú, külső fallal épített erőd, mind a négy sarkán egy-egy bástyával. Három (K-i, D-i és Ny-i) oldalán a falak belső oldalán több méter vastag sánc fut végig. A két D-i bástya mindkét szárnyában, illetve a két É-i bástya D-i nyaktagjában oldalazó kazamaták találhatóak. A D-i oldal közepén elfalazott bejárat található. Az É-i, ún. torok oldalon belső földtöltés nélküli, többszörösen megtört lőréses védőfal zárja le a bejáratot. A sáncok által határolt területen belül áll az erőd eredeti épülete, egy ovális alaprajzú „reduit”, amely az erőd bejárata felé nyitott. Ezt a belső kaszárnyát három kisebb, annak külső falából kiálló, kiugró védmű oldalazza. Az épület tetején földtöltés óvja a boltozatokat, melyeken gyalogsági védőállásokat alakítottak ki. A 16. századi Szent Péter-palánkot a 17. században többször is kibővítették, a 18. század elején az osztrák örökösödési háború miatt megerősítették. A 19. század elején a már Csillagerődnek nevezett támpontot újból korszerűsítették, az akkori osztrák erődítési elveknek megfelelően. Az erődítmény egyetlen ostromára az 1848–1849-es szabadságharcban került sor: az osztrák csapatok sikertelenül támadták. Csak a fegyverletétel után vonultak ki belőle a magyar honvédek. 1860–1870 között a háborús pusztításokat kijavították és átépítették az erősséget. 1945-ig a katonaság kezelésében maradt. 1945 után először szükséglakások voltak benne, majd raktárak, nagykereskedés, gombatelep, stb. Az erődöt kívülről szárazárok veszi körbe, amely az É-i oldal középső traktusának kivételével a mai napig is látható. (TG)</p> | |

Az erdő tájképi megjelenését rontja a falai mentén túlburjánzott növényzet. Törekedni kell a metszeten látható Észak-Komáromra való rálátás és lehetőség szerint a Duna partra gyalogos, kerékpáros kapcsolat kialakítására. (Ha a Duna part felé a kapcsolat felüljáróval épül ki, akkor annak elhelyezkedése ne gátolja a komáromi várra, város-szilivertre történő rálátást és lehetőleg tegye lehetővé a Csillagerődre való rálátást esetleg egy kilátó-étterem-lift kombinációval.) Az erdő és a nyomaiban még meglévő földsáncok hatását érvényesíteni kell a környezet kialakítása, beépítése során.

Az erdő körül az **Kötv. 40. §**-t tágon értelmezve határoztuk meg a műemléki környezetet, illetve azon is túl javasoljuk – a sárgán kockázott területre – a műemléki környezet kiterjesztését. A javaslat indoka a földsánccal kiegészített terület védelme, illetve az erdő léptékének megfelelő kiterjedésű terület védelme. Ennek indokoltságát bizonyítja, hogy még a Csillag lakótelep megépült házai is jelentősen – álláspontunk szerint kedvezőtlenül – befolyásolják az erdő megjelenését.

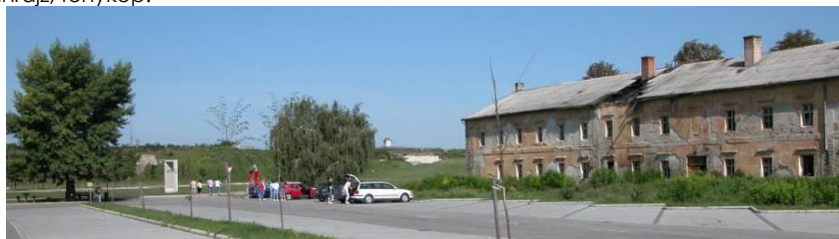
4. ábra: A Monostori erőd előtere az egykori árkász tábori épülettel. Az erőd fejlesztési koncepciója szerint az árkász tábor helyén épülnek ki az erődszállítás vendéglátó kapacitásai.

Álláspontunk szerint helyes az Erőd Kht. koncepciója, ami szerint vendéglátás-szállás célra az egykori árkász tábor laktanya épületeit újítja meg, illetve egészíti ki. Óvakodni kell attól, hogy az előtérben hivalkodó épületek jelenjenek meg, ezért az árkász tábor területén a megtartott épületeknél magasabb épületek létesítését nem teszi lehetővé a szabályozás. Ugyanakkor az erőd belső monumentalitása aligha sérülne, ha új, kortárs építészeti reprezentáló épület(ek) jelennének meg, hiszen hasonló méretű erődök egész városokat foglalnak magukba.

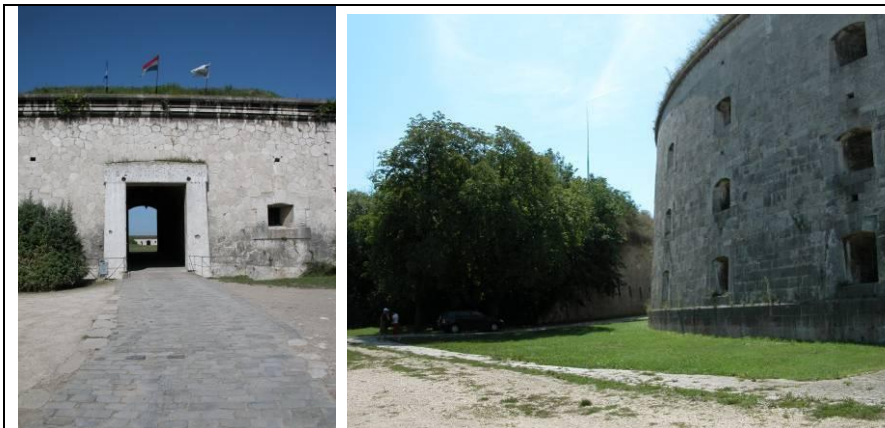
5. ábra: A Monostori erőd a bejárat és a Duna bástya kivételével kívülről nagy földrézsűk mögött rejtőzik.

Az erőd a téglaeépítézet remeke, erre fokozott figyelemmel kell lenni a további hasznosítás során; kerülni kell a falazatok vakolását. A hasznosítás egyik fontos kérdése, hogy a vastag földborítás alatt milyen módon lehet kondicionált tereket kialakítani, úgy hogy a belső térrendszer nagyvonalúsága ne szenvedjen csorbát, megmaradjanak a nagy összefüggő térrendszerek.

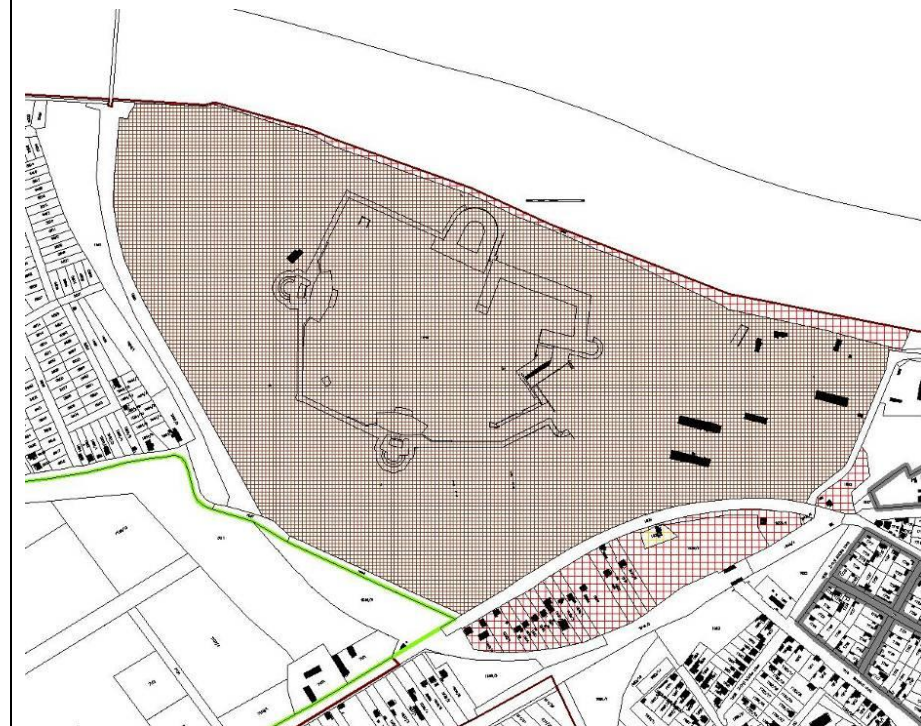
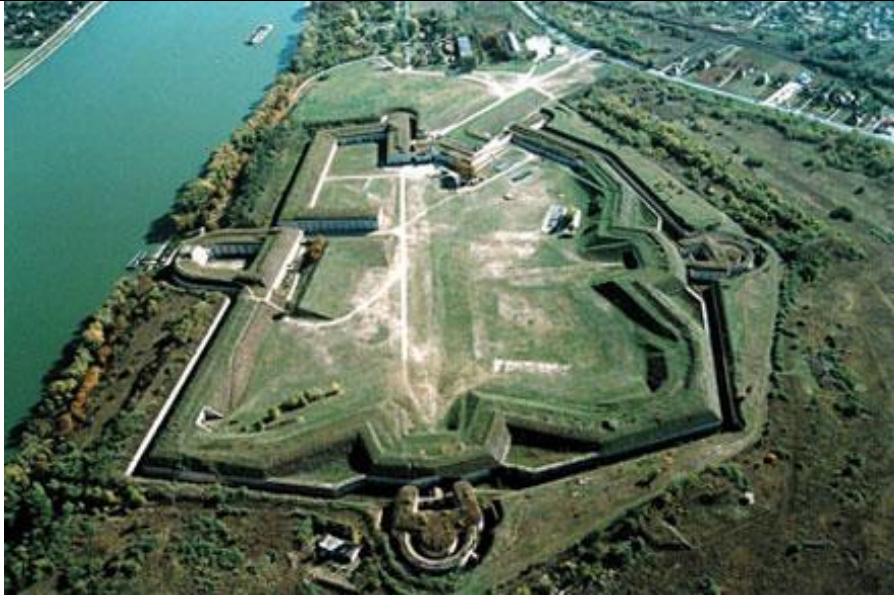
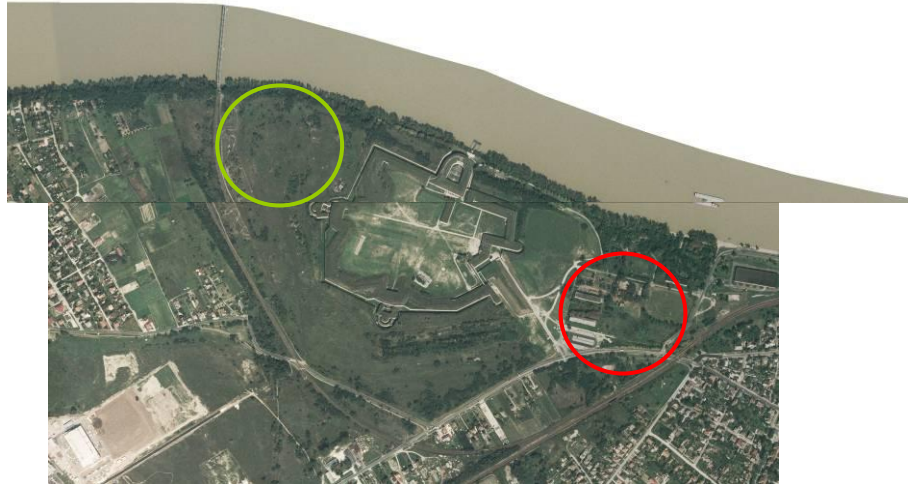
6. ábra: Az ortofotón a piros kör jelöli a volt árkász tábori laktanyák helyét, amelyek felújítva, kiegészítve az erőd vendéglátó-szállás előterét fogják alkotni. A zöld kör a tervezett kempingtábor helyét jelöli.

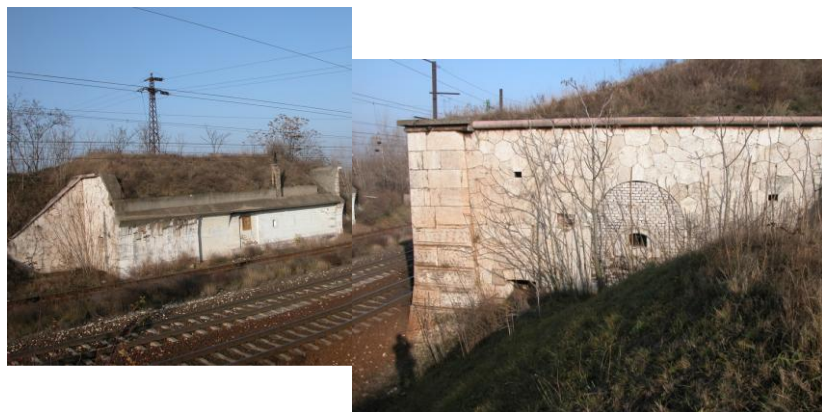
Dr. Várnai Tibor helyi önkormányzati képviselő javasolja a műemlékjegyzékbe az erdőhöz tartozóan az egykori kőszállító vasút felüljáró híd pilléreit felvenni, amelyek részben a vasúti pályán, részben a szomszédos Bocskai utca végén állnak.

A pillérek nyilvánvalóan az erdődel egykorúak és építészeti is azonos értékűek. Az eredetileg szimmetrikus építmény északi elemébe a vasúti pálya kiszélesítése érdekében belebontottak. A rendezési terv a híd – gyalogos és kerékpáros forgalomra történő rekonstrukcióját javasolja.

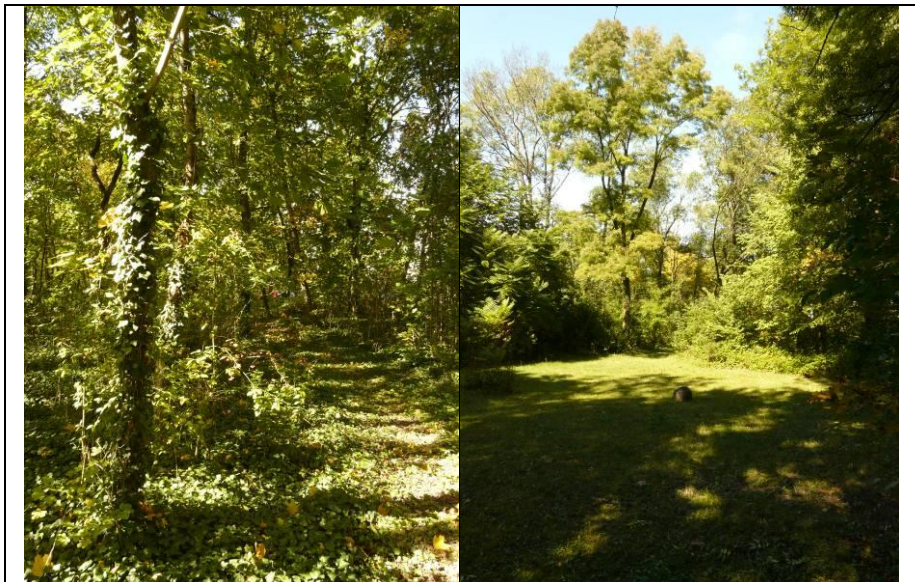
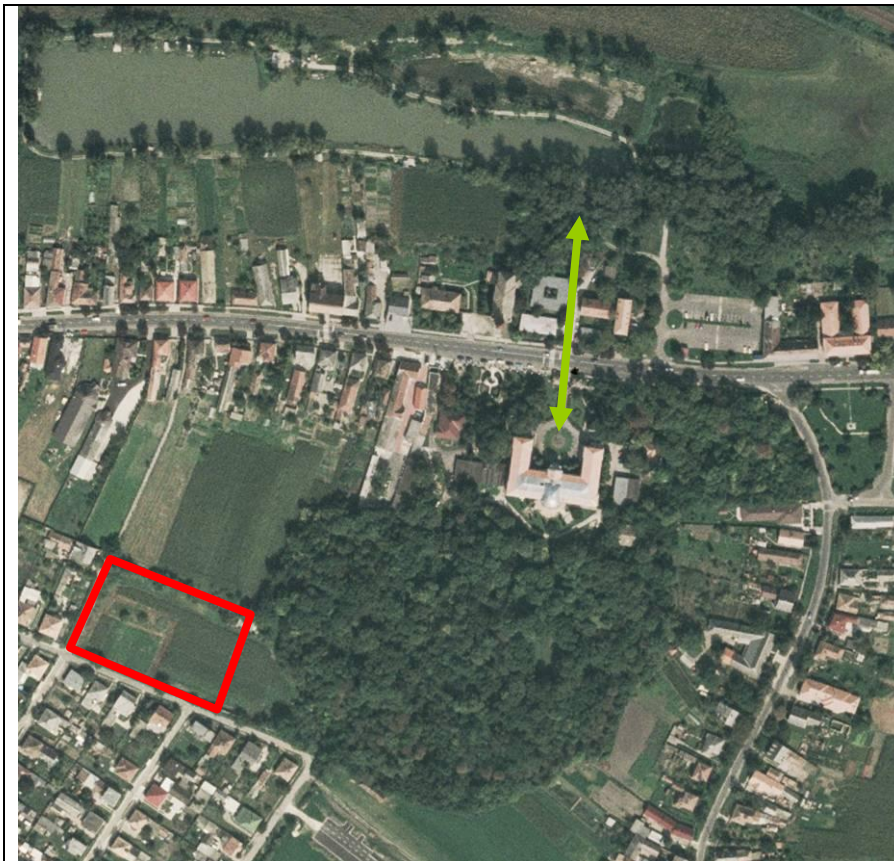
Az önkormányzat igényének megfelelően a kert nyugati végét önálló telekként szabályozzuk. Az ortofotó részlet mutatja, hogy a telekrész nem tartozik a parkhoz. Ez a rész a III. új katonai felmérés szerint eredetileg sem volt parkosítva.

7. ábra: Az ortofotón a pirossal keretezett területet az önkormányzat egy új óvoda számára kívánja a parktól leválasztani. Az 1-es út túloldalán lévő 4003/4 hrsz ingatlan is a kórházhoz tartozik. Figyelemmel a szintén védett műemlék templomra és plébániára, valamint a természet közeli állapotú horgásztóra és környékére, a déli elkerülő megépítése után csökkenő forgalom lehetőséget teremthet az úttól északra fekvő területnek a kórházhoz való intenzívebb csatolására. Egy nagyobb léptékű, igényes együttes kialakítására. (lásd: zöld nyíl)

Javasoljuk a park zárhatóságának megtartásával a közforgalom számára való nap-pali megnyitását. A park rekonstrukciójához használható a III. új katonai felmérésen látható belső úthálózat.

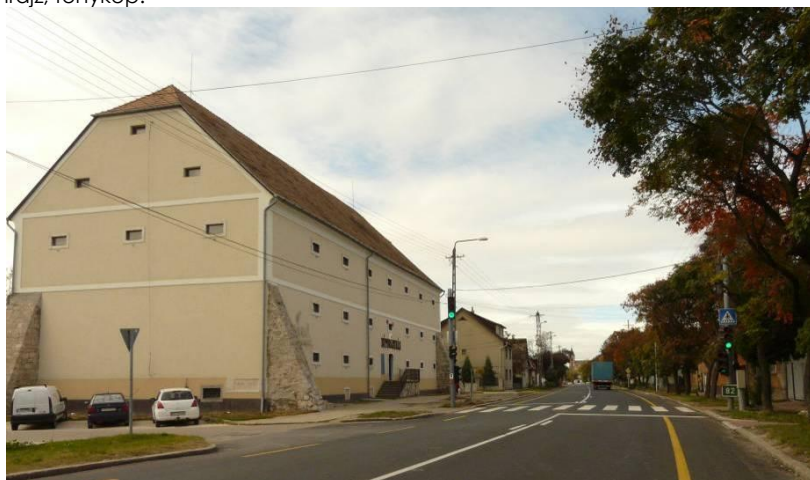
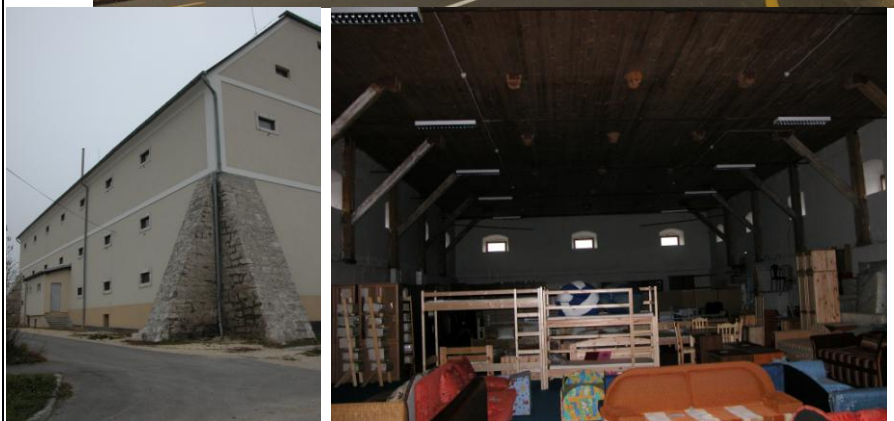
Helyszínrajz, fénykép:

A homlokzat felső szintjének keretezése nem illik az épülethez és kedvező lenne a hátsó homlokzati toldalék bontása. A belső tér átalakítása a fedélszék alsó borítása és a jelenlegi raktár szerű használat nem emeli ki az épület szépségeit.

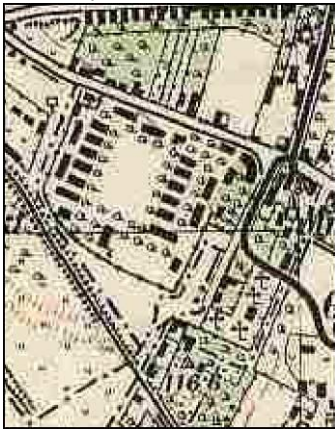
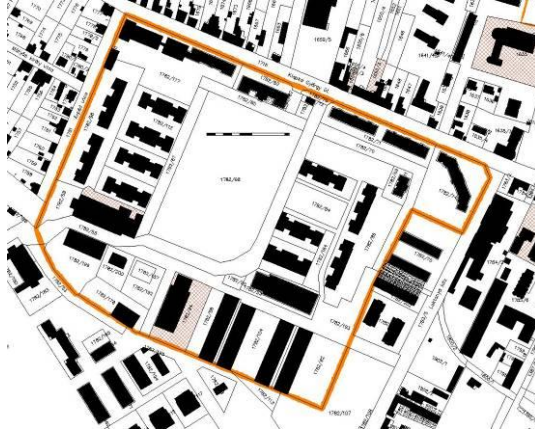
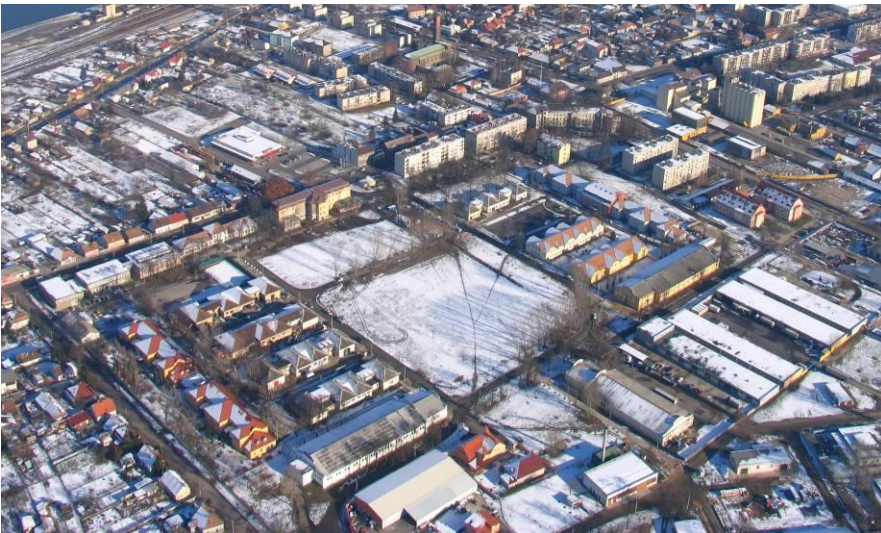
Helyszínrajz, fénykép:

Az 1900-as évek elején (1904-1908?) épült egykori huszárlaktanya Frigyes főherceg nevét viselte. A megújított III. katonai felmérés szerinti 26 épületből 2008-ban 19 áll. Többségüket kisebb-nagyobb mértékben felújították, átépítették. Műemléki igényességű rekonstrukcióra csak a keleti lovarda esetében került sor.

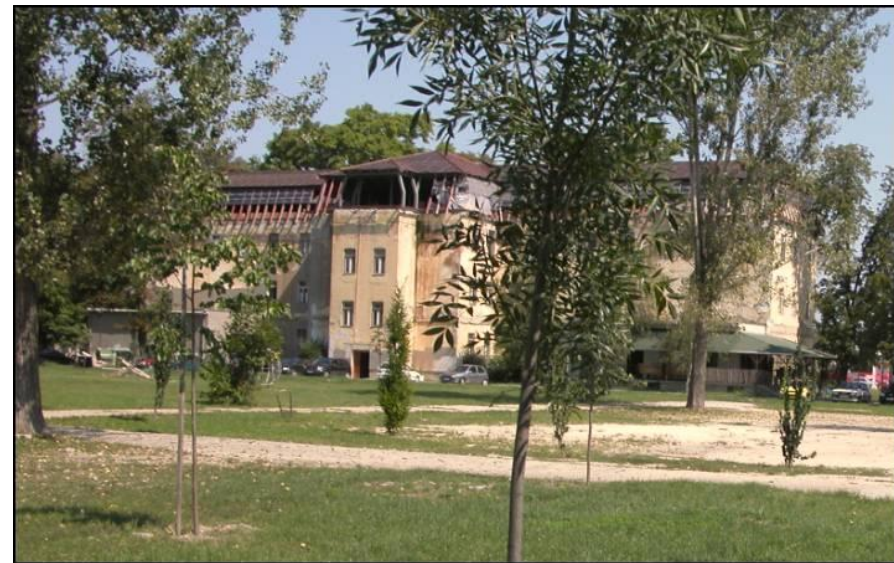
A következő képen a 2008 nyarán még átalakítás alatt álló, volt főépület. Sajnos ennek a felújítása nem igényes rekonstrukció; megmaradtak a nem illeszkedő kiegészítések, nincs jele a homlokzat rekonstruálásának. A legtöbb megtartott épület esetében hasonló a helyzet; döntő többségük üzemi, illetve irodaépületként van hasznosítva, ami egyelőre átépítések, bővítések árán biztosítja a fenntartásukat, de veszendőben az egységes építészeti megjelenés, ami azért is különösen zavaró, mert a szimmetrikus telepítés és az ismétlődő épülettömegek ennek nyomát még egyértelműen mutatják.

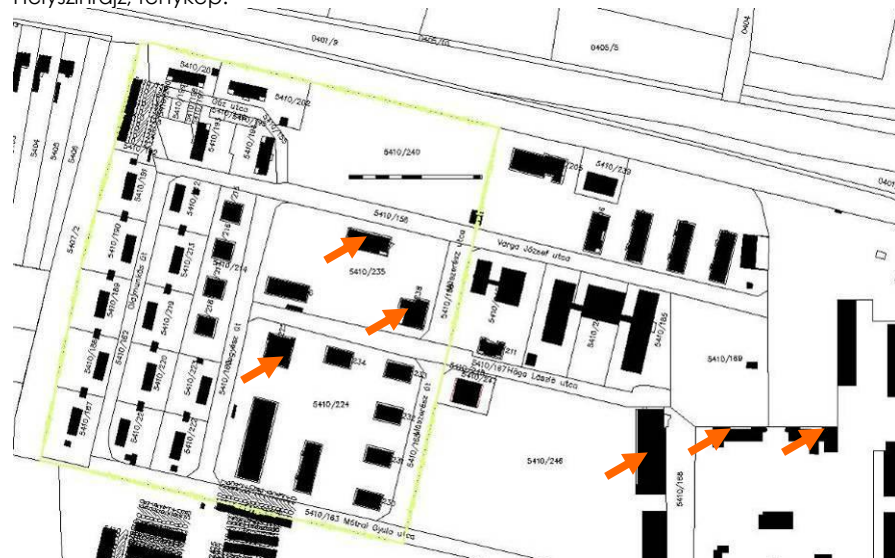
8. ábra: A zöld vonal a helyi területi védelemre javasolt területet határolja. A sárga nyilak az egyedi védelemre is javasolt épületeket jelölik

A munkás és alkalmazotti lakónegyed, amelynek munkáslakásai a népi építészeti gyökerű kertvárosi lakónegyedek (Wekerle telep, győri ágyúgyári telep) egyszerűbb változatai, vezetői lakásai és az ipartelep kapuépülete viszont már a modern építészeti mintáit követik.

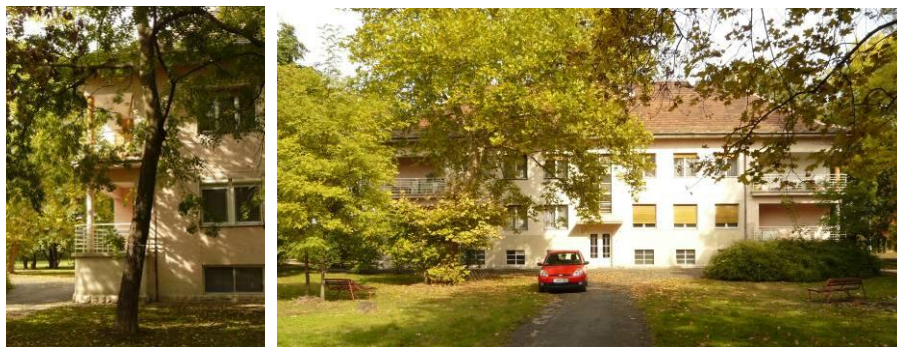
9. ábra: Vezetői lakások a MOLAJ telepen

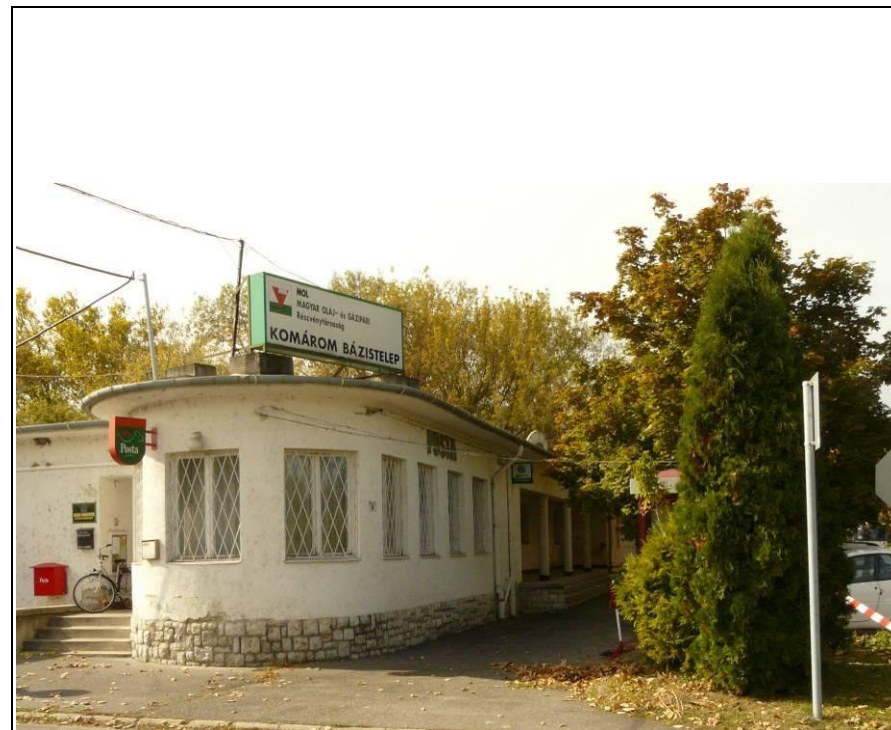
10. ábra: A MOL bázistelep szimmetrikus bejárati épületegyüttesének nyugati fele

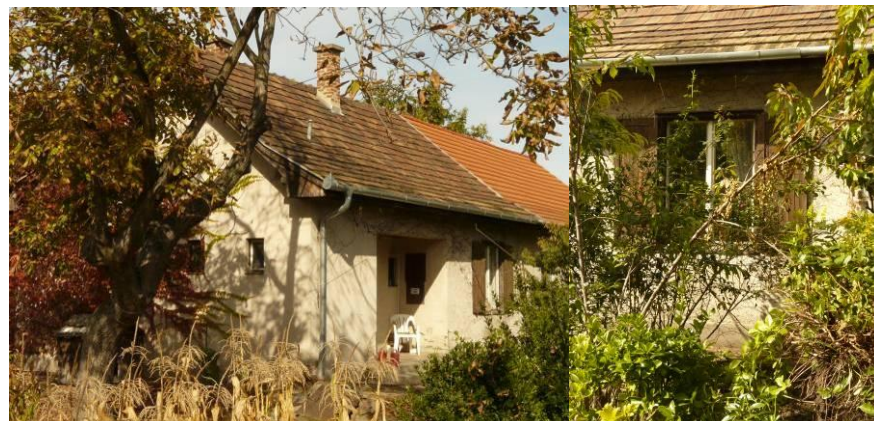
11. ábra: Közel az eredeti állapotát őrző munkáslakás.

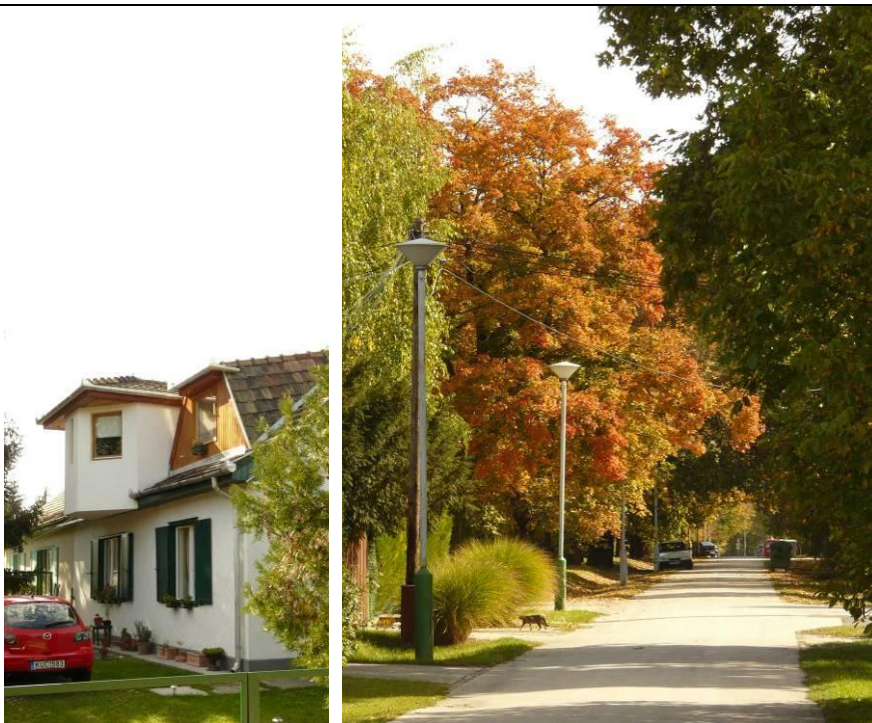
12. ábra: Durva átalakítás és idilli környezet a MOLAJ-on.

A MOLAJ első ütemei a már megerősödött növényzet és az alacsony laksűrűség, valamint a potenciálisan jó ellátás miatt különösen kellemes lakóterületek. A későbbi bővítések sajnos - talán az étterem épület kivételével - már nem érik el a korábbi nívót és az igényesebb épületeken is rontó átalakítások, karbantartási hiányosságok látszanak. Ezért is a szabályozásban megengedjük a földszintes lakásoknak az eredeti kontúr követő emeletráépítését; az egyszerű tömeg még mindig jobban őrzi a beépítés eredeti karakterét, mint a burjánzó tetőtérbeépítések.

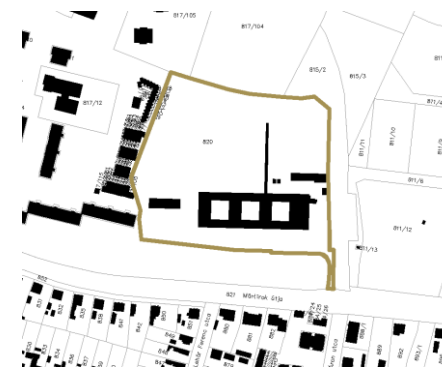
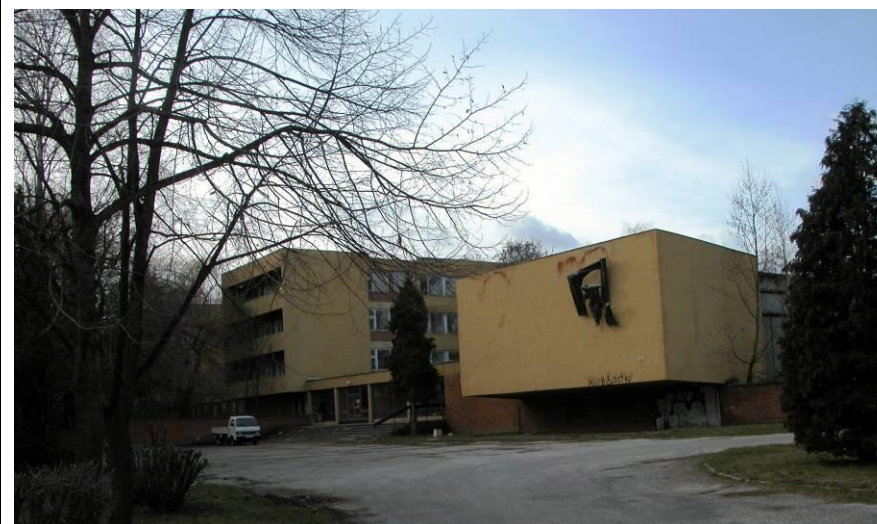
13. ábra: P. Mueller Éva: 320 fős gyermekotthon

Tervezői értékelés, javaslat: P. Mueller Éva Ybl-díjas tervező munkája (1969), az "Ipar-tervez" építészet egyik példája. (Magyar Építőművészet 1969/3. p.40-43, Magyar Építőipar 1970/1. p.20., Magyar művelődési létesítmények 1945-1970)

A mára szép parkká nőtt nagyméretű telken, az együttes rekonstrukciója után, a gyógyfürdő közelében értékes turisztikai együttes jöhet létre. Az épület vázas szerkezete alapján átalakítható adminisztratív- vagy lakóépületté is.

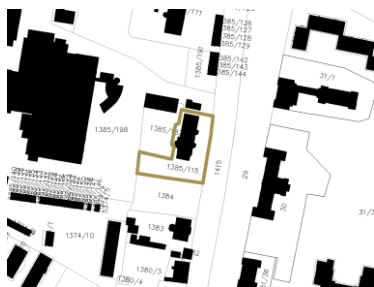
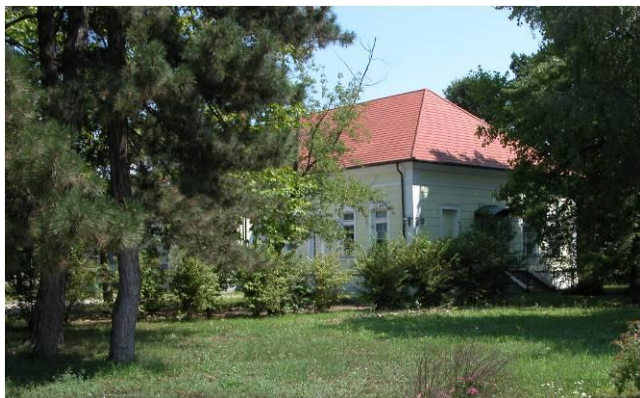
Helyszínrajz, fénykép:

A Lengyár igazgatói(?) lakása a már helyi védelem alatt álló méntelepi épületek hasonló kvalitású kortársa. Az elkerülő út és az új híd megépülése után csökkenő forgalom felértékeli az Igmándi út déli szakaszát, amelynek karaktert adó épületei lehetnek a védett épületek. A védelem elrendelésének szándéka esetén érdemes jobban megvizsgálni a többi lengyári épületet is; különösen a porta és a mögötte lévő épület, valamint a kazánházi kémény műves alsó része figyelemre méltó.

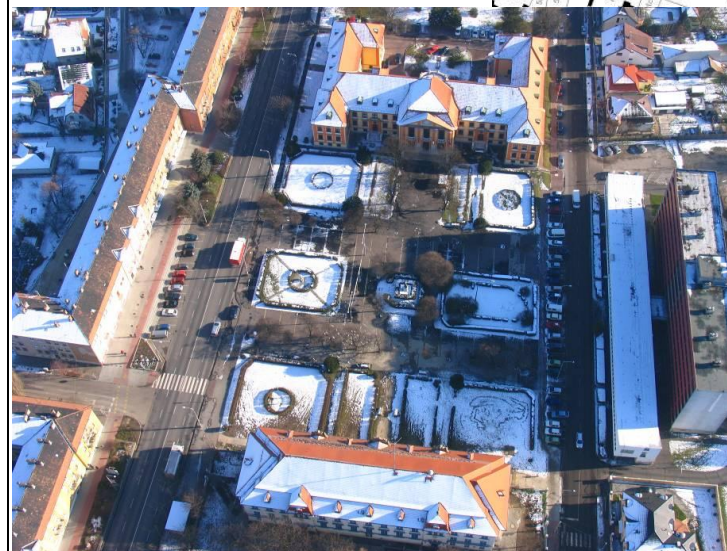
Tervezői értékelés, javaslat: A védett térfal épületei nem jelentősek, de magasságuk és elrendezésük segíti a tér két középületeinek érvényesülését. Az épületek használata során törekedni kell a mértéktartó tömeg, homlokzatképzés és színhasználat megtartására, tetőtér-beépítés esetén kerülni kell a tetősíkból kilépő, nagy felépítményeket. Átépitésre szorul a tér déli oldalán álló, túlzott tömegű épület; a tér felőli épületrész a térfal többi épületével közel azonos magasságúra növelése és a hátsó épületrész semlegesebb színezése javíthat a jelenlegi állapoton.

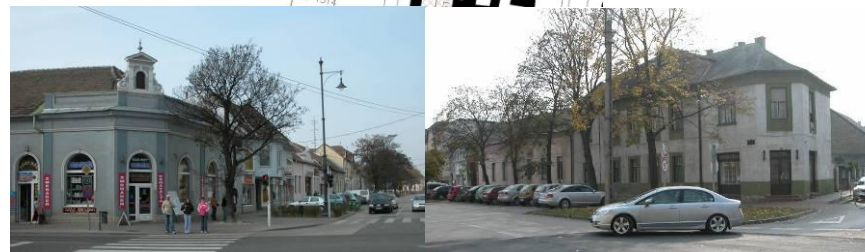
Helyszínrajz, fénykép:

Az Igmándi út felőli oldalon álló újabb épületek rossz arányúak, durva homlokzati kiugrásaik nem érik el az utca korábbi épületei által meghatározott kisvárosi színvonalat. Ugyanezen épületek belső udvarainak beépítése túlszűfolt, zavaros.  
A szabályozási terv a tömb észak-déli irányú új feltárásával egy nagyvonalúbb tömbbelső átépítésre tesz javaslatot.

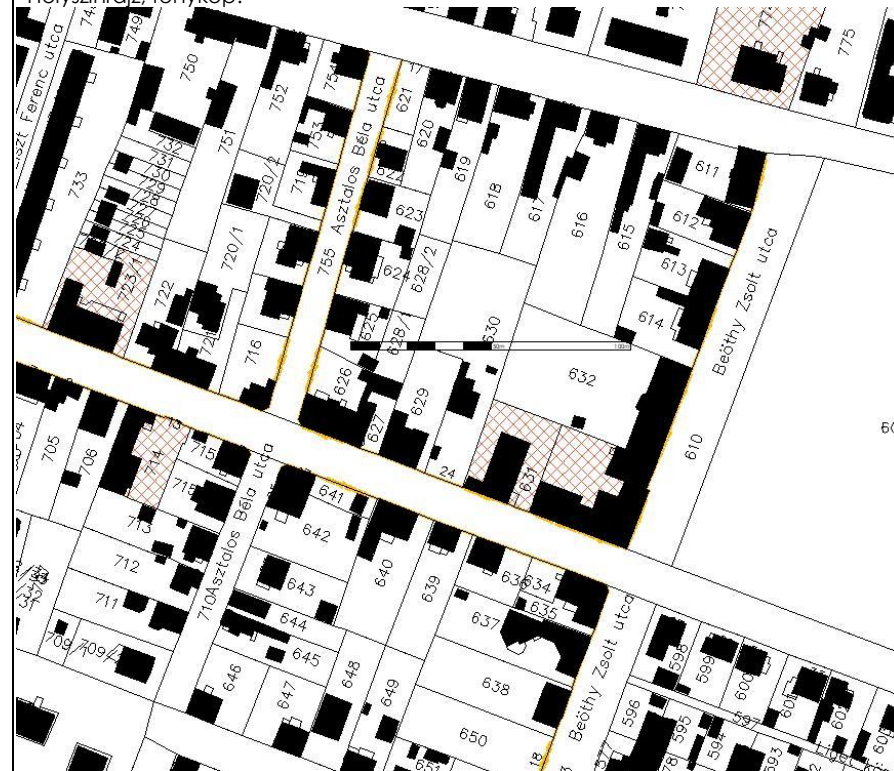
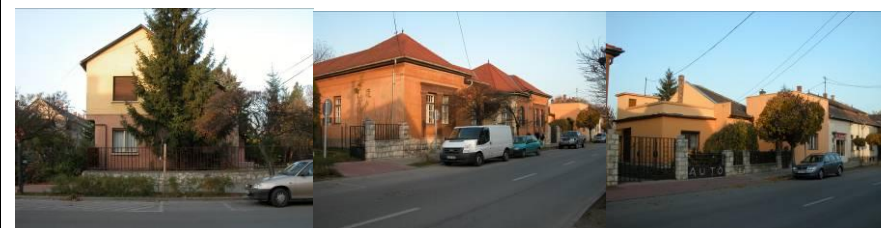
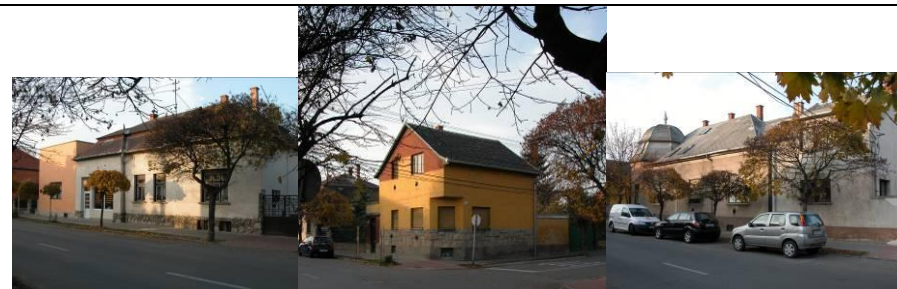
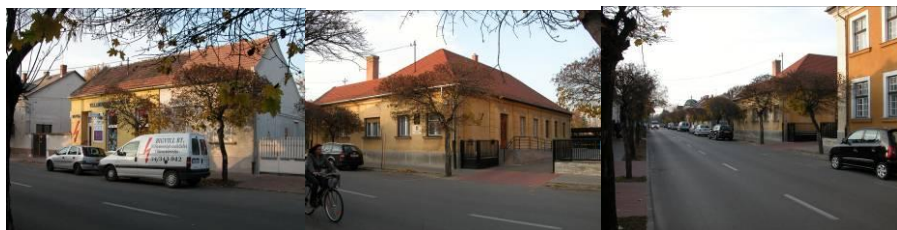
Helyszínrajz, fénykép:

A könyvtár és a bírósági épületeken kívül önmagában jelentős épület nincs ezen az utcaszakaszon. Az egész utcában tapasztalható a beépítés intenzitásának növekedése (tetőtér beépítés, bővítés, új épületek) Az átépítések során kerülni kell a kisvárosi hangulathoz lakóépületek esetében nem illő túlzott tömegjátékot, nagy tetőfelépítményeket; kedvezőbb az emeletes, esetleg zártorsódó beépítés, ha a leírt folyamat folytatódik.

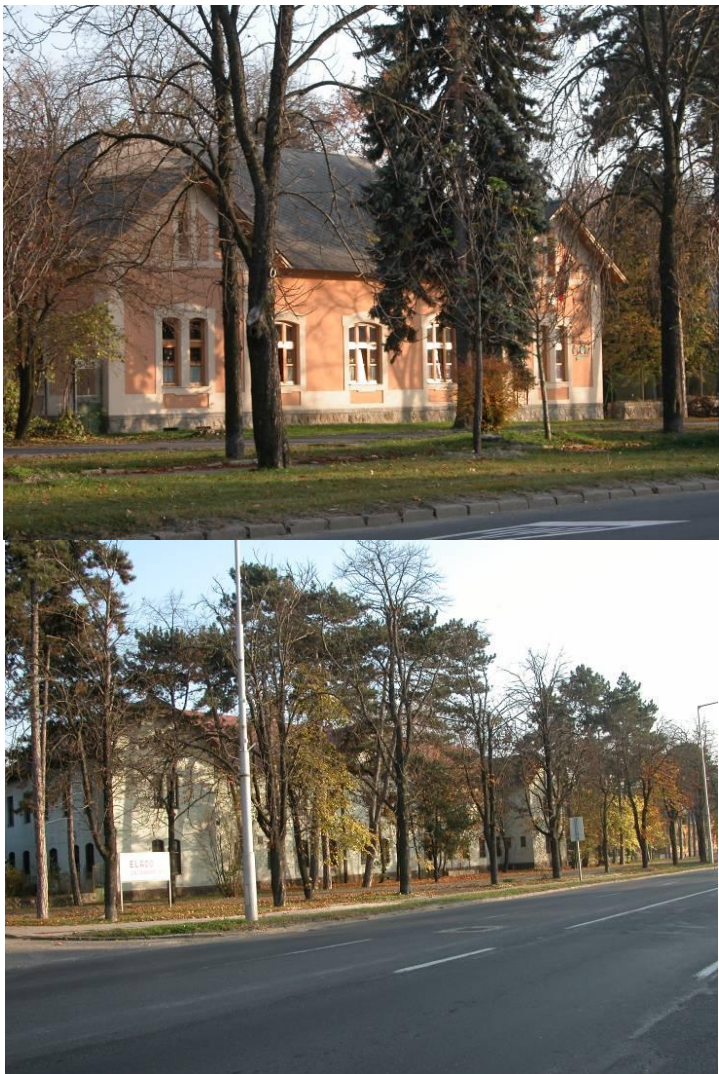
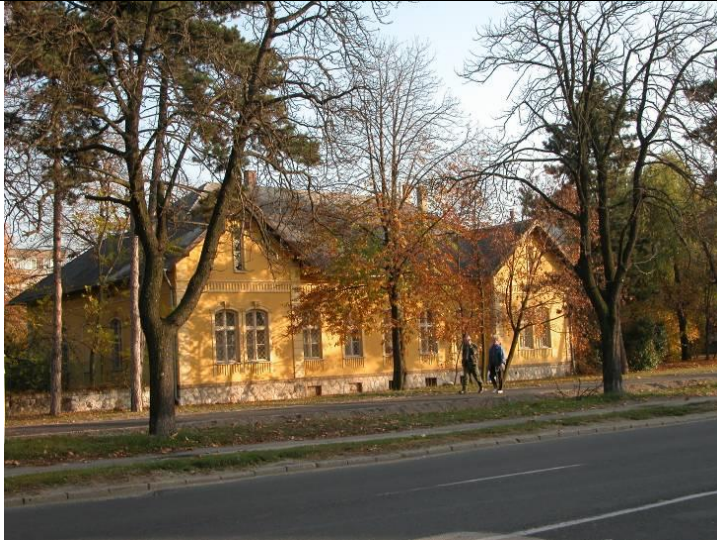
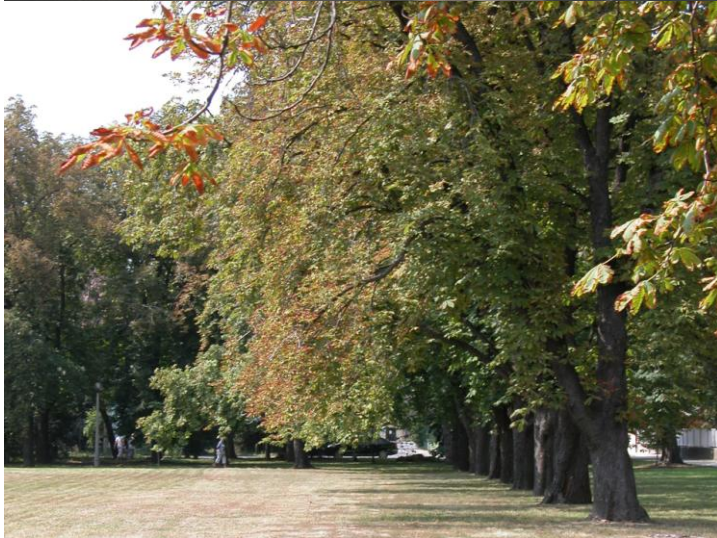
| Védett érték: <b>volt méntelepi épületek</b> | |

A volt Méntelep szélső épületei a város talán legszebben felújított épületei. A középső épület hátsó oldali bővítése nem illik az épülethez; felújítása esetén javasolható a bontása és az eredeti épület arányait megtartó bővítés tervezése.

Az épületek előtti és mögötti parkot kertépítészeti tervek alapján lehet továbbfejleszteni, megtartva az értékes növényállományt.

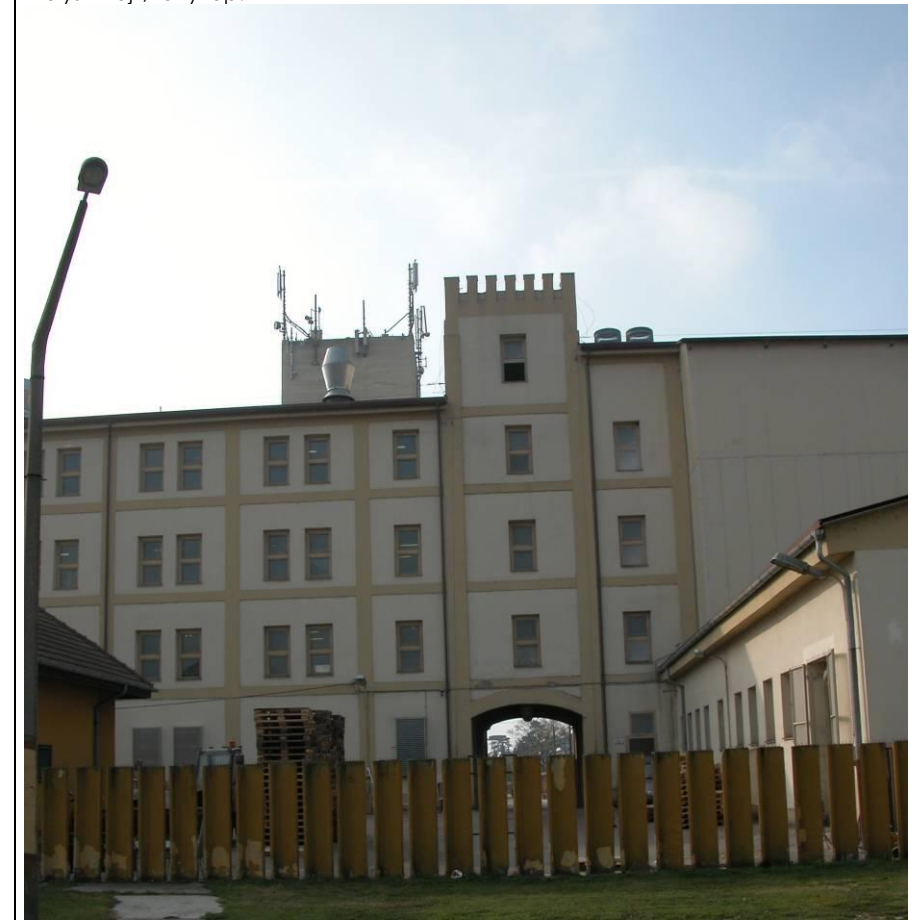
Védett érték: **gabonamalom**

A malom képen látható főépülete korábban az átjáró feletti toronyra szimmetrikus tömegű épület volt. Az eredeti épület leégett, a helyreállításkor megváltozott kicsit a nyílásrendje is. A technológiai váltások miatt az eredeti épület helyreállítása nem várható. A védelem jegyében a fejlesztések során a főépület domináns megjelenését kell megőrizni.

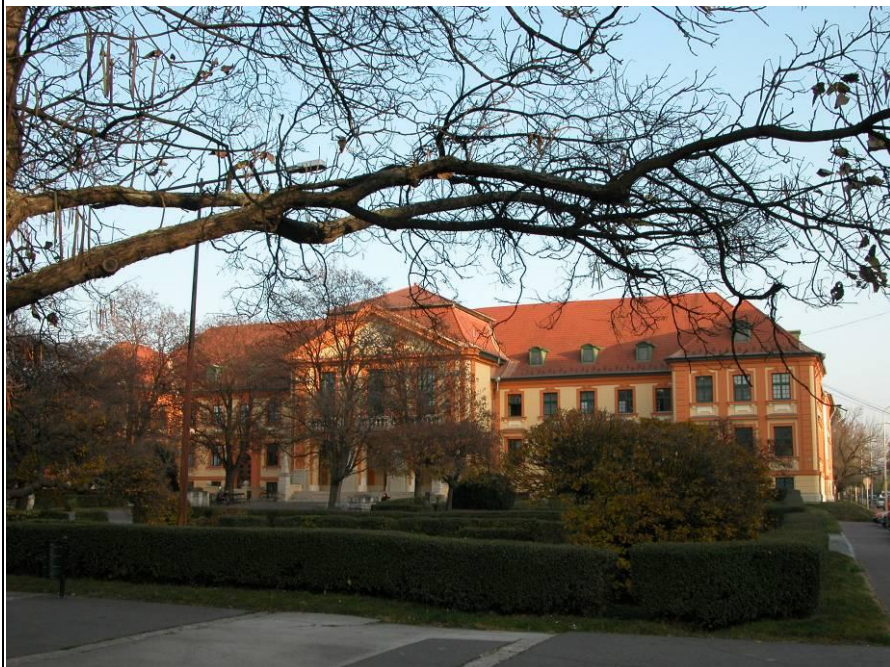
Védett érték: **polgármesteri hivatal**

Az épületet mintaszerűen felújították.
