#### 1.2.6.4/M **Örökségvédelmi hatástanulmány IV. – Védettségek**

Írta: Borhy László, ELTE BTK, Ókori Régészeti Tszk. és Számadó Emese Klapka György Múzeum, Németh Iván – OetU Kft.  
Szerkesztette és 2014-ben bővítette, aktualizálta: Németh Iván – OetU Kft.

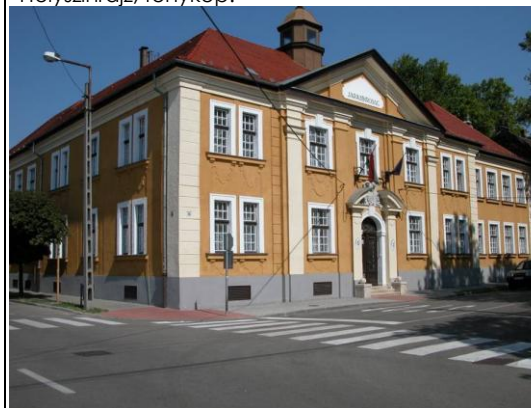
Védett érték: **egykori járásbíróház**

Az épület legközelebbi felújításakor az eredeti tagozást jobban kiemelő, ugyanakkor finomabb színezéssel tovább növelhetők az épület értékei. (A levéltárban rendelkezésre állnak az épület tervei, és fellelhetők korabeli fényképek is.)

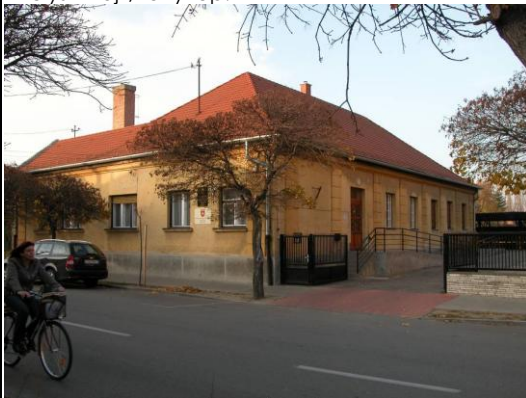
| Védett érték: <b>egykori fogdaépület</b> | |

| A járásbíróház épületével együtt épült fogda utcai homlokzatát a nyílászárócserék tönkretették. A rekonstrukciót segíthetik a levéltárban meglévő tervek. | |

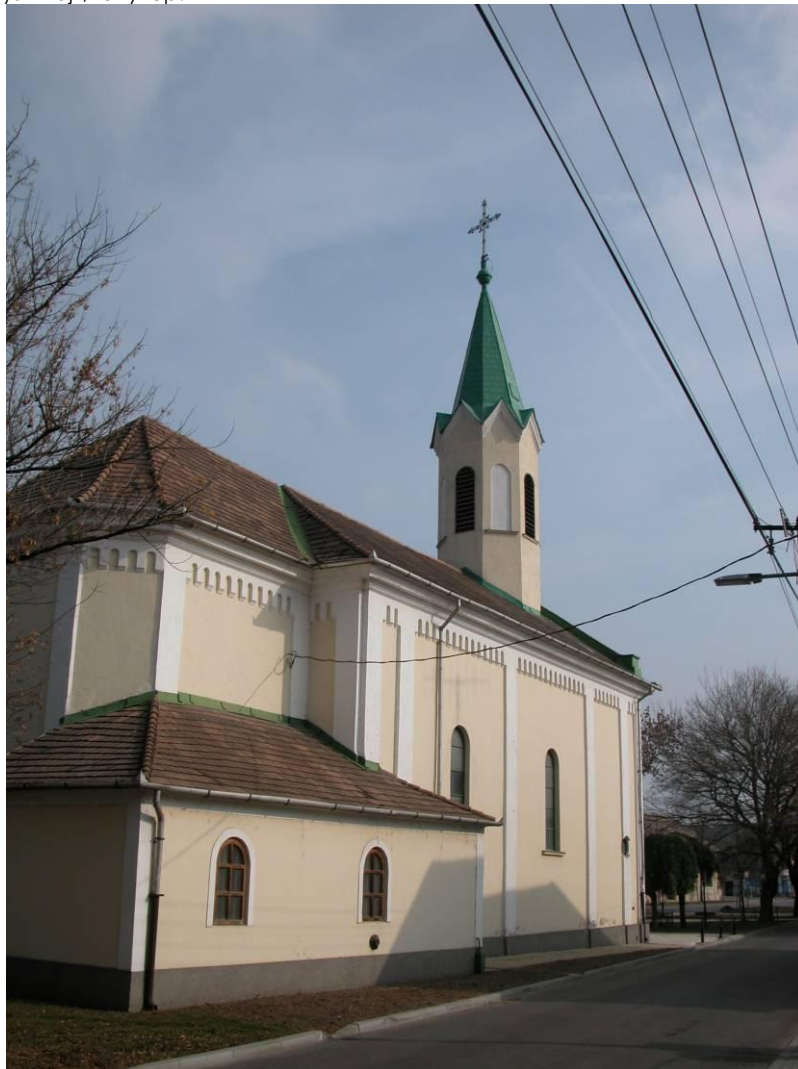
| Védett érték: <b>régi rk. templom</b> | | |

| Tervezői értékelés, javaslat: Az épületet és környezetét a közelmúltban felújították. | | |

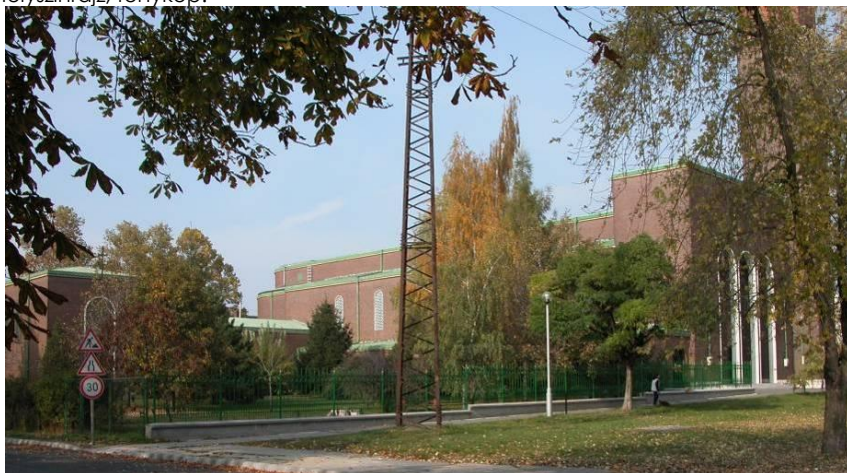
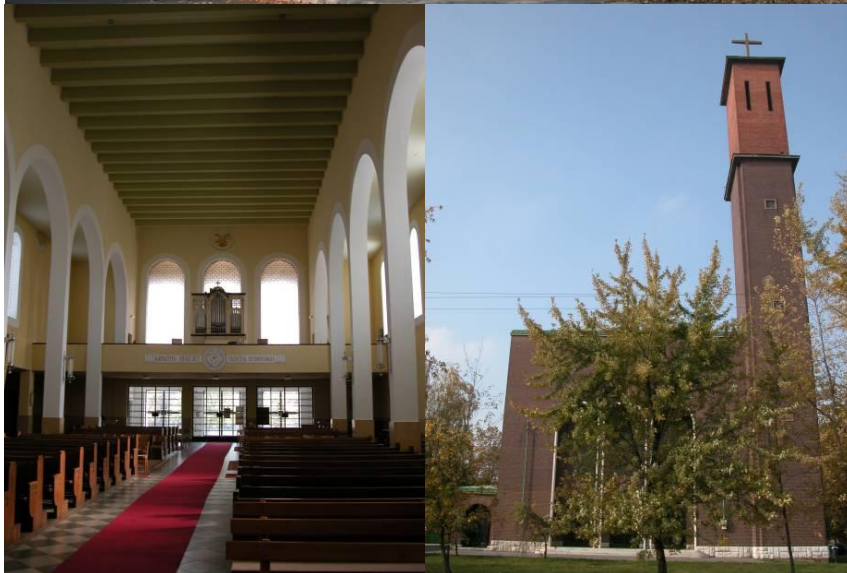
Tervezői értékelés, javaslat: A szép modern templom belső teréhez nem illik a felújításkor készített belső festés.

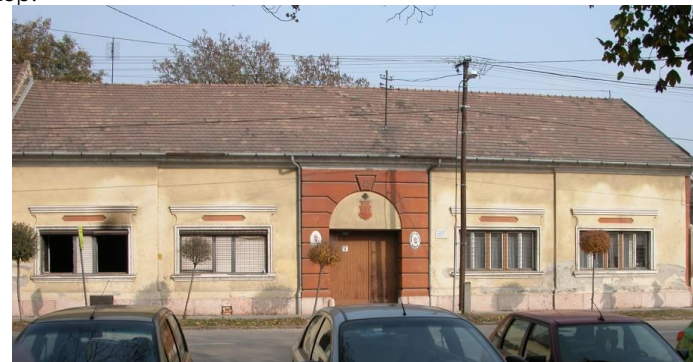
Címe: Bajcsy-Zs. u. 9.

A rontott homlokzatú épület megtartása rekonstrukciója esetén - lehetőleg eredeti tervei alapján - jobb arányú homlokzatot kell tervezni; magasabb ablakokkal az épület magasságához illő méretű párkánnyal. Elfogadható az épület emeletráépítéssel való bővítése. A tetőből kiemelkedő tetőablakok nem kívánatosak.

A TESCO felé nyitott utca jelenlegi formájában városszerkezeti seb. javasoljuk az épület kiegészítésével a tömb keretes beépítésű kiegészítését az új utca felé.

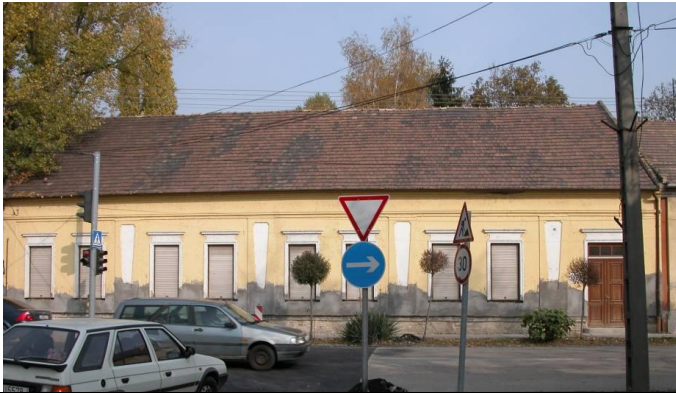
| Védett érték: <b>egykori plébánia</b> | |

| Tervezői értékelés, javaslat:<br>Az épület jelen formájában való megtartása, vagy emeletráépítéssel való bővítése egyaránt elképzelhető. | |

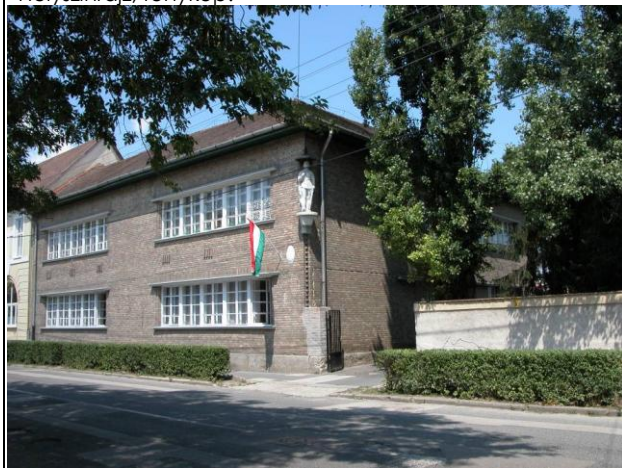
| Védett érték: <b>egykori iskola</b> | |

| Tervezői értékelés, javaslat: (Hrsz. valószínűleg telekösszevonás miatt megváltozott.)<br>Az épület jelenlegi formájában való megtartását javasoljuk. | |

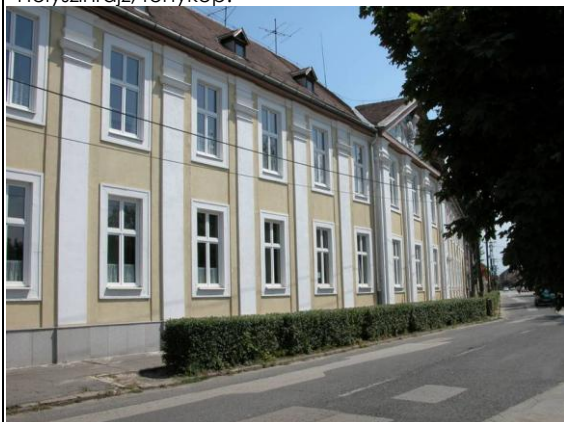
Védett érték: **egykori zárda-óvoda**

Tervezői értékelés, javaslat: Hrsz. valószínűleg telekösszevonás miatt megváltozott. Az épületet a közelmúltban felújították.

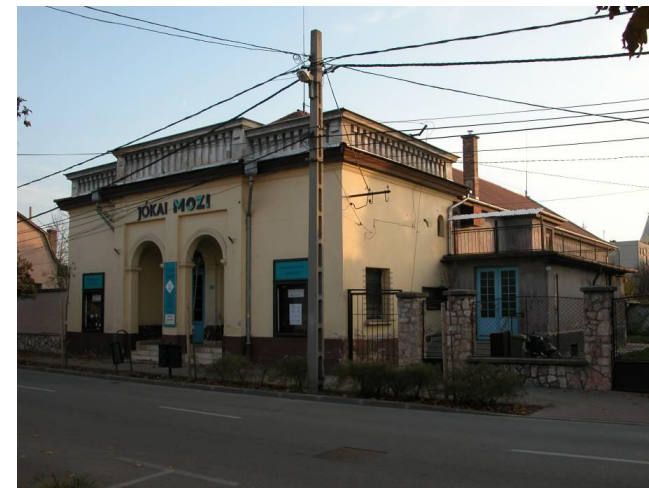
Védett érték: **mozgóképszínház**

Rontott homlokzatú épület. Az eredeti homlokzati architektúra rekonstruálható fennmaradt fényképekről.

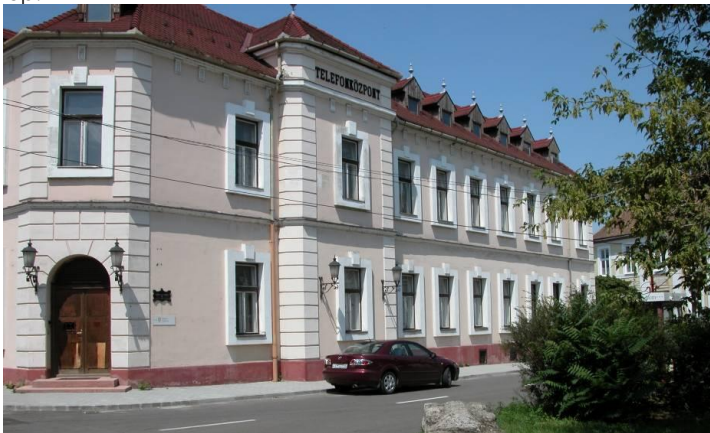
| Védett érték: <b>régi posta épülete</b> | |

| Tervezői értékelés, javaslat: Az épületet a közelmúltban felújították. | |

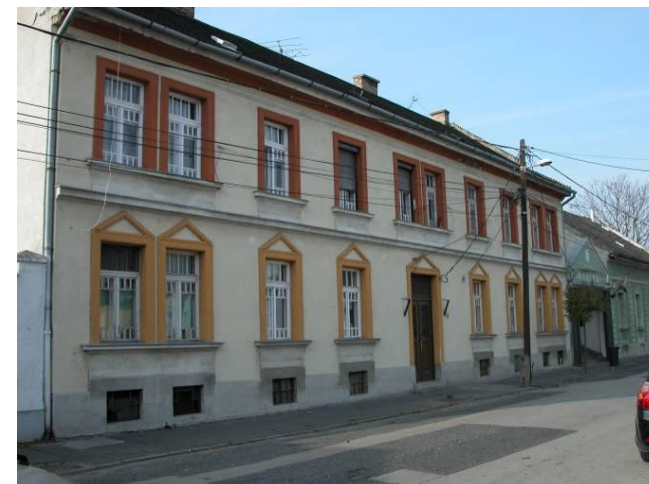
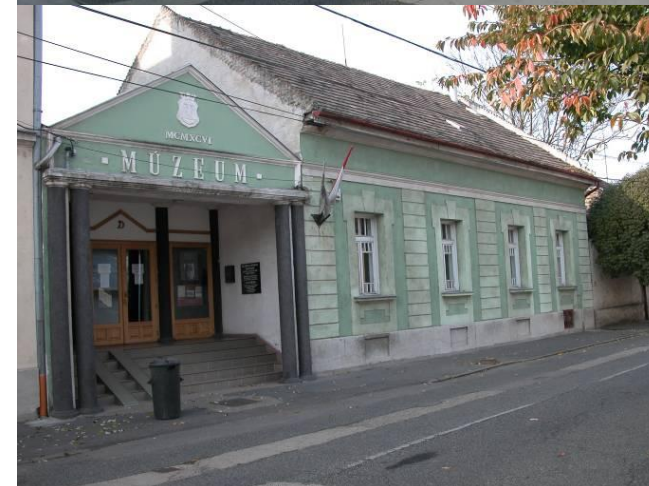
Védett érték: **egykori pénzügyőr laktanya**

Az emeletes épület homlokzat felújítása elrontotta a kicsit amúgy is nyomott homlokzat arányait a legközelebbi átfestéskor törekedni kell a visszafogottabb színezésre.

Tervezői értékelés, javaslat: A Klapka Múzeum átnőtt a védett 20. szám telkére, ezért is, és a két épület eredeti közös funkcionálása is indokolja, hogy a védelem kiterjedjen a 1458 hrsz területére.

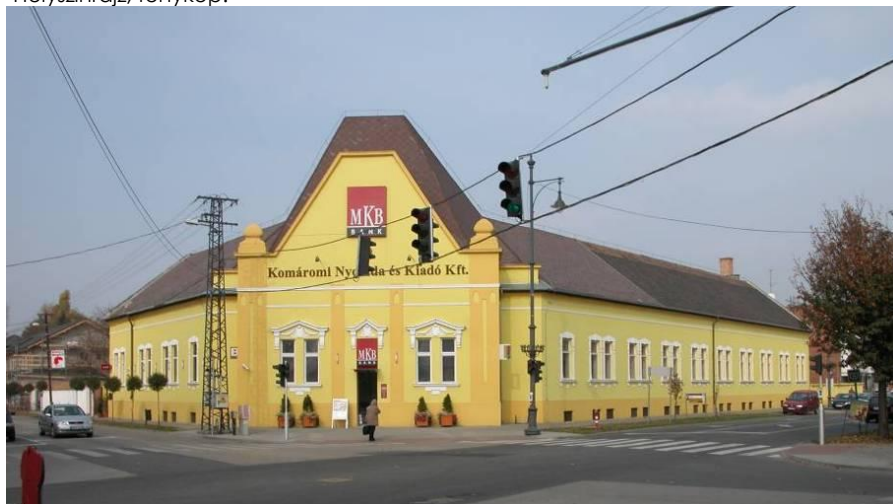
Védett érték: **nyomda, volt Igmándi víz épülete**

A szépen felújított épület színezése kicsit erőse sikerült. A saroktoronyról hiányzik a csúcsdísz.

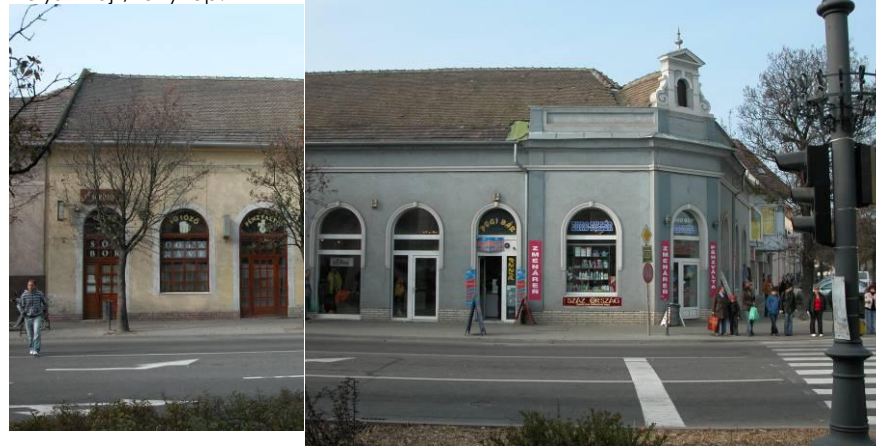
Védett érték: **volt Korzó étterem épülete**

Az épület legközelebbi felújításakor a rontott homlokzatok arányait javítani kell és az egész épületet egységesen kialakítani.

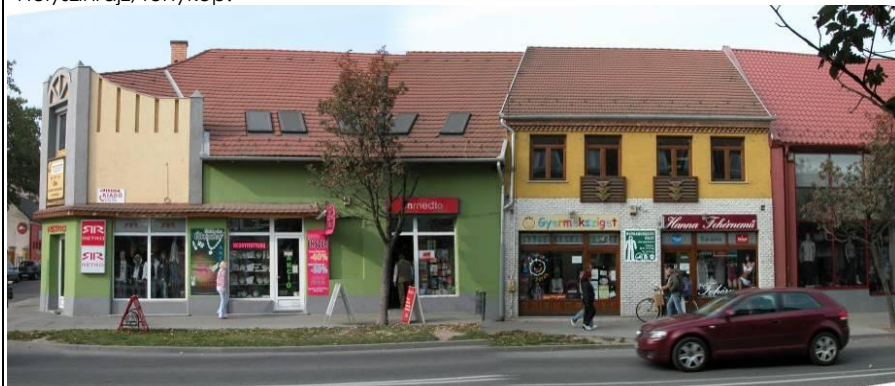
Címe: Igmándi út 11.

A védelem fenntartásának a tönkretett homlokzatú ház esetében nincs sok jelentősége

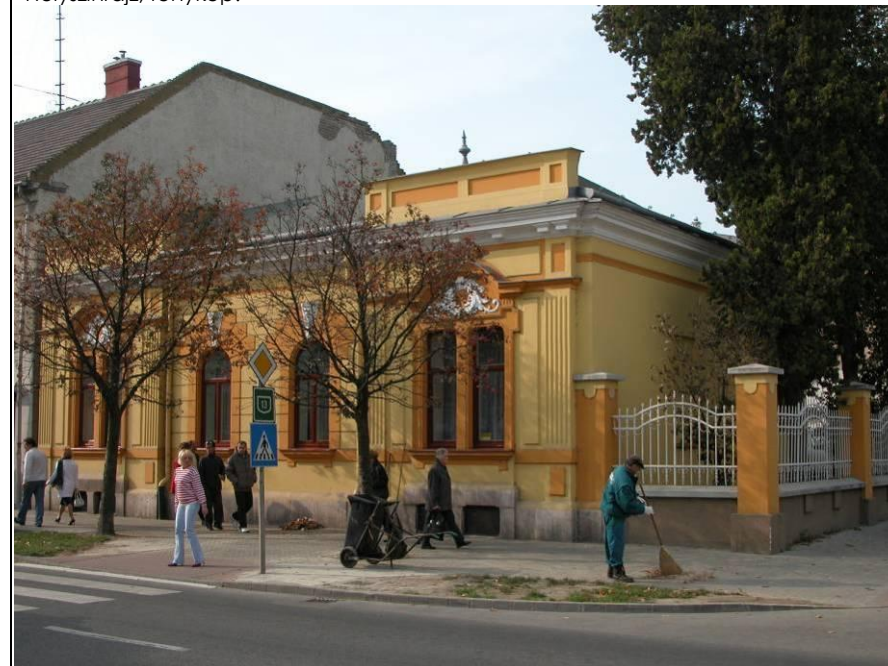
Címe: Igmándi út 13.

A szépen helyreállított homlokzatú épület emeletráépítéssel bővíthető.

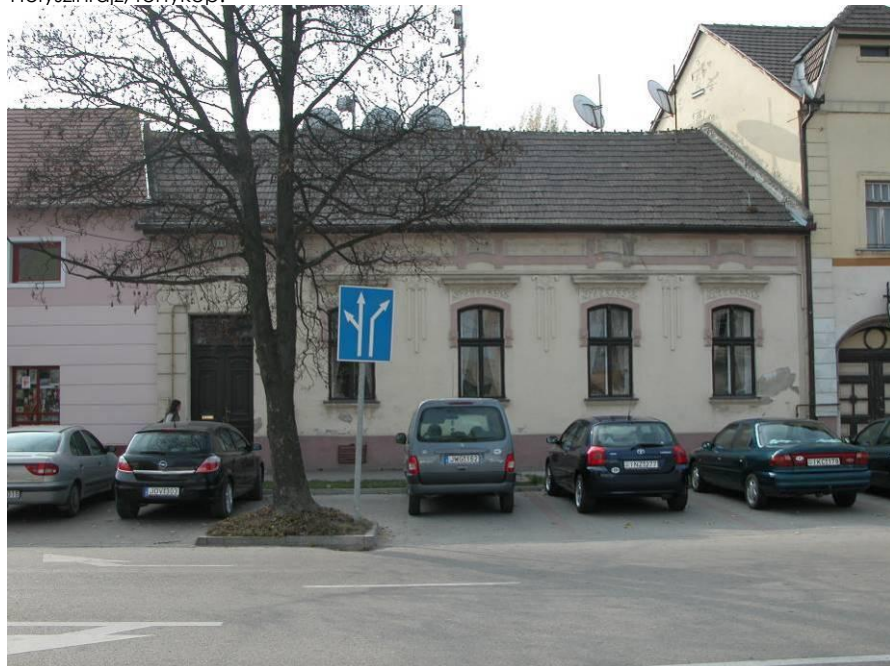
Címe: Bajcsy Zs. u. 6.

Az épület emeletráépítéssel bővíthető.

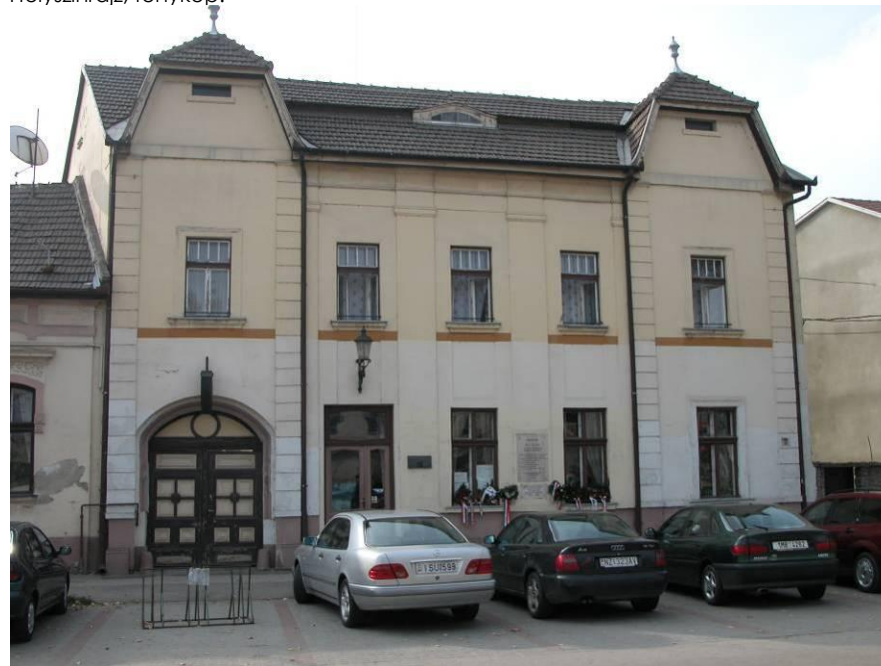
Védett érték: **szálloda**

Legközelebbi homlokzat-felújításkor az épület egységes színezését helyre kell állítani. Az épület visszafogott plasztikájához kevésbé illik a kapu kétszínű mázolóssal való kiemelése.

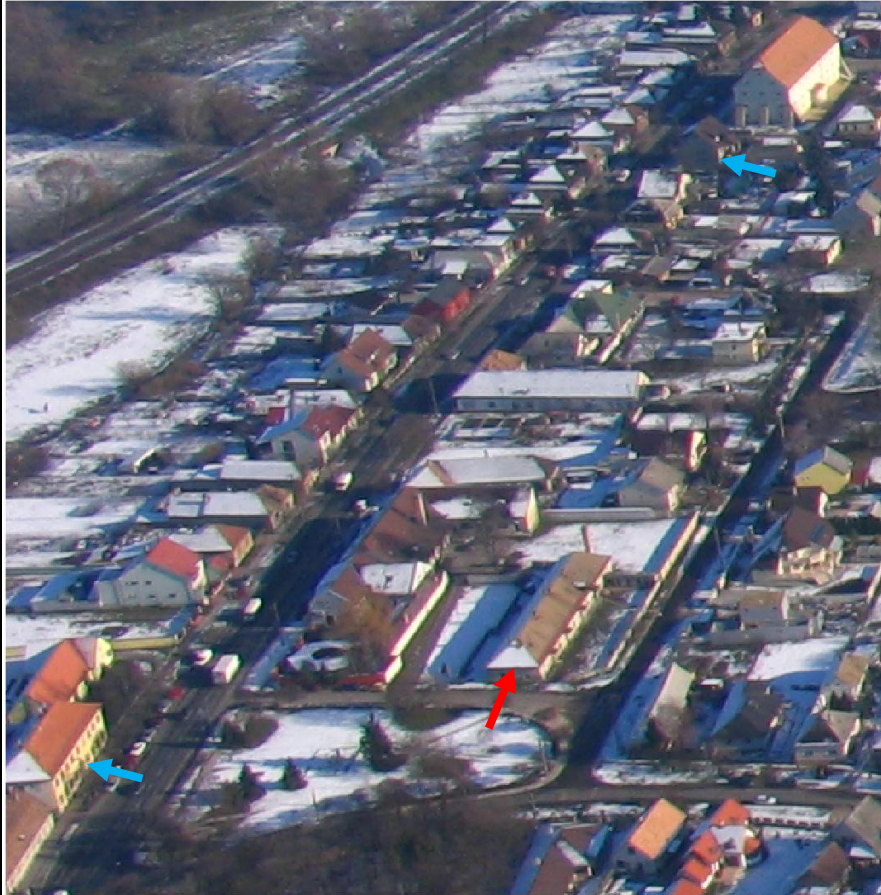
Tervezői értékelés, javaslat: A piros nyíllal jelölt védett épületnek a jelenlegi környezetben már nincsen meghatározó szerepe. A belső tereire is kiterjedő vizsgálat alapján lehet dönteni a védelem fenntartásáról.

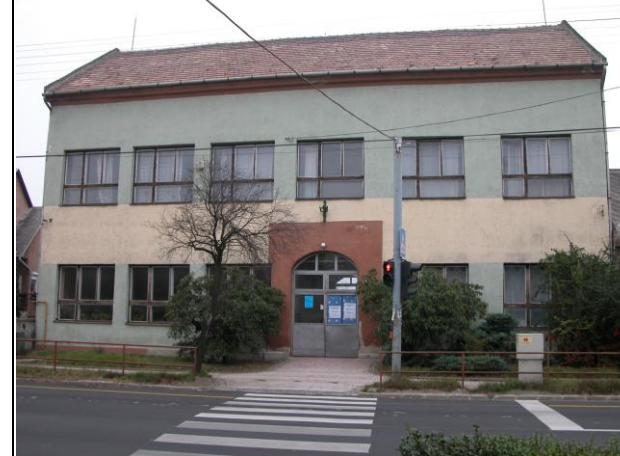
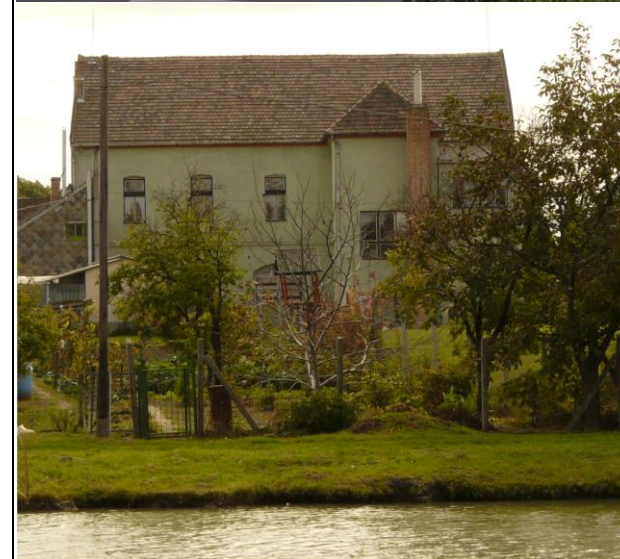
Tervezői értékelés, javaslat: Az iskola épület utcai homlokzata rossz arányú. A horgasztó felőli hátsó homlokzat sejteti, hogy volt az épületnek szerencsésebb korszaka is. Védelmét talán az előző épületnél részletezett meggondolás indokolja.

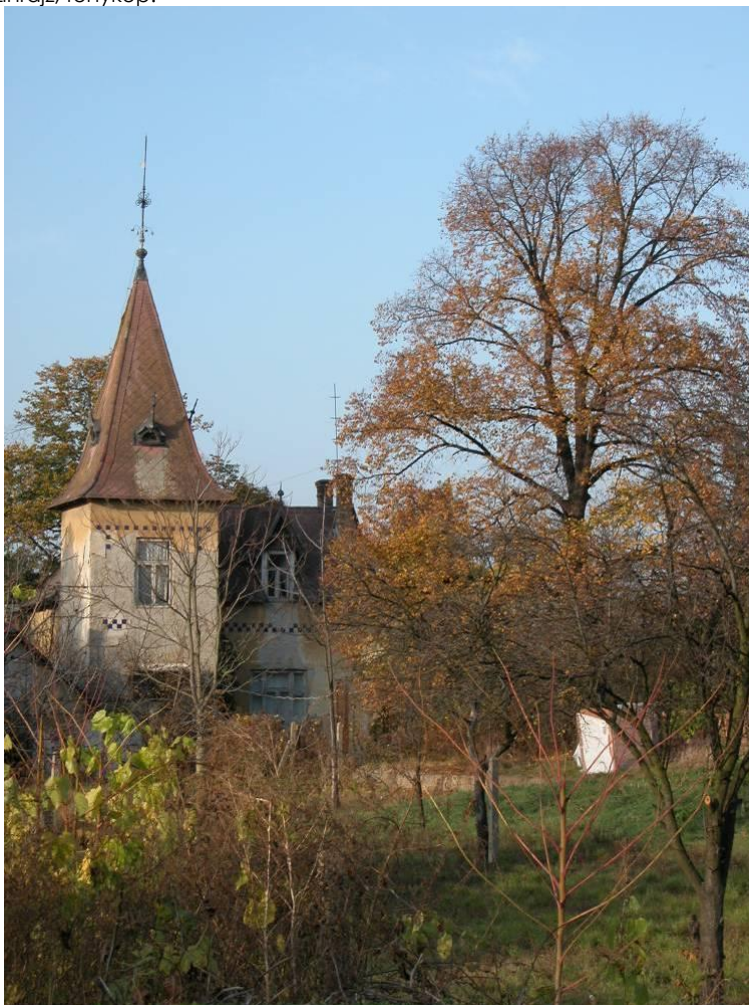
Védett érték: volt katolikus imaház

Szép villaépület, megérdemli a gondos rekonstrukciót. Magas tornya tájékoztatósi pont is a Duna felől. Részletes felmérése alapján megfontolandó a műemlékké nyilvánítása.

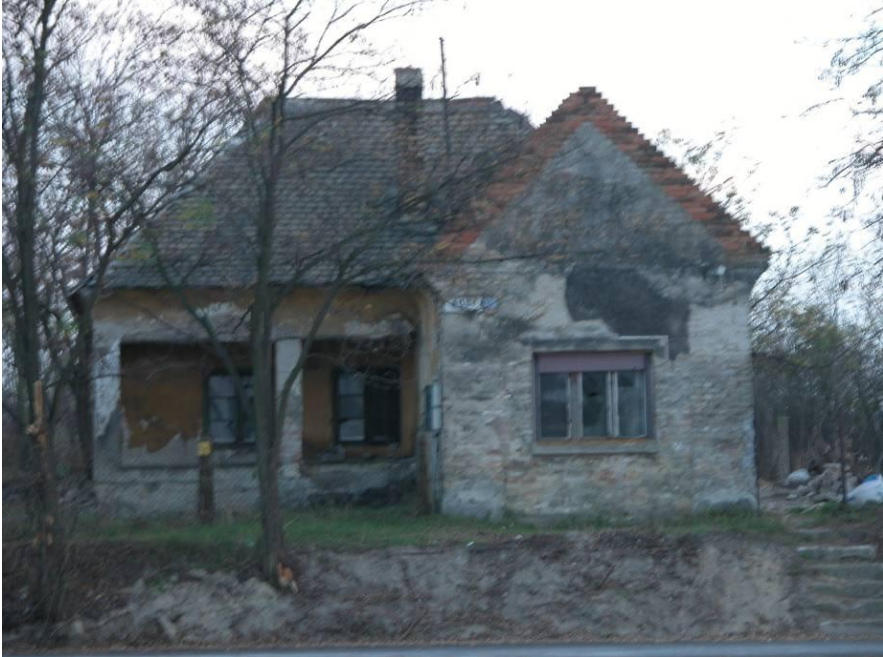
| <p>Tervezői értékelés, javaslat:</p> <p>A többi vámháztól eltérően ehhez a Monostori erőddel szemben lévő vámházhoz nagyobb telek tartozik, környezete nem beépített. A tulajdonosa idegenforgalmi fejlesztést tervez. A vámház rekonstrukciója jól illeszkedhet egy ilyen programhoz, ha az új épület léptéke figyelembe veszi a megtartott épületet, vagyis a tömege nem nyomja agyon azt.</p> <p>Ellenkező esetben nincs sok értelme a tönkre ment, lakatlan épület megtartásának.</p> | |

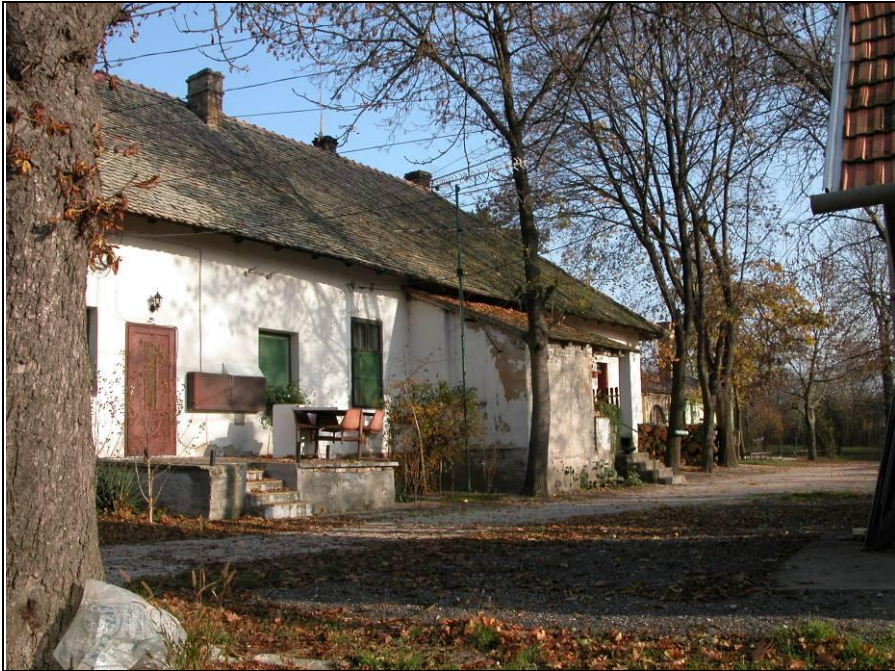
A hozzá nem értő átalakítások tönkre tették az egykori kúria épületet. Jelenleg több lakásos lakóépületként működik; felújítása csak tulajdonos, illetve funkcióváltás után valószínűsíthető. Védelmi javaslata további kidolgozásra szorul; melynek első lépése az épület részletes felmérése.

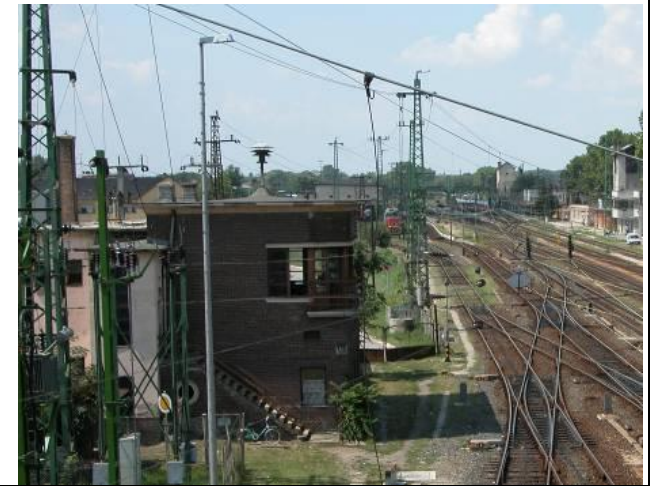
Védett érték: **vasúti váltóházak**

A MÁV a Budapest-Hegyeshalom vonali pályára költött milliárdok után nem tervezi az elrontott vasútállomás építészeti rekonstrukcióját. A vasúti építészet második fénykorát idéző váltóház helyi védelme a vasútállomás építészeti rekonstrukciójára terelhetné a figyelmet, hiszen a vasútállomás alapozta meg Új-Komárom várossá fejlődését, a legerősebb kapocs az északi ikertestvérhez, szinte az ikerváros középpontjában áll, Dél-Komárom egyik lehetséges Duna-parti átjárója.

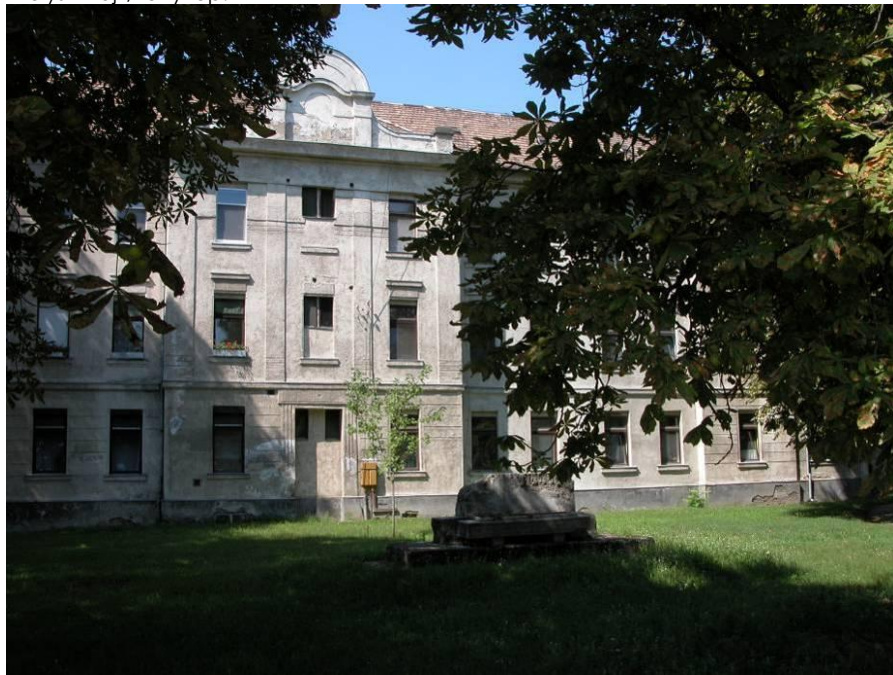
Tervezői értékelés, javaslat: Az épület védetté nyilvánítási javaslatát nem első sorban egyéni kvalitásai indokolják, hanem Új-Komárom dél-nyugati negyede átalakításának egyik fontos bázisa lehet az épület előtt kialakult tér, és esetleges kiegészítése a malom oldalán.

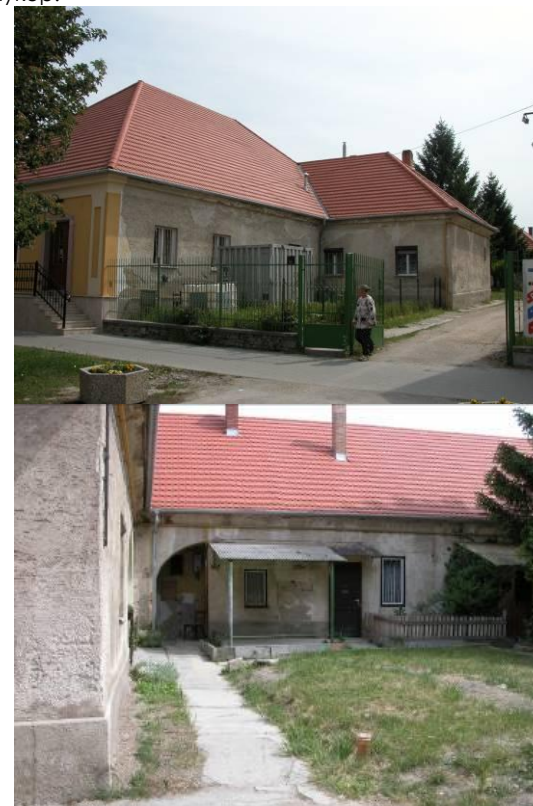
Védett érték: **Egykori fogadó**

Az 'F' alaprajzi formájú épület hátsó része ma lakóházként működik. A belső udvar körüli boltíves U alaprajzú tornác szép arányai az elfalazás ellenére jelzik az épület értékeit.

Az épület ma is kereskedelmi és turisztikai szempontból frekvenciált helyen van. Felújítása megkezdődött. A felújítás után a város jelentős „kapu” épülete lesz az Észak Komárom felől érkezők számára. nemcsak az Igmándi úti bevásárló utca, hanem a Sport utca, a fürdő irányába is.

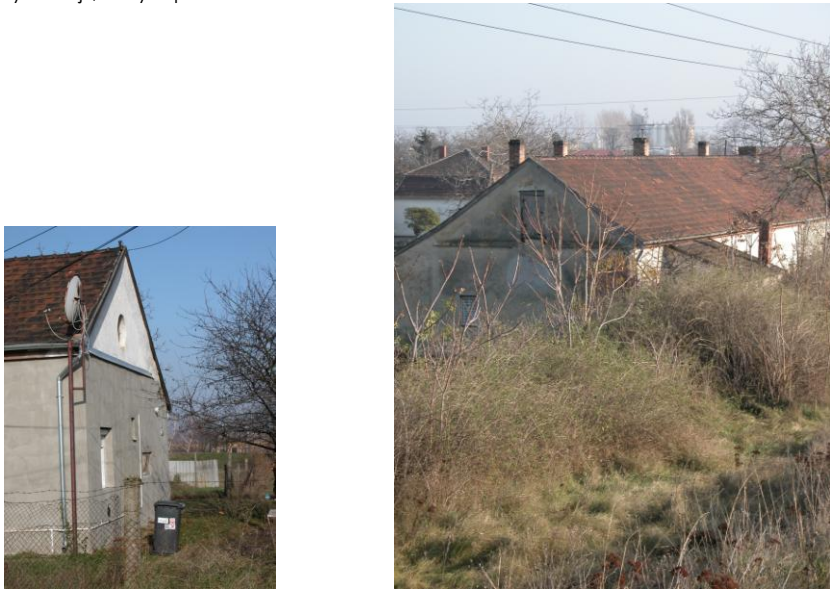
| <p>Tervezői értékelés, javaslat:</p> <p>A jelenleg lakóépületként használt, leromlott állagú, toldozgatott épület az egykori kőszállító vasút helyére tervezett gyalogos-kerékpáros felüljáró megépülése esetén turisztikai szolgáltató, vendéglátó funkcióra is használható.</p> <p>Védelme inkább helytörténeti értékével indokolható. Felújítása során meg kell szabadítani a jelenlegi toldalékoktól.</p> | |

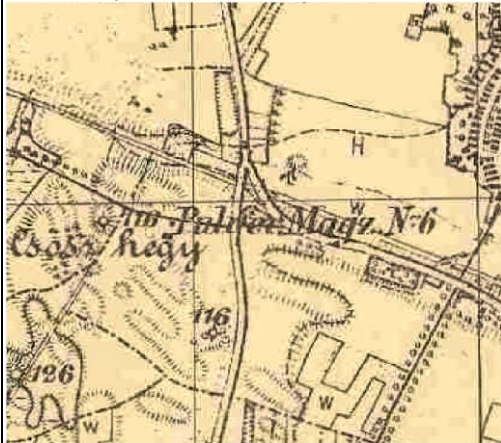
| Címe: 6.sz. lőporraktár | Hrsz: 0216/48 (?) |

| Tervezői értékelés, javaslat: A III. sz. katonai felmérés és az alaptérkép, valamint az ortofotó alapján feltételezett helyet helyszíni bejárással kell igazolni. | |

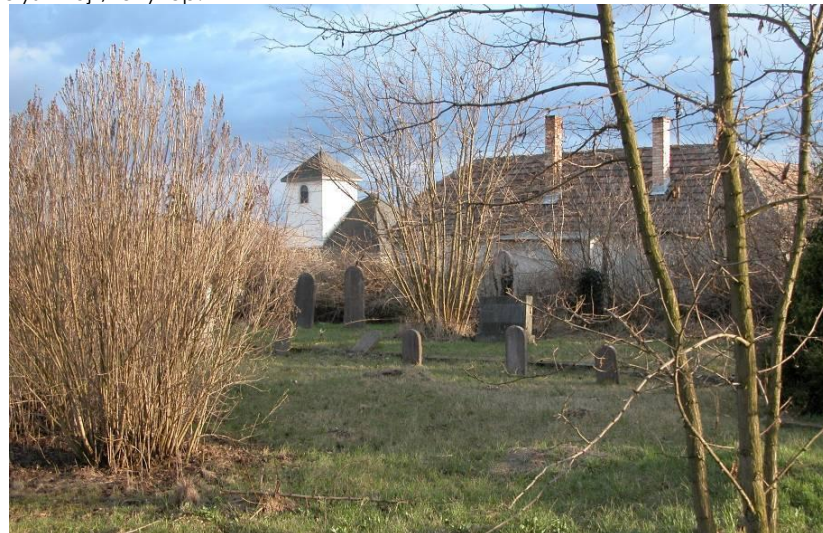
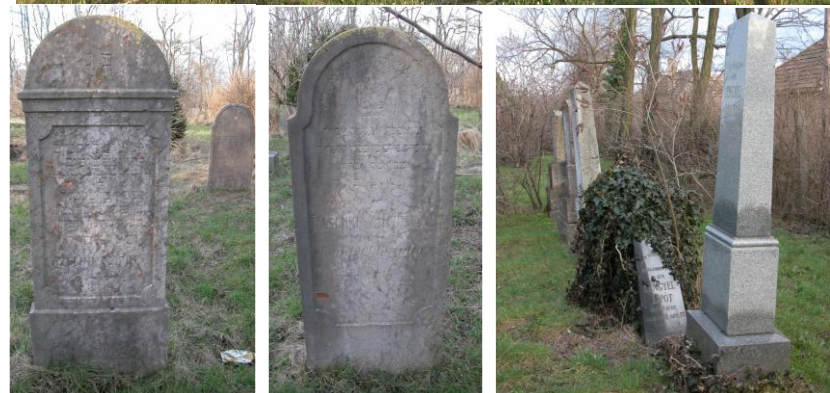
Védett érték: **szőnyi izraelita temető**

Az elhagyatott temetőben valószínűleg a legtöbb sírhelyet exhumálták. Az olvasott datálású síremlékek közül a legkorábbi 1893-as, a legkésőbbi 1992-es. Kegyeleti parkként való ápolásához kertépítészeti terv alapján történő rendszeres gondozás, a kerítés rendbetétele szükséges.

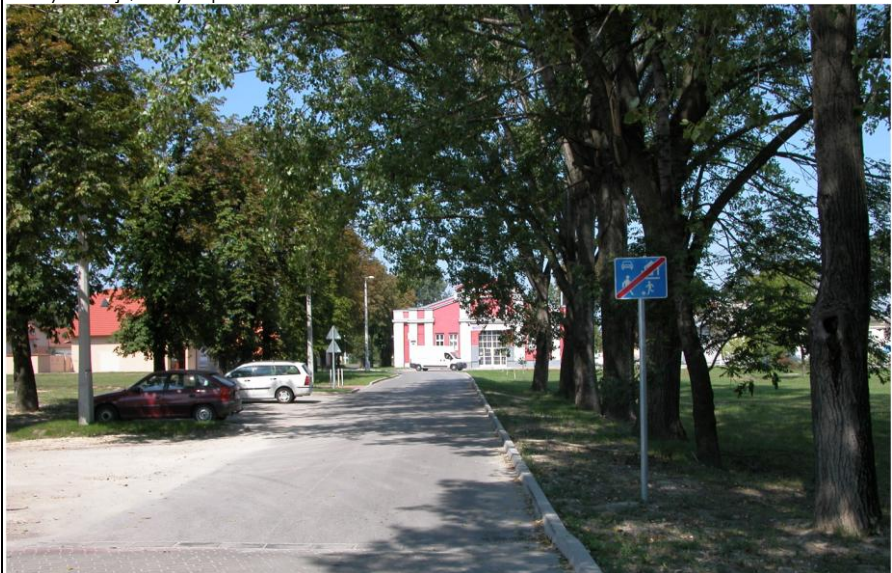
| <p>Tervezői értékelés, javaslat: A állomány jelentős részét kivágták a fák előregedése, betegsége miatt. Jelen állapotában a foghíjas fasorok, visszametszett törzsekből sarjadó új hajtások nem keltik ápoltság benyomását. Javasoljuk a park áttervezését, hiszen a száz éves foghíjas fasorokban a csemete fa pótlásokkal soha sem lehet már a korábbi képet elérni. Ezt indokolja az is, hogy a terület funkciója megváltozott; a gyakorlótér már nem kell, de a zöldfelület még nem talált új rendeltetést. A terület mérete miatt a Jókai ligethez hasonló park kialakítását javasoljuk. A 2014-ben Márkus Attilával folytatott beszélgetés során elmondta, hogy a volt gyakorlótér kevésbé alkalmas park kialakítására, mivel a felszín alatt kő és kavicsréteg van a jobb vízáteresztés érdekében. E miatt ugyanakkor kiválóan alkalmas a terület lovaspályaként.</p> | |

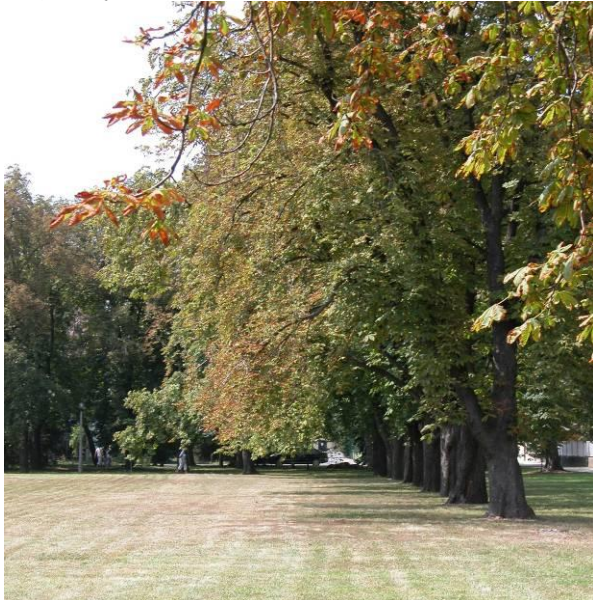
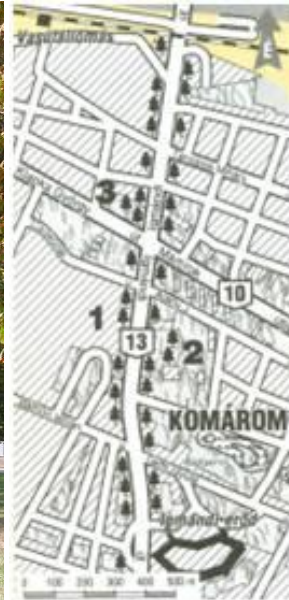
| <p>Az egykori méntelep területén lévő értékes növényzet elvileg a később épült lakótelep zöldfelületeként szolgál. A helyszíni szemle alapján azonban az intenzív használat a terület csak kis részét érinti, így a közhasználat segítése érdekében is javasoljuk a terület intenzívebb; park szerű gondozását, az idős fák egészségi állapotának folyamatos figyelemmel kísérését és az állomány folyamatos fenntartásának biztosítását.</p> | |

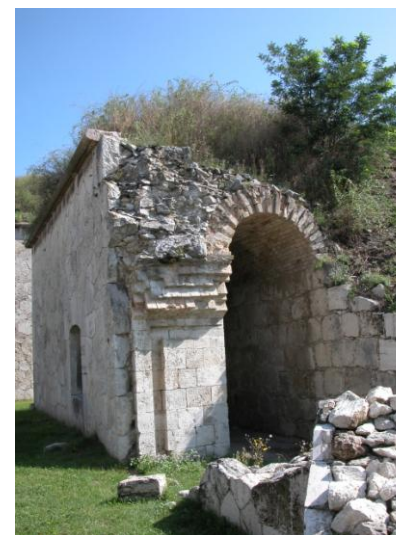
17. ábra: A monostori erőd contrescarpe részlete a főbejárat előterében
