## 2. Kézdi Árpád Emlékülés

Azért a víz az úr?

Szepesházi Róbert

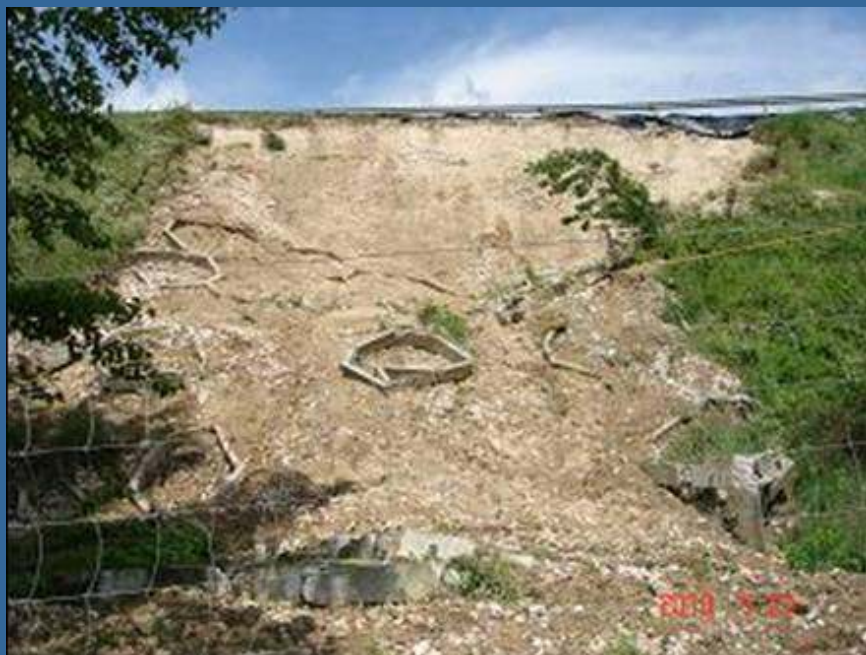
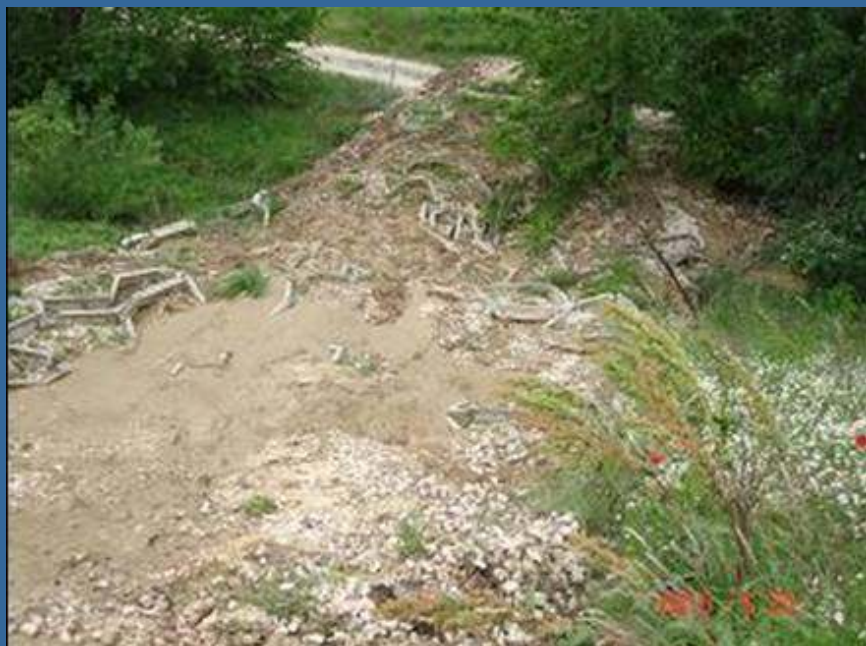
M1  
autópálya  
57+800 km  
szelvény

2010  
május 18.

rézsű-  
hámlás

M1 58+500 km sz.: töltésrézsű burkolatának lecsúszása  
burkolatlan kőanyag telítődése után kialakult  
lejtőirányú szivárgás a csúsztató erőket megnövelte

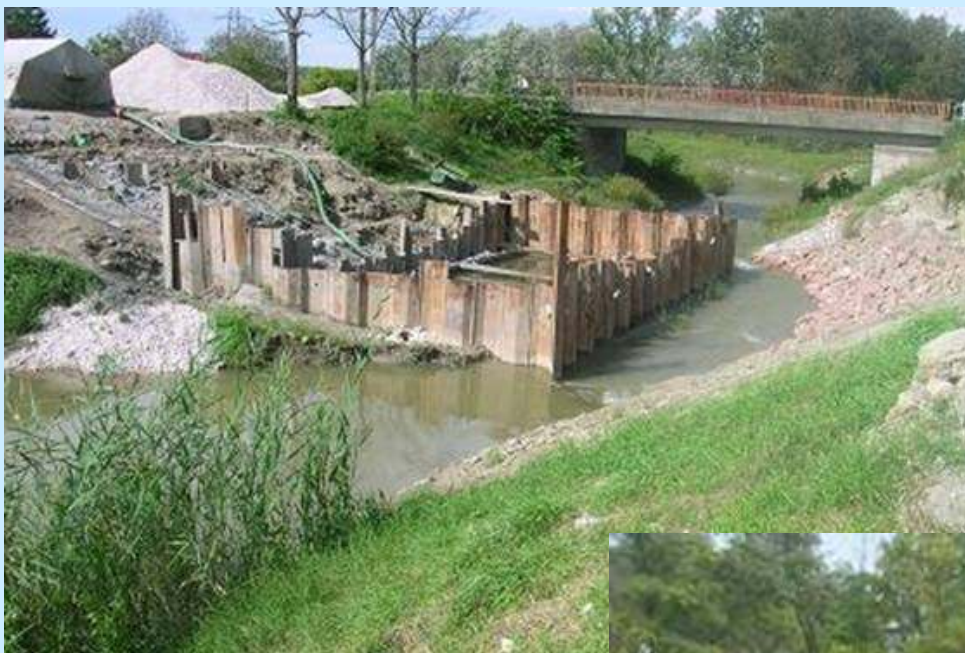
# Gondok, nehézségek

- A magas vízszint és a nagy vízhozam miatt a tervezett mederzárás és vízátemelés meghiúsult.
- A szádfalat a bal parton befogták a rézsűbe, hogy ott ne legyen áramlás, de emiatt nem lett jó a sarokzárás.
- A magas felvíz bedöntötte a felvízi szádfalat.
- A balparton a feltöltés, a munkagépek, a gödör túlkotrása és a belső alacsony vízszint miatt bedőlt a megtámasztatlan szádfal.
- A tervhez képest mélyíteni kellett a vízalatti beton vastagságát.
- A balparti falat újraverték, a sarokzárást betoncölöppel javították.
- Belső dúcolat készült, terv nélkül, hibás konstrukcióval.
- A CS-lemezek helyett (szerencsére!) Larssen-pallókat építettek be, ám ezek utólag javasolt bennhagyása költségei miatt lehetetlen.
- Elégtelen talajvizsgálatok után félelmek a kitermelt „folyós” homoktól.
- Viták, egymásra mutogatás, határidők csúszása, többletköltségek.

Győr, Nagy-Pándzsa: munkagödörzárási nehézségek  
a váratlanul nagy vízszintek és hozamok hatásaira adott  
gyors válaszok újabb és újabb hibákra vezettek

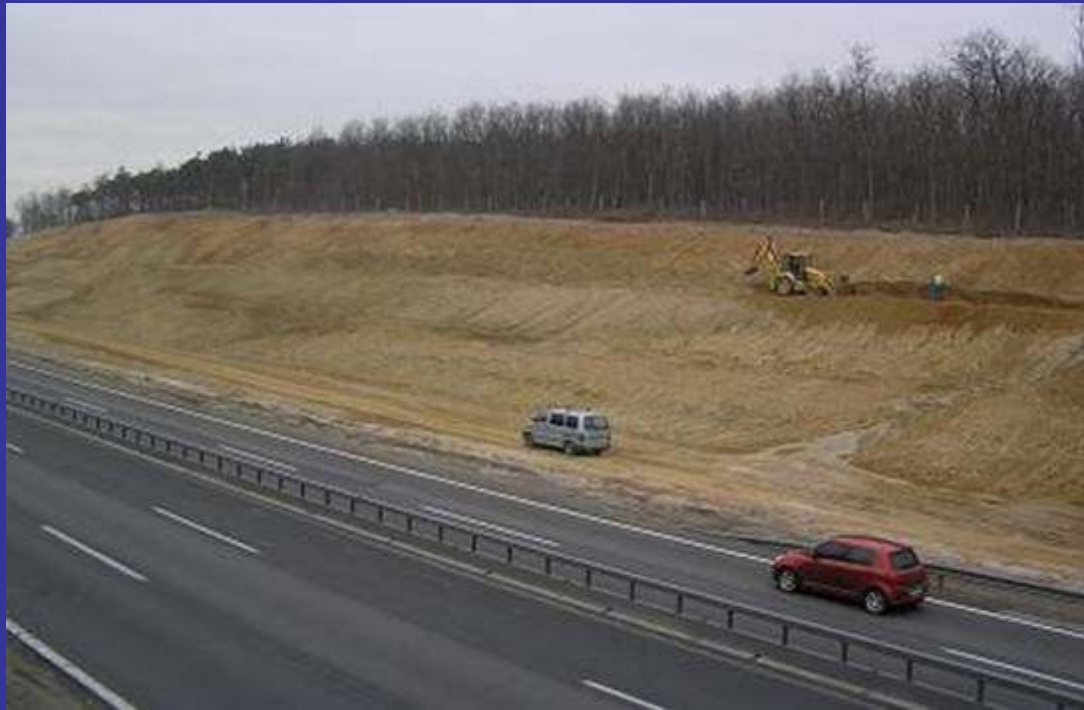
## Vizesedések a rézsűn

2009-ben  
a földmunka kezdetén

2010-ben  
a csúszás előtt

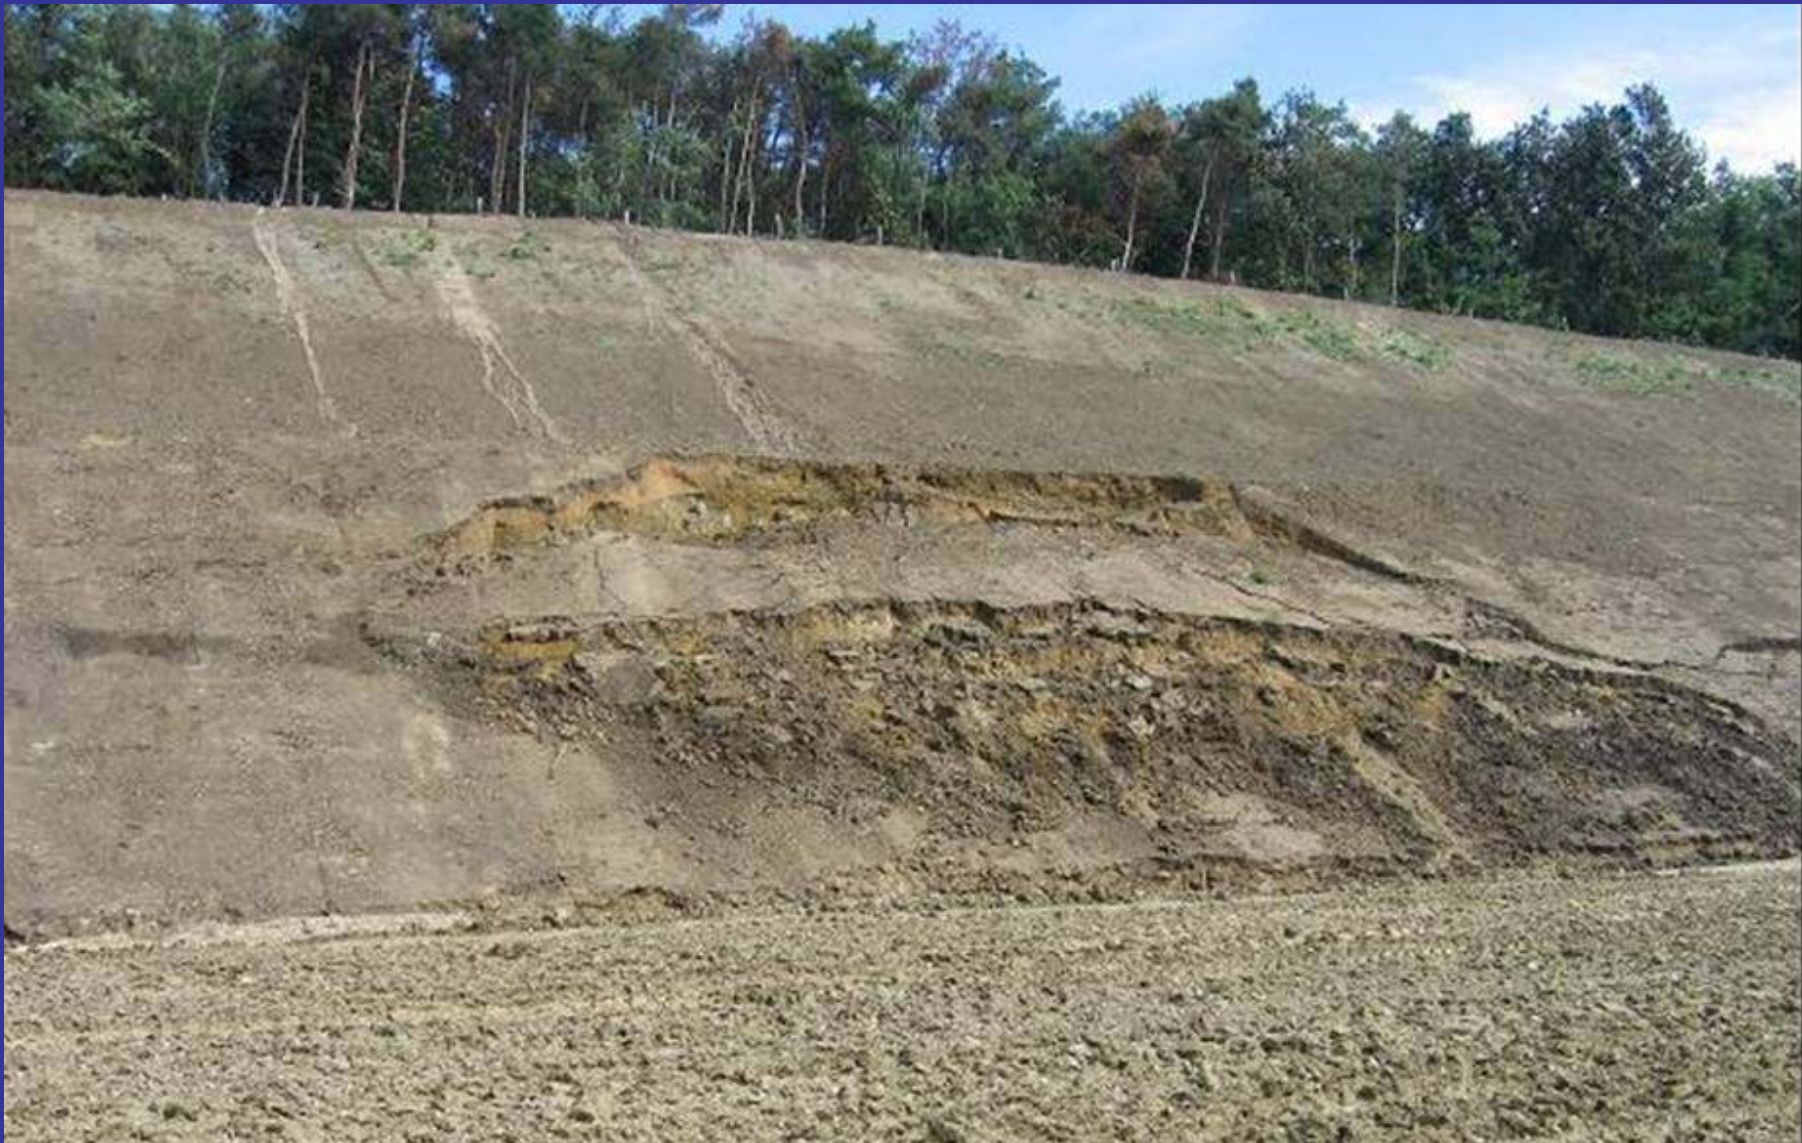
# A suvadás

A csúszás kezdete 2010 szeptember 14.

M0 4+400 km sz.: bevágási rézsű suvadása  
az építés alatti felszíni beszivárgás a vápaszerű agyagos  
felület nyírószilárdságát lecsökkentette
