# CT berendezés alkalmazása alkatrész ellenőrzésre

## Zárójelentés

**Az 1. részjelentésben  
bemutatott  
CT-vizsgálatok  
kiegészítése**

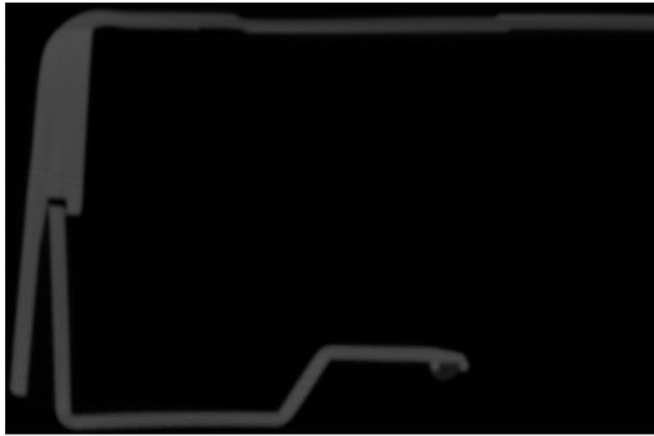
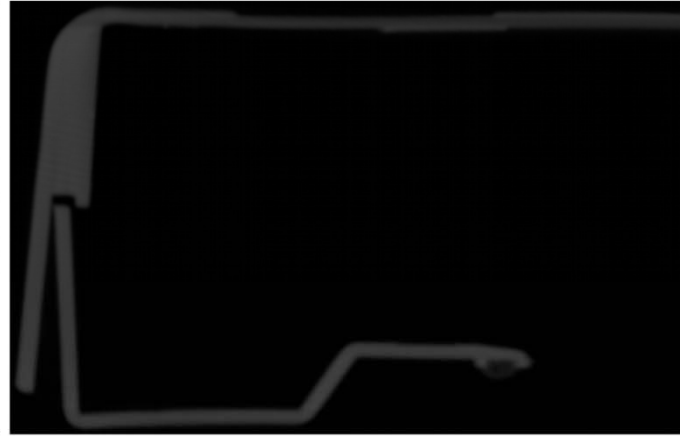
## 'L' metszet

Az 'L' metszetenél az eredeti burkolat 'nút'-jában helyezkedik el az alsó rész pereme, a módosított alkatrésznél ez a fajta kapcsolat nem jött létre.

**Javaslat: a konstrukció felülvizsgálata**

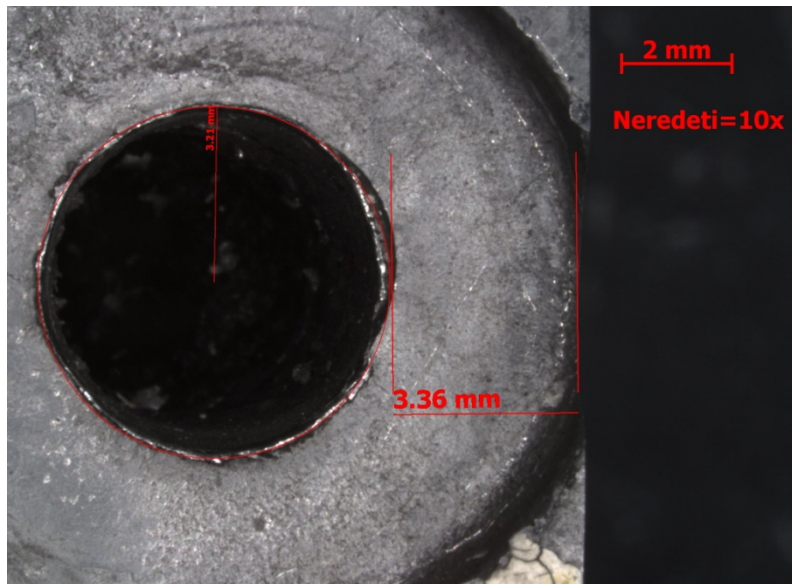
Sztereo mikroszkópos felvétel

- A felvételen jól láthatók a nagyméretű lunker melletti sok apróbb lunkerek illetve porozitás, amit a CT is feltárt

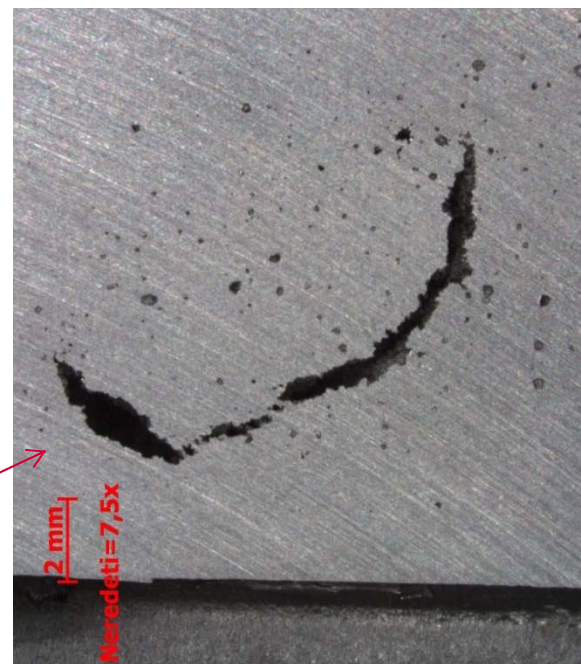
CT felvétel segítségével  
feltárt hiba

A hiba jelzése a szállító felé

A kritikus helyeken mintavételes vizsgálat megmunkálás előtt

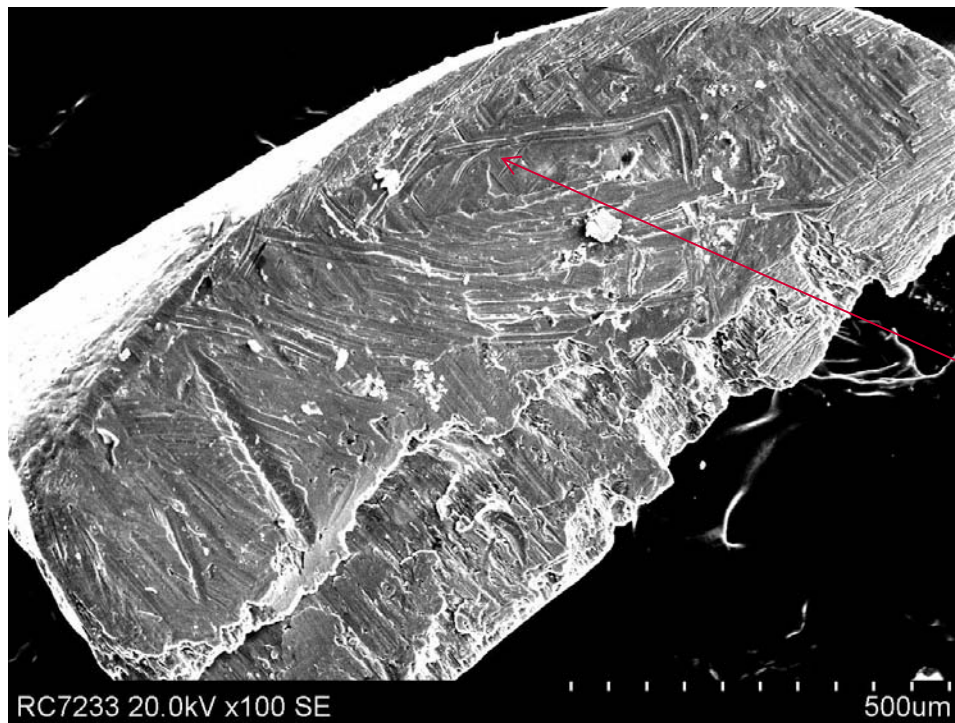
## – RC 7233 jelű olajfúvóka

Idegen anyag

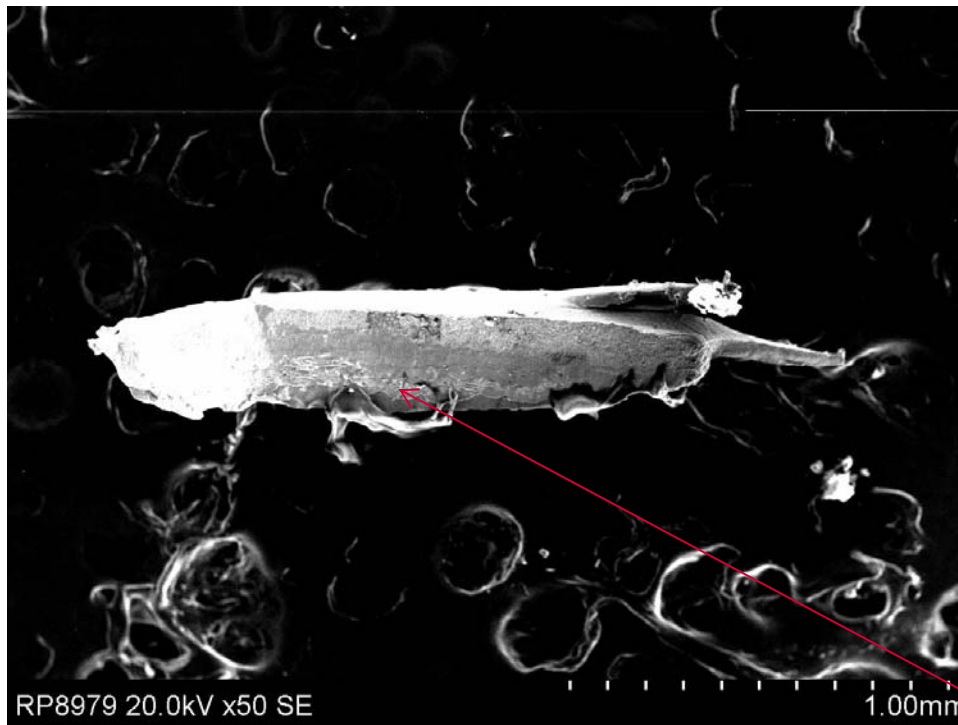
## – 1. jelű RP 8979

Idegen anyag

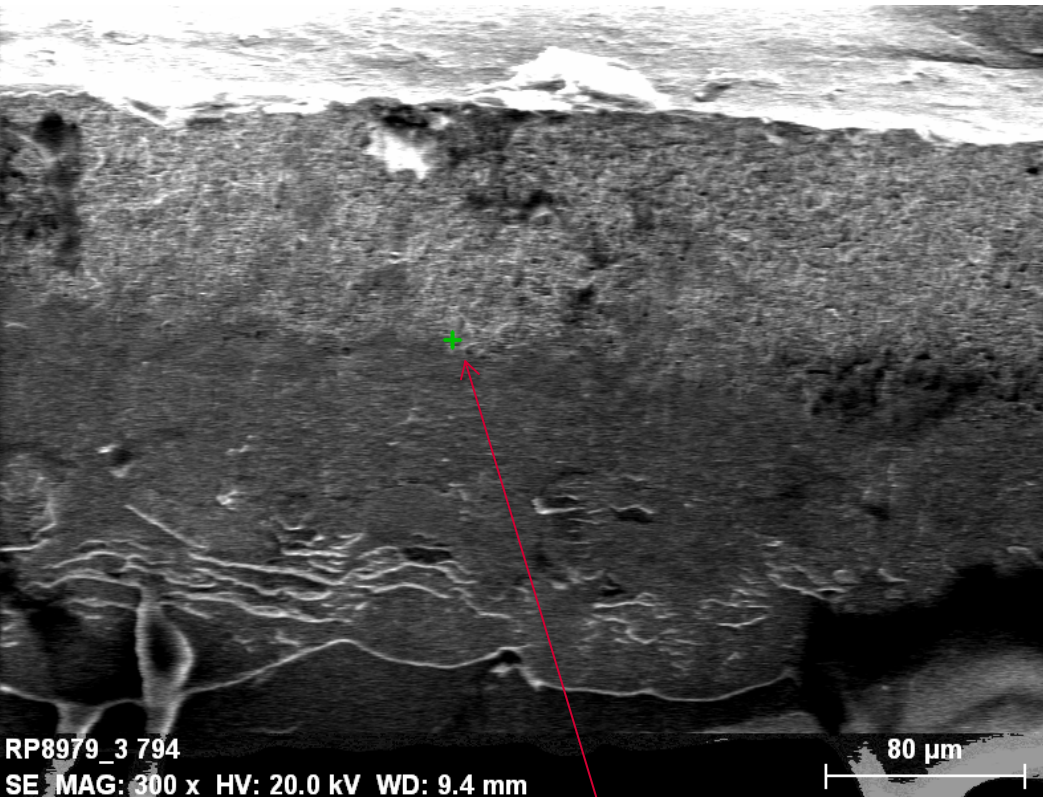
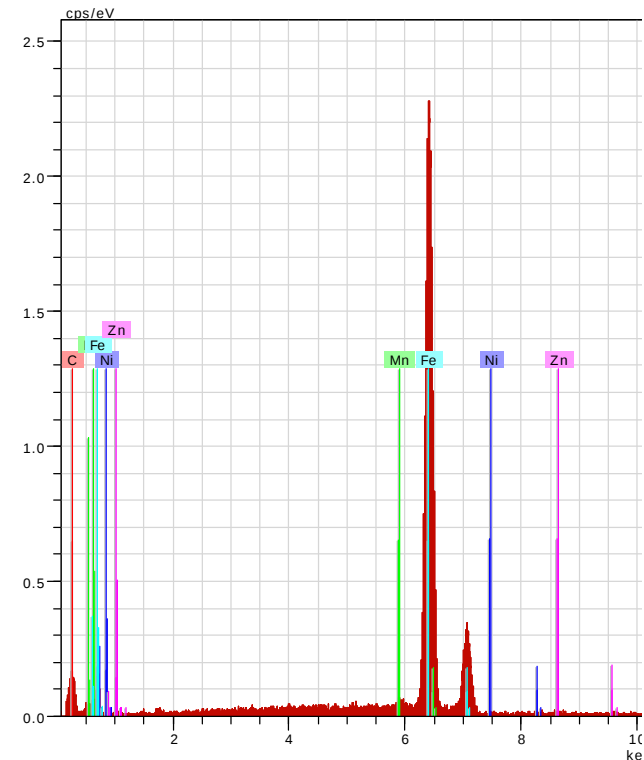
## – 1. jelű RP 8979

- A jelzett helyen nagyobb nagyításban végzett elemzés során Zn is kimutatható volt ezért elemtérképet is vettünk fel a Zn-re

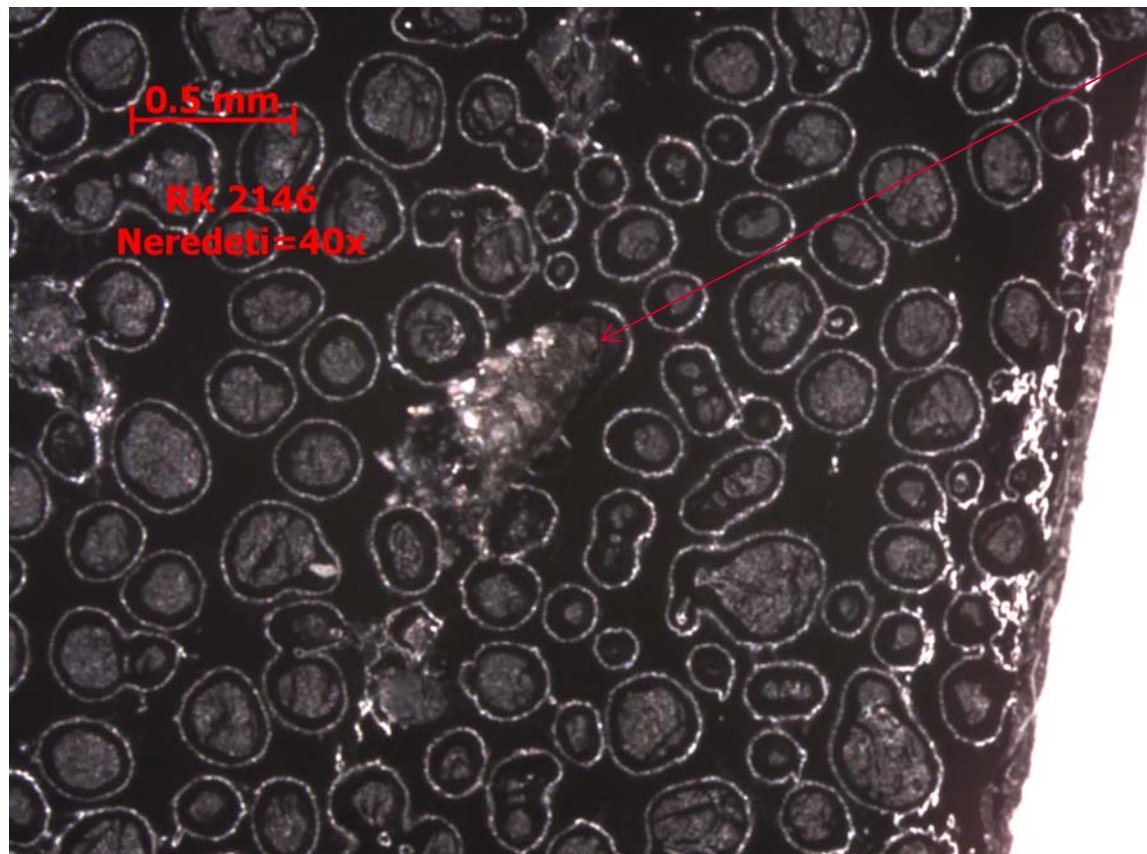
# RK 2146 jelű

– Az idegen anyag nagy valószínűséggel öntöttvas

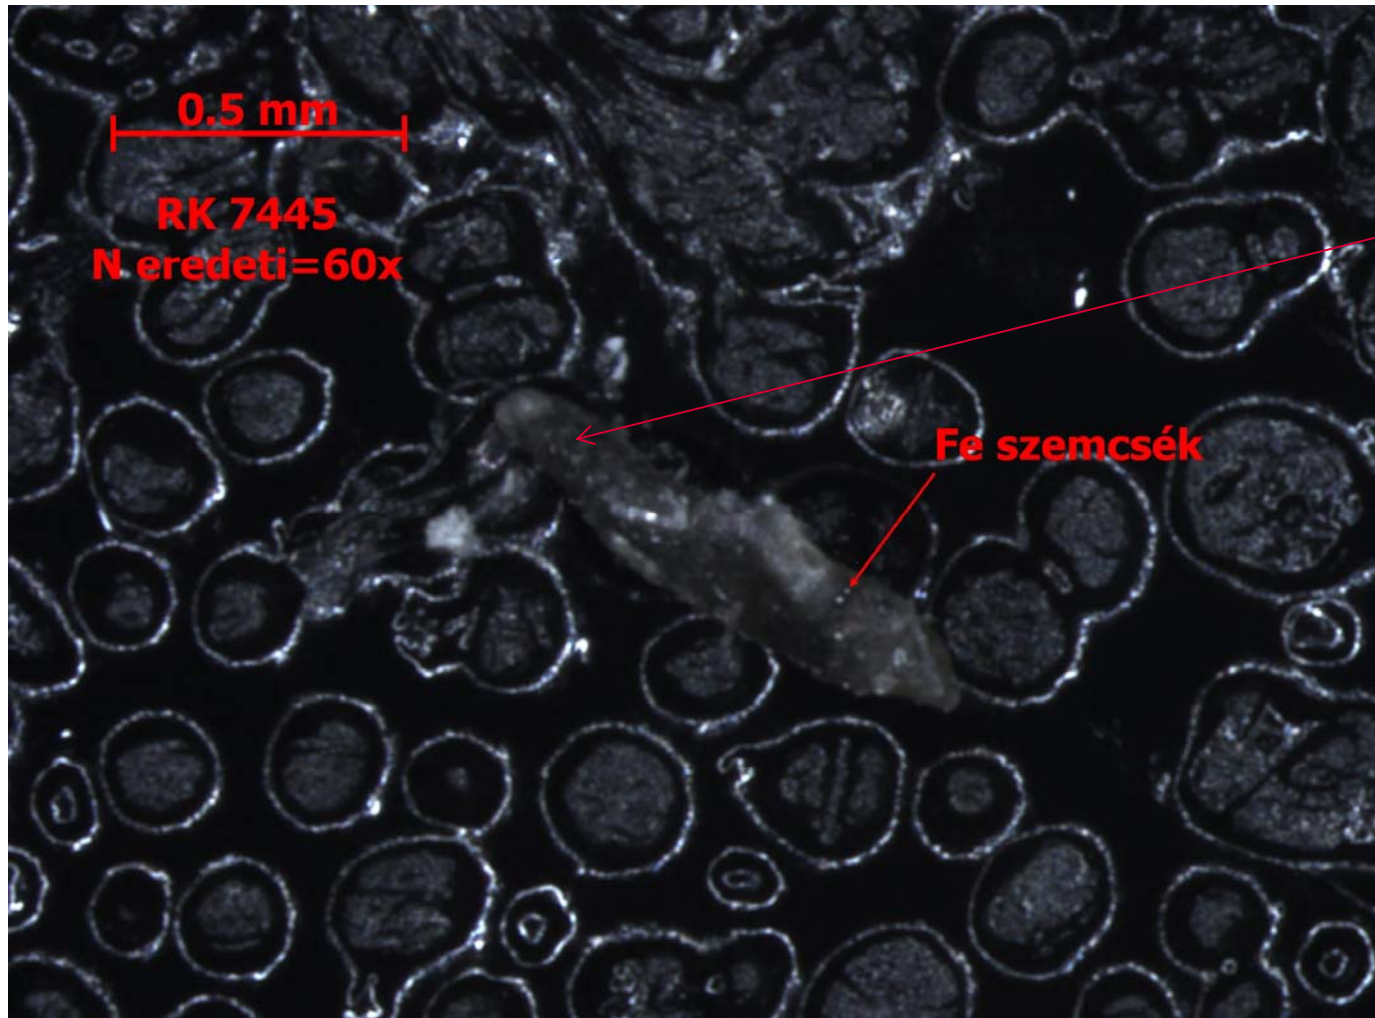
# RK 7445 jelű

Idegen anyag,

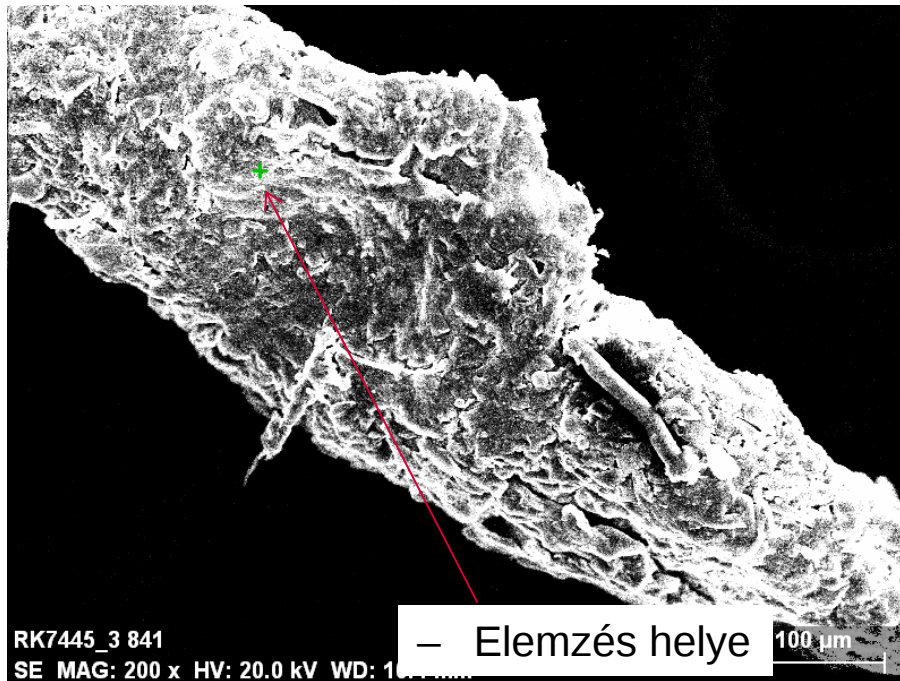
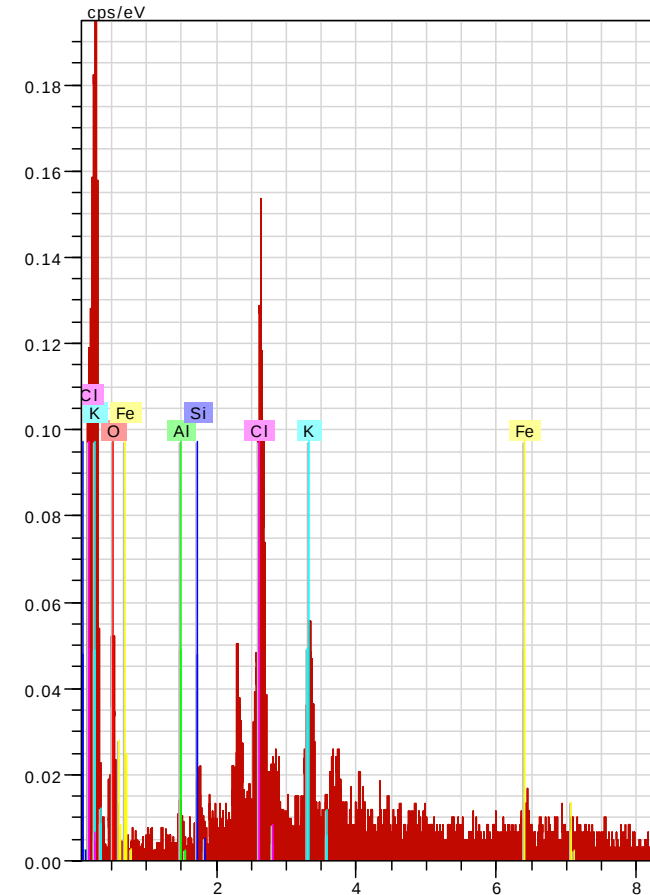
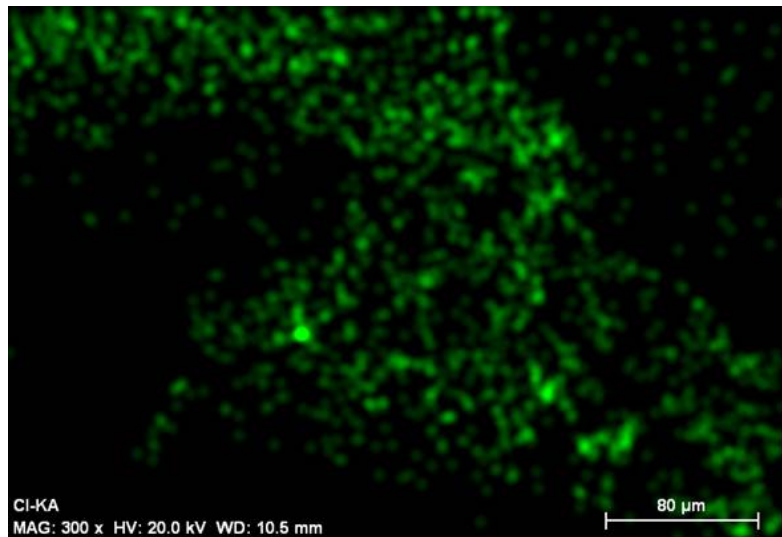
## – RK 7445 jelű

- Mivel a pontelemzésnél fém csak jelentéktelen mennyiségben volt kimutatható, a jelentős Cl mellett elemtérképet vettünk fel

- A vizsgálatok alapján feltehetően a szennyeződés fém (Fe) szemcsékkel kevert polimer (pl. PVC)

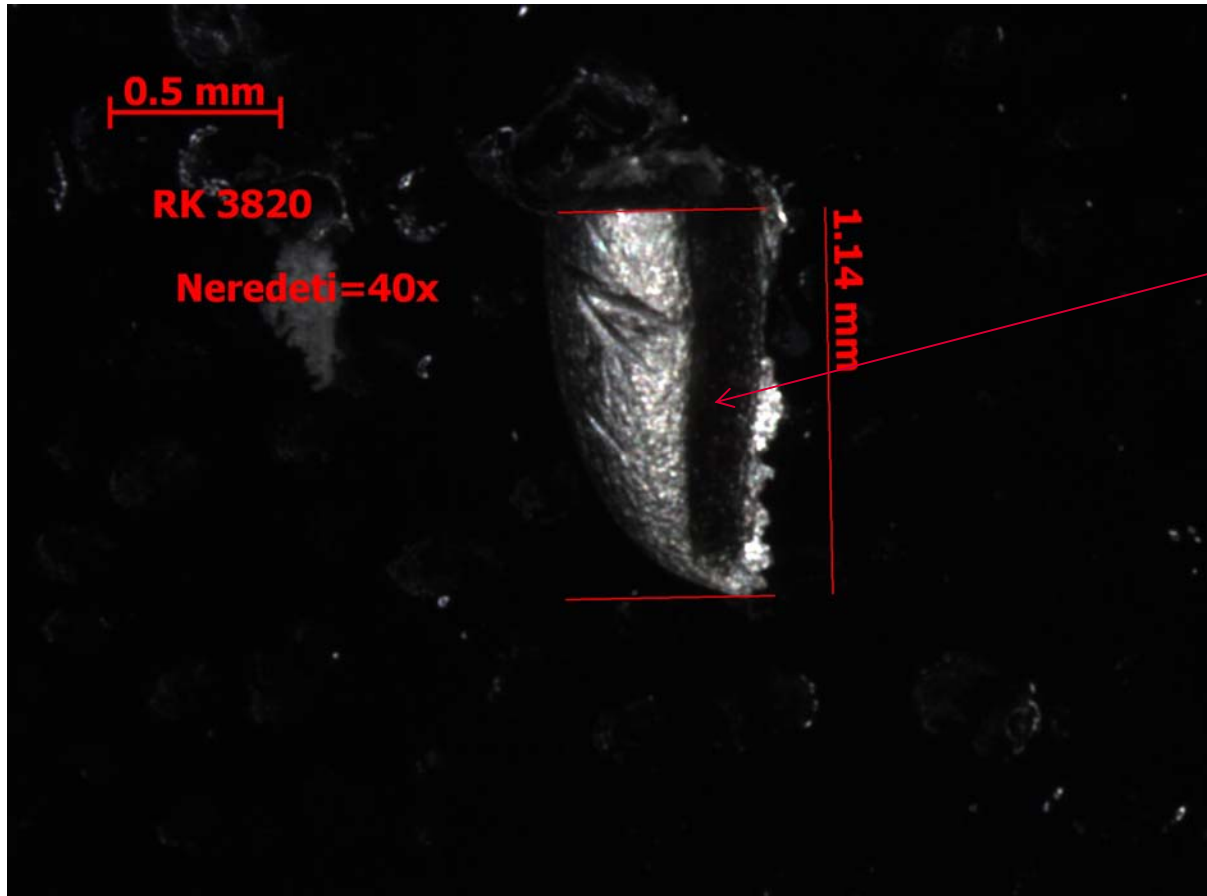
# RK 3820 jelű

Idegen anyag,

– Az idegen anyag kb. 1,5% Mg  
ötvezésű alumínium

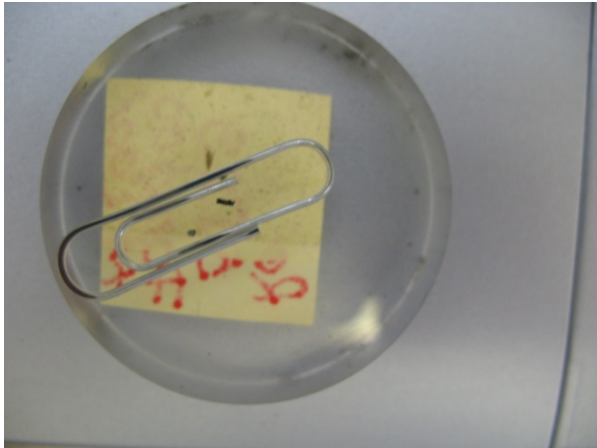
# – RK 3820 jelű beágyazás utáni mikroszkópos vizsgálata

- A csiszolaton megfigyelhető, hogy az idegen anyag alumínium ötvözet

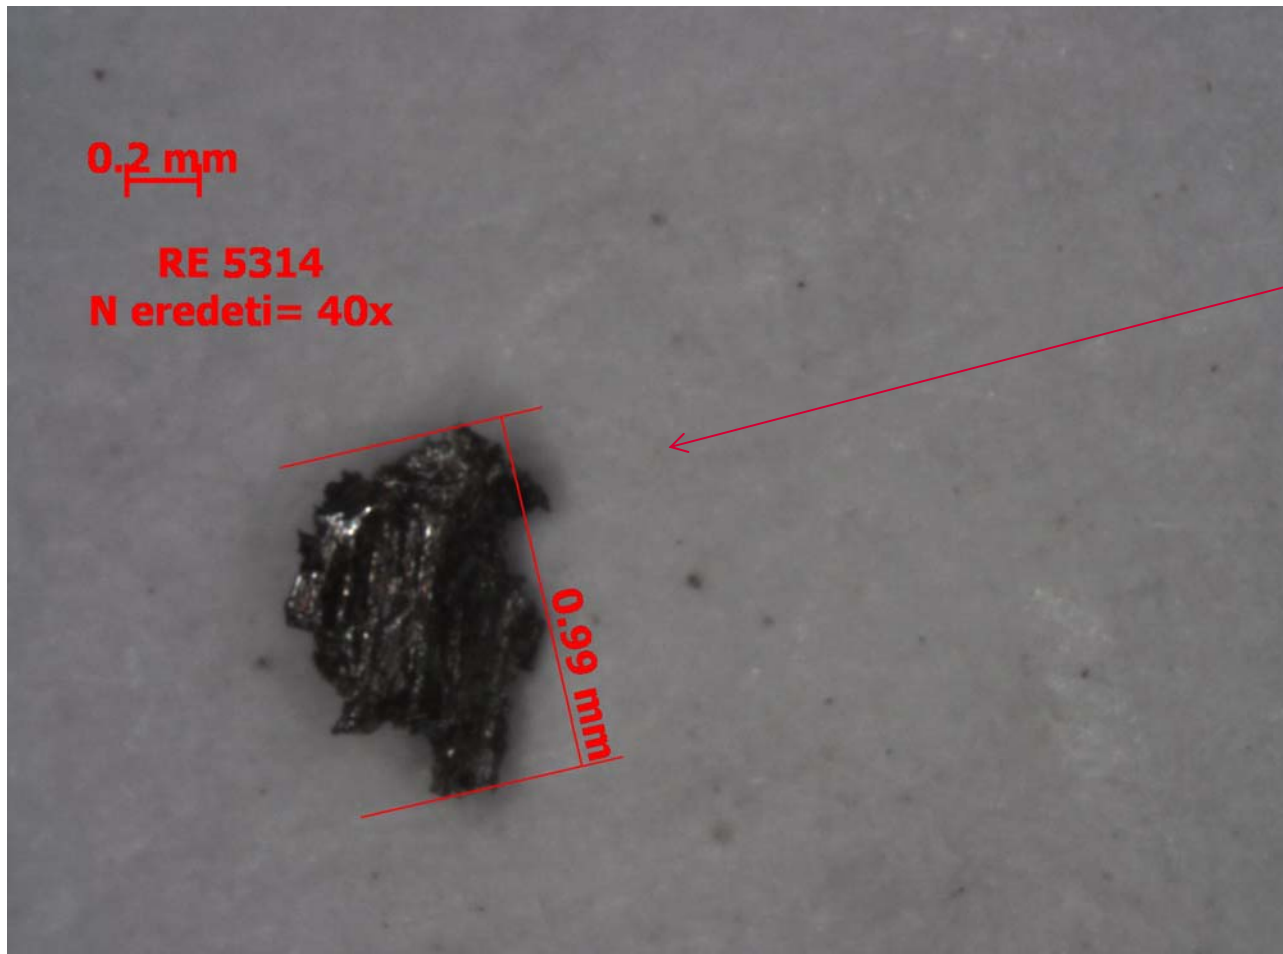
# RK 5314 jelű

Idegen anyag,

- Az olajfűvókában talált idegen anyag a mikroszkópos vizsgálat alapján lemezgrafitos öntöttvas, a teljesen perlites mátrix alapján feltehetően GJL 250

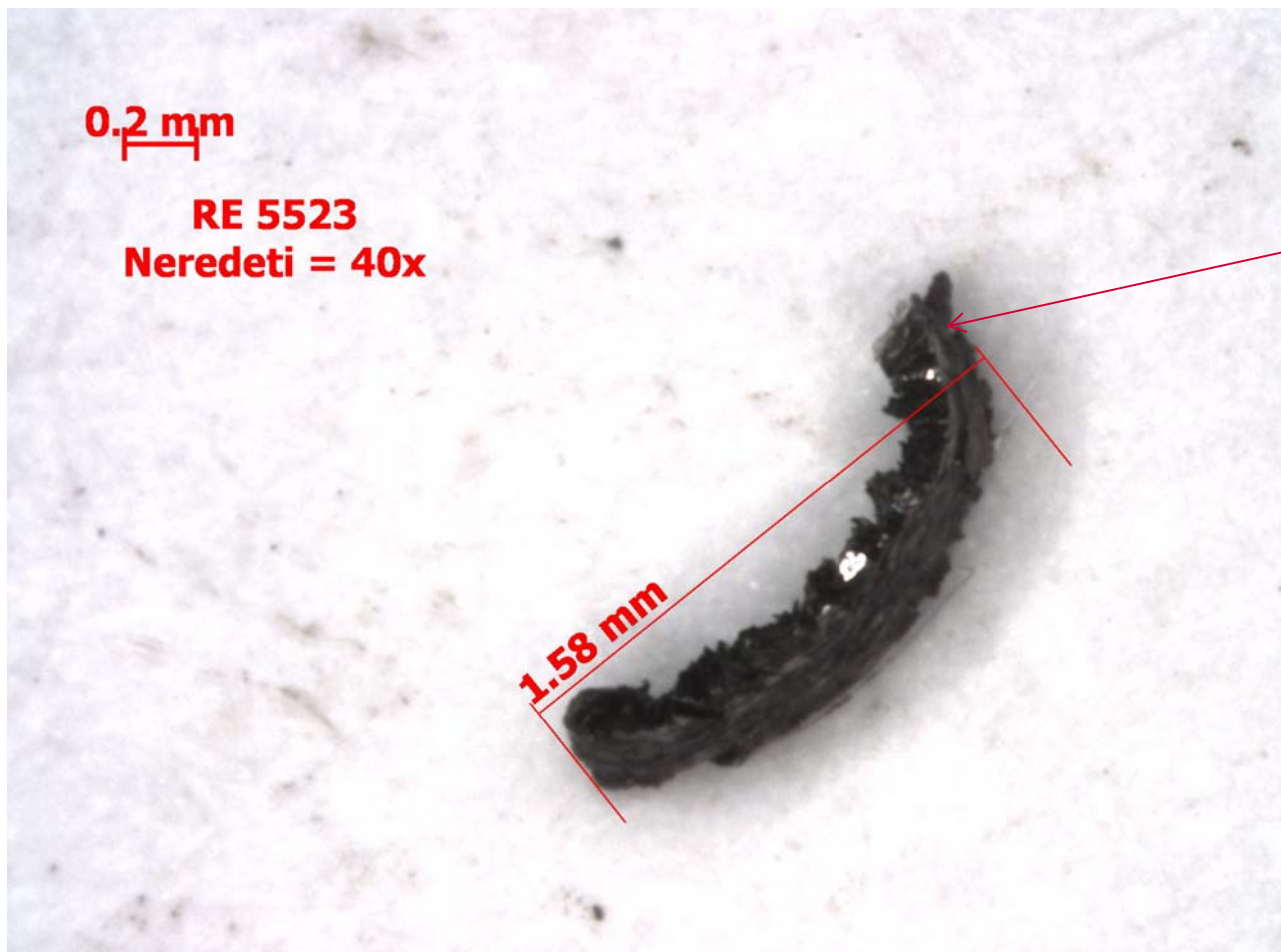
# RK 5523 jelű

Idegen anyag,
