# GYŐR, VÁSÁRCSARNOK FELÚJÍTÁSI KONCEPCIÓ

## GYŐR, HERMANN OTTÓ UTCA 25. SZÁM ALATTI, 1978.-BAN ÉPÜLT VÁSÁRCSARNOK ENERGETIKAI REHABILITÁCIÓJA

Németh Edina, HGYZUB  
építészmérnök hallgató, Széchenyi István Egyetem, Győr  
e-mail cím: [edina-marci@t-online.hu](mailto:edina-marci@t-online.hu)

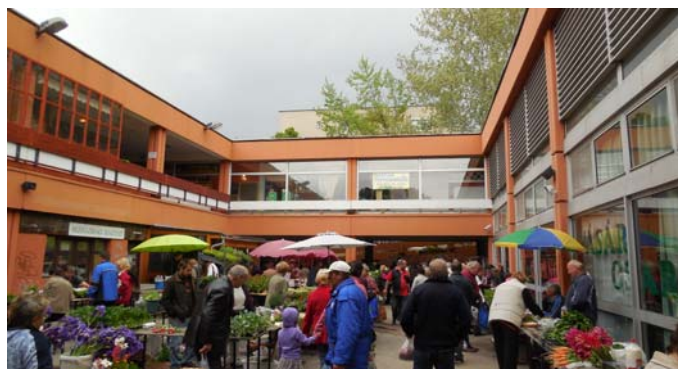
Magának a csarnoknak az alaprajzi kialakítása átgondolt „volt”! Az árufeltöltés teljesen elkülönült az árusító tértől, a két szintes épületen belül szétválasztották a felső és az alsó szintre tervezett árucsoportokat is. Ez a mai használatnál, az eredeti elgondolás szerint nem érzékelhető. A nyitott belső udvar szolgált volna az enyhébb napokon az őstermelők palánta, saláta, stb. árusítására.

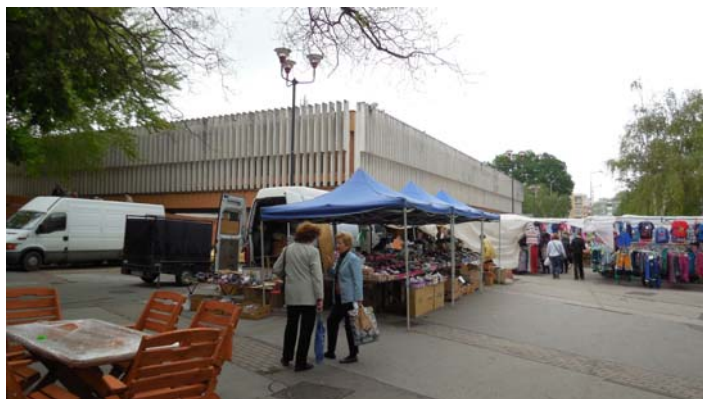
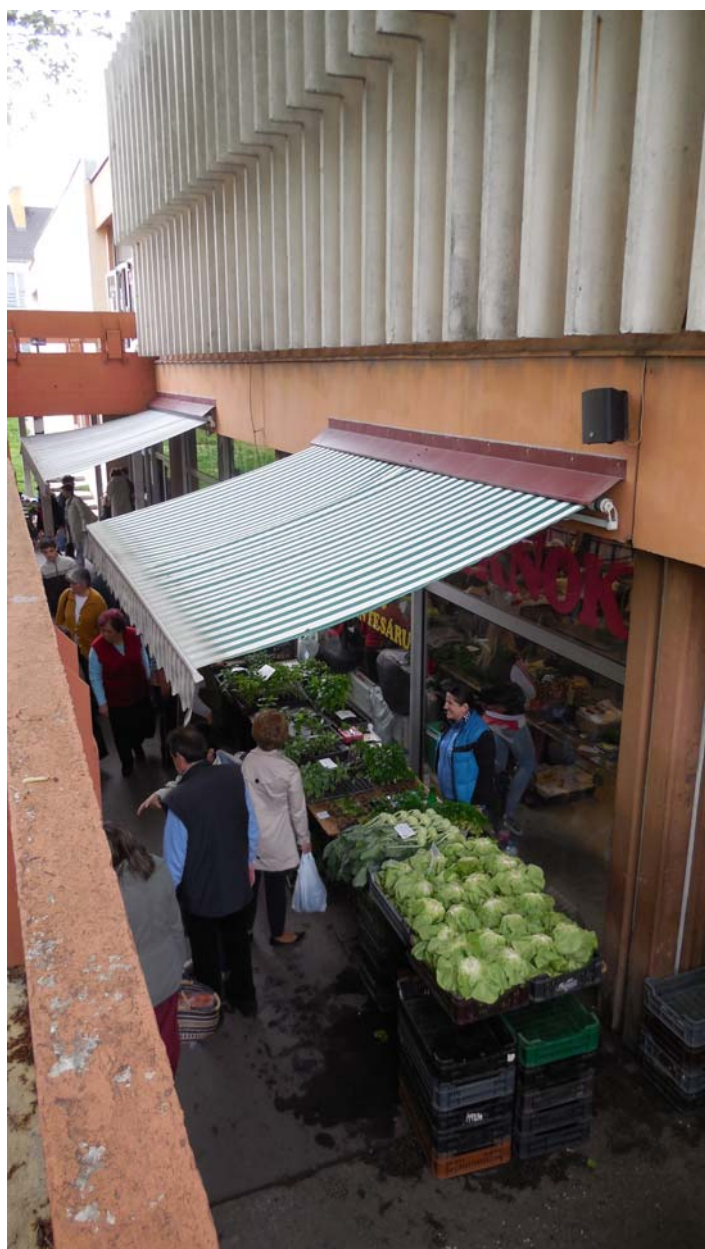
Az őstermelők „valahol” parkolnak a környéken, az általuk bérelt helyre kipakolnak és árulják a termékeiket. Az árusító helyek csoportokban vannak,

egy helyen a gyümölcs, másik helyen a zöldség, a harmadikon a palánták, stb. Ezek a helyek többnyire a szabadban, az épület körül, részben a zöldterületen, részben a belső udvarban vannak.

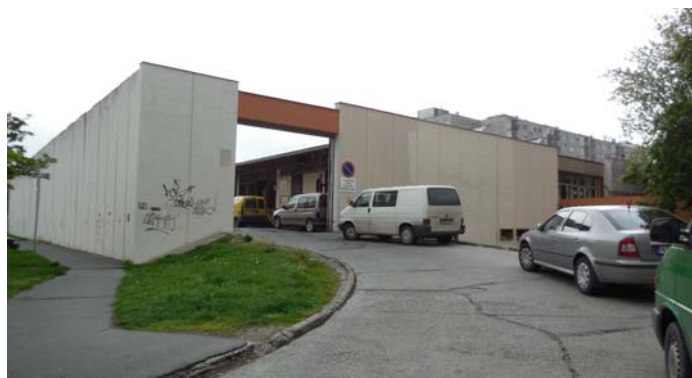
Egyértelmű, ha az épülethez közelítünk, hogy melyik a gazdasági rész és melyik oldalon van vendégforgalom.

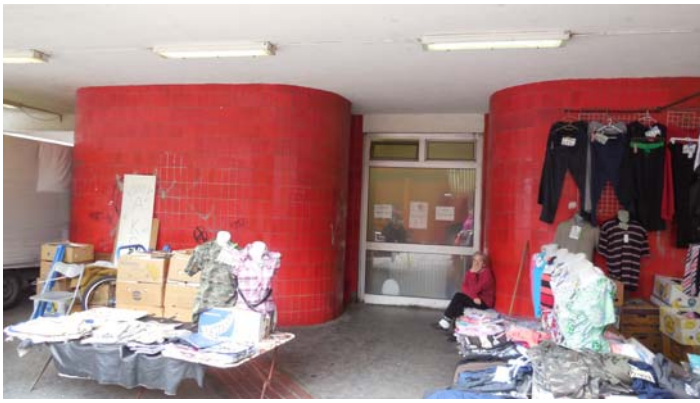
A külső homlokzatot is két részre lehet osztani, az utcai homlokzatot, ezek nagyon egységesek, színben, anyaghasználatban, stílusban. Illetve a belső udvari homlokzatok, melyek nem hasonlítanak a külsőre. Itt már jobban észlelhető az évek során tapasztalt „fejlődés” adott igények kielégítése. Belső árnyékolók, külső előtetők (kiterkerhető) elhelyezése. Itt már fokozottan megjelennek a reklámfelületek.
