# **Magyarországi H-típusú vasalt talajtámfalak károsodása**

# A H-támfal károsodásai és vizsgálatai

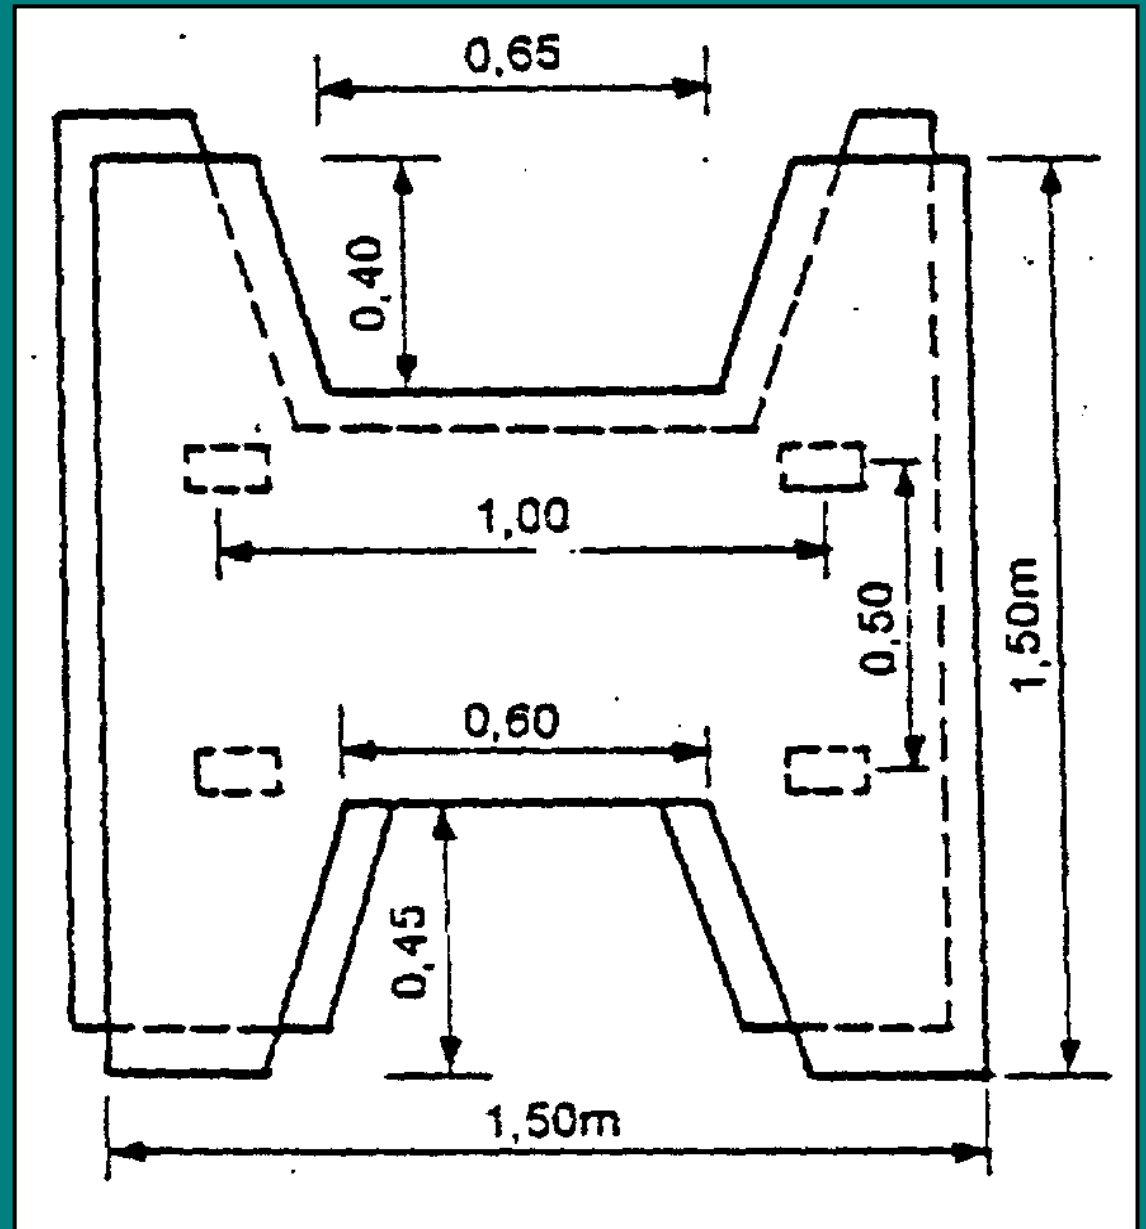
## A H-típusú fal

- Érdekes forma
- Hosszú konzol
- Nagy szalagtávolság
- Egyenetlen szalagteher
- Nagyobb deformációk
- Nagyobb elemmozgások
- Nincs tüskézés
- Gyenge vasalás

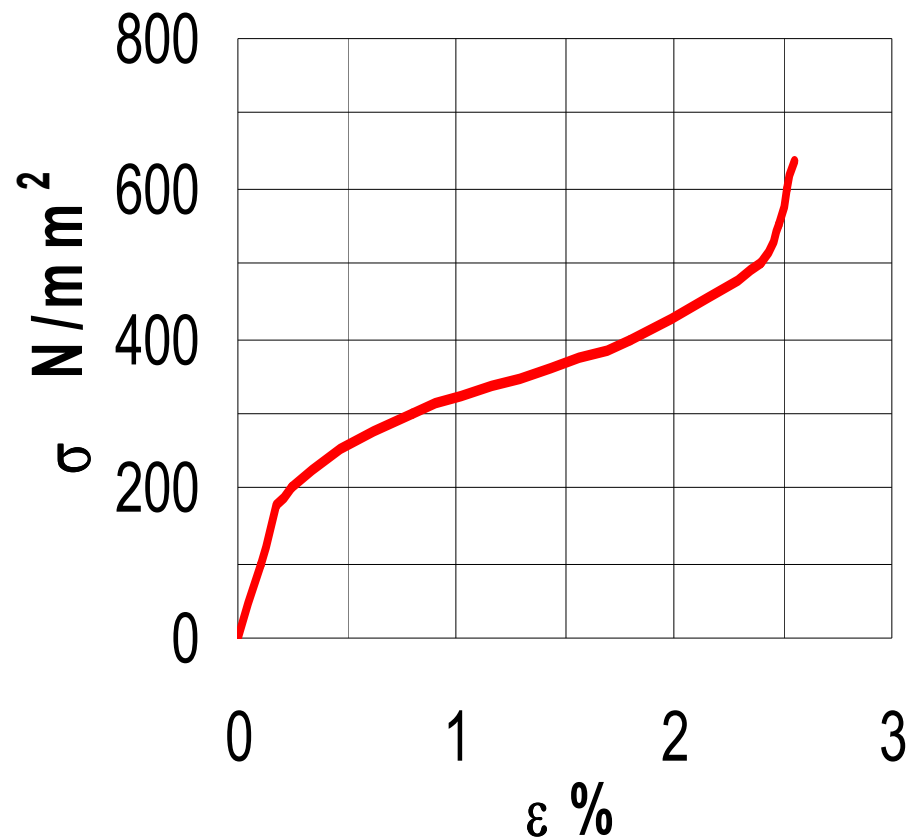
H-típusú fal  
„vasalása”  
üvegszálerősítésű  
poliészterszalag

- Nagy és változó alakváltozási képesség
- Rideg viselkedés
- Kis hajlítási teherbírás
- Kúszás és öregedés
- Korrózió

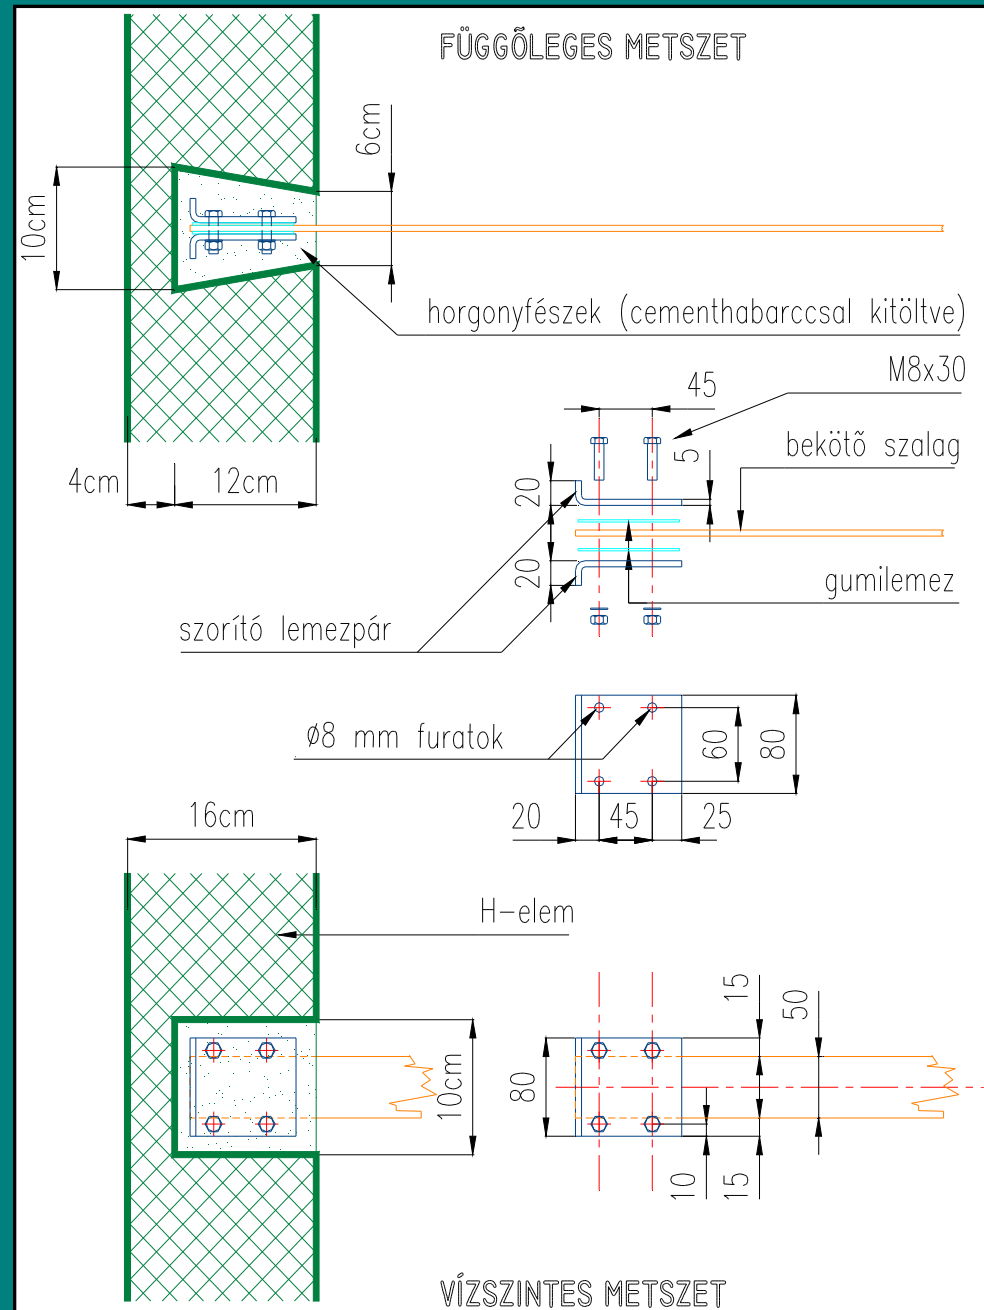
# A homlokelemek és a szalag kapcsolata

- Csukló helyett befogás
- Az acélelem roncsolja a szalagok szélét
- A befogóelem éles peremén a szalag sérül
- A bekötés kicsúszhat.

A jó talajra állított alaptesten  
ülő homlokfal  
kevesebbet süllyed, mint  
a töltés s vele a szalagok,  
így a befogott szalagok  
külponos húzást kapnak.
