**Erősen térfogatváltozó talajokra épített  
Békés megyei utak  
geotechnikai vizsgálata**

Vizsgálati jelentés és szakvélemény

| Készítette: | dr. Szepesházi Róbert<br>Széchenyi István Egyetem, Győr |

2003. augusztus

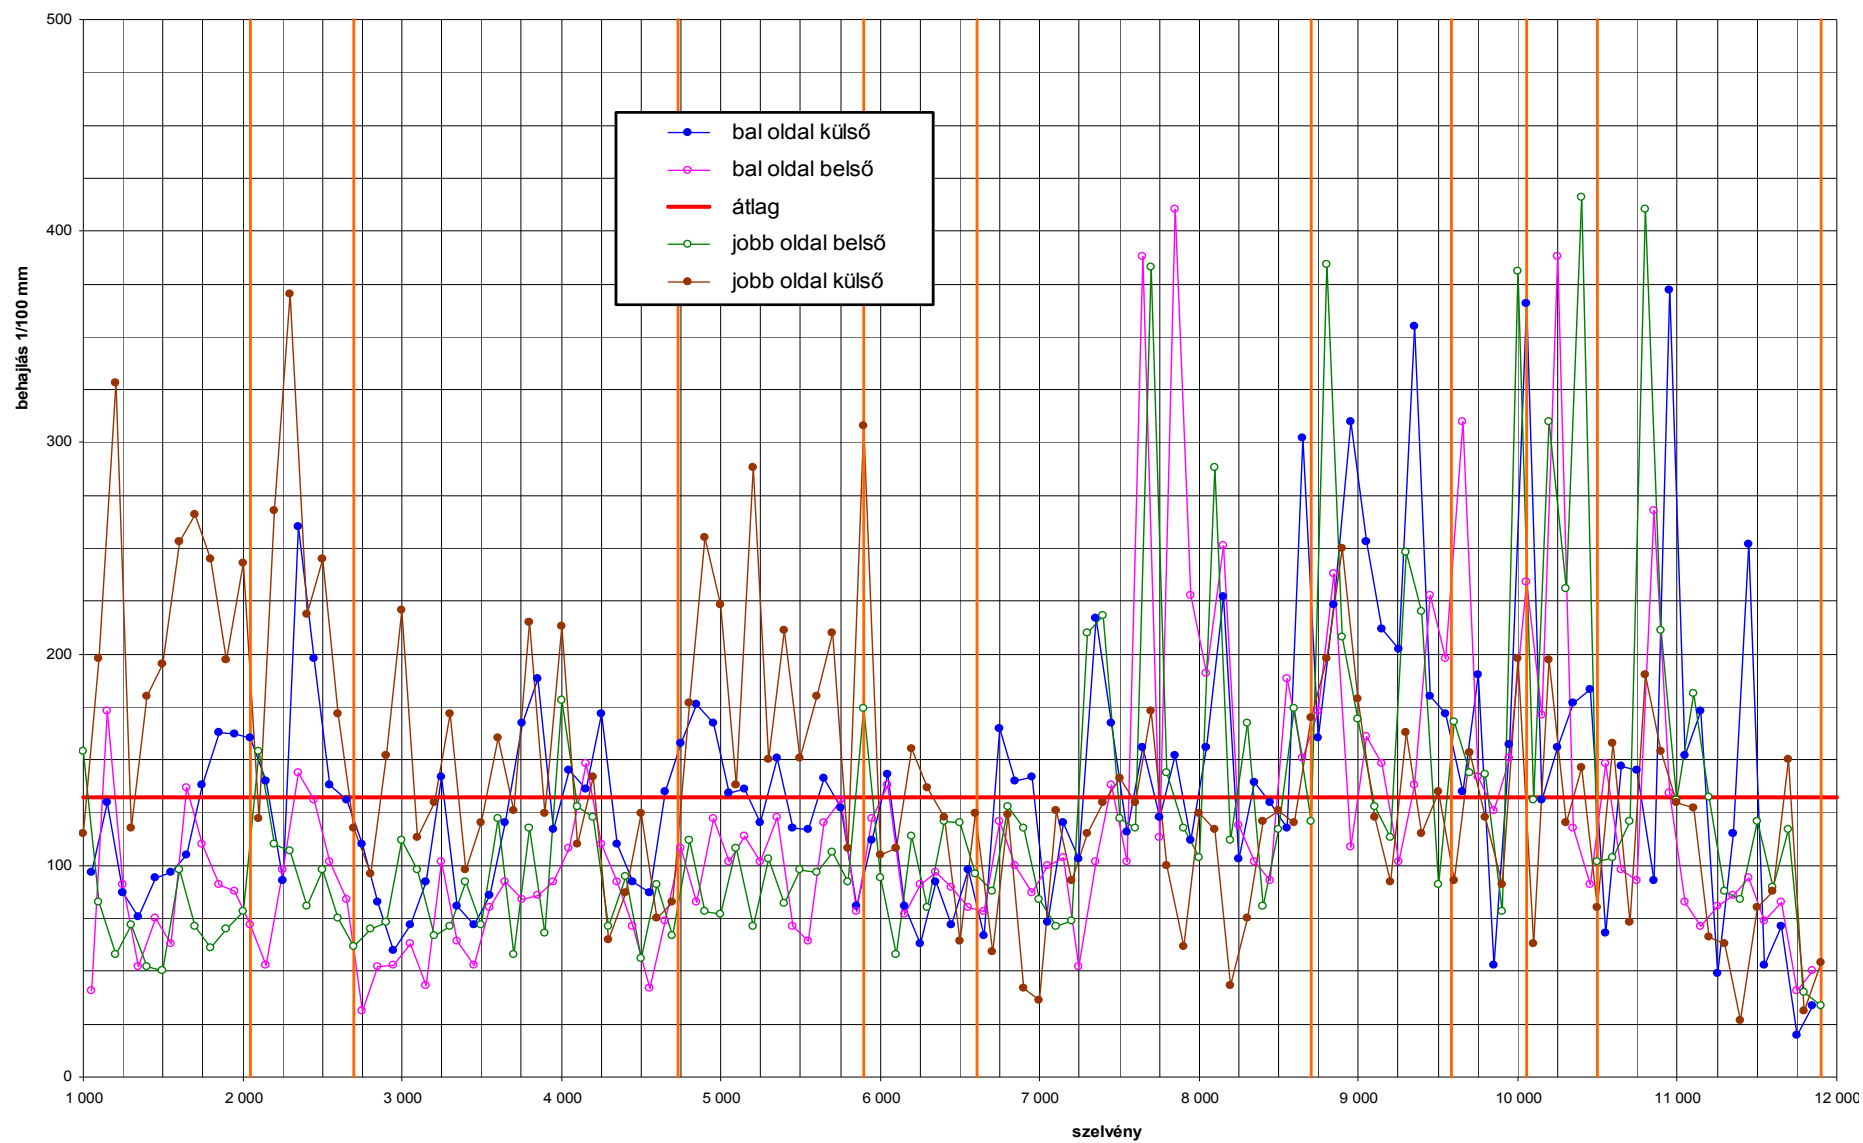
4.2 ábra

A 4231 j. út behajlás-mérésének eredményei (2003. május 23.)

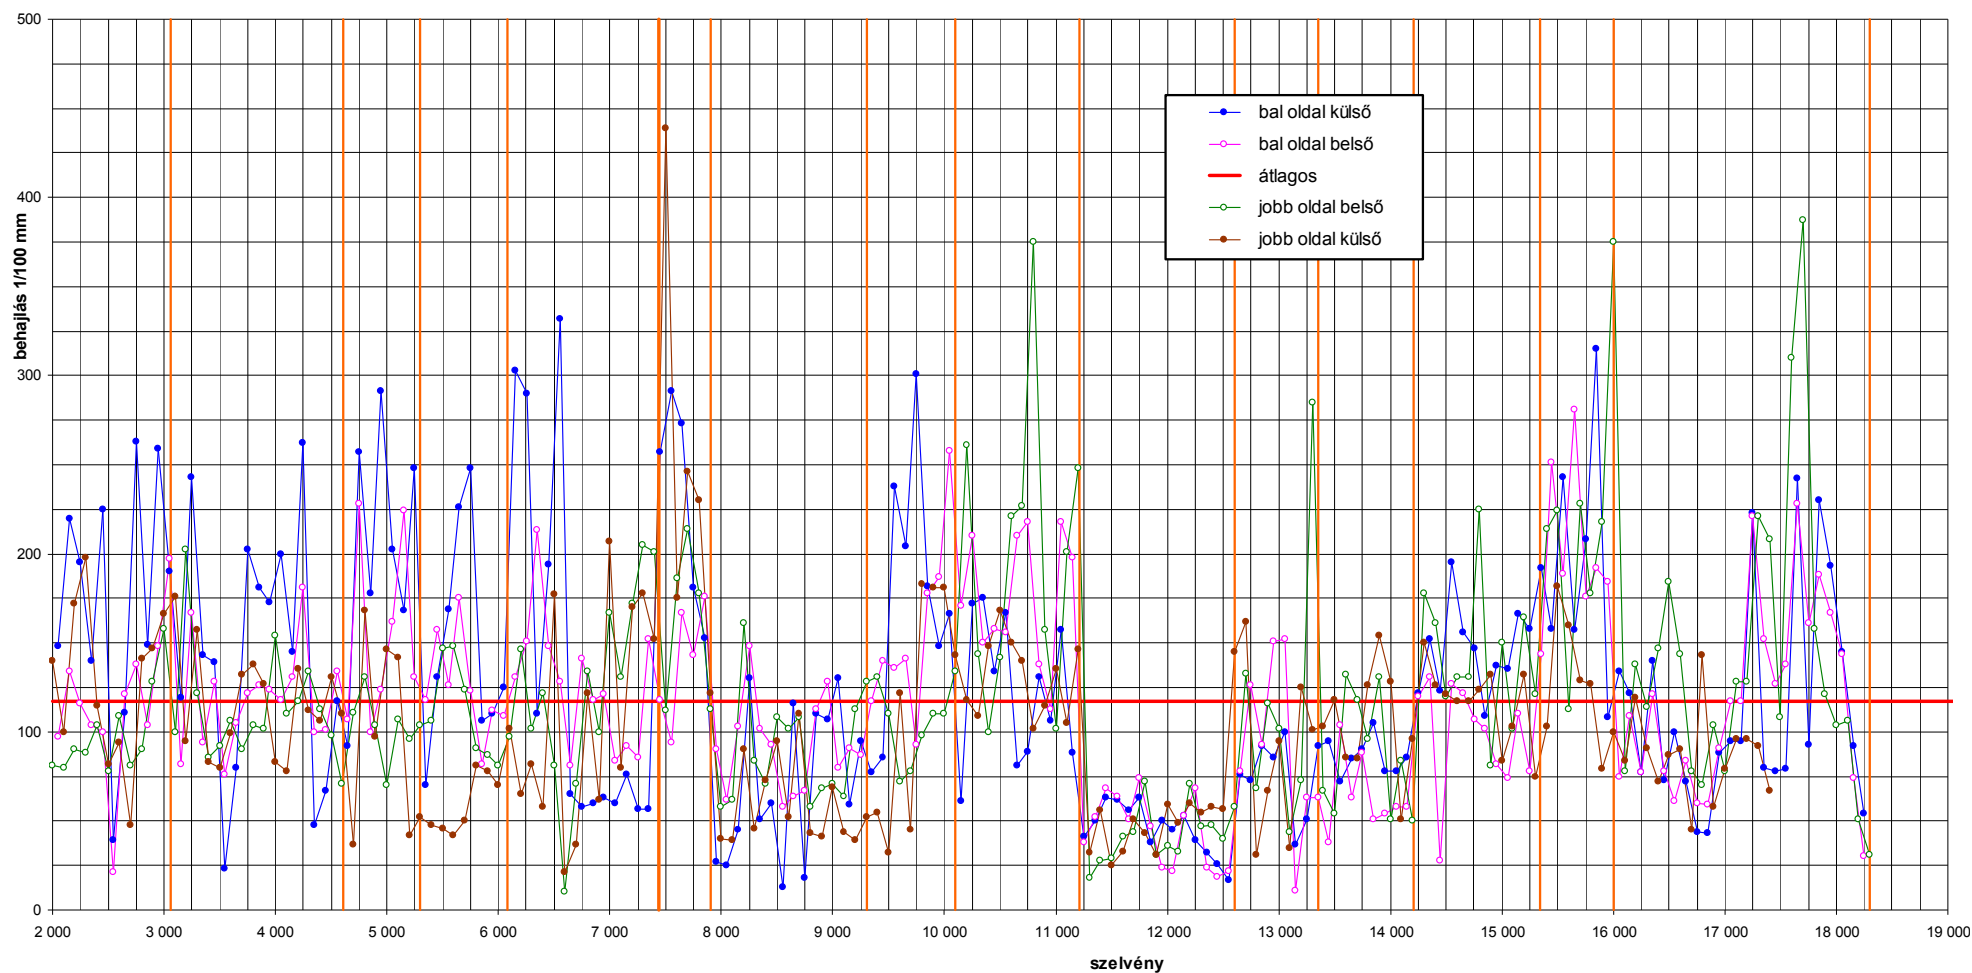
5.2 ábra  
A 4232 j. út behajlás-mérésének eredményei (2003. május 16.)

- a 13+350 – 14+210 km szakaszon 1992-ben szórt alappal készített erősítés teherbírás-növelő hatása ma is jól érzékelhető, de a bal oldal gyengébb volta kissé „átütött”,
- a 14+250 – 15+340 km szakasz behajlásai nem annyira rosszak, mint amilyen rossznak a pályát a bejárásnál találtuk, illetve amiként az OKA is annak minősíti ezt, a romlást tehát esetleg nem teherbírás problémák okozhatták,
- a 15+340 – 16+000 km szakasz jobb szélén és belső részén nagyon nagy a behajlás, amiként a bejárásnál is így érzékeltük, itt a legrosszabb a teherbírás, s itt rosszak az OKA minőségi osztályzatai is,
- a legutolsó szakaszon a mértékadó behajlások magasabbak annál, mint amilyent a pálya állapota alapján feltételezhetnénk, bár a mértékadó értéket inkább a 17+700 km szelvény körüli lokális hibák teszik naggyá, az átlagos érték nem rossz.

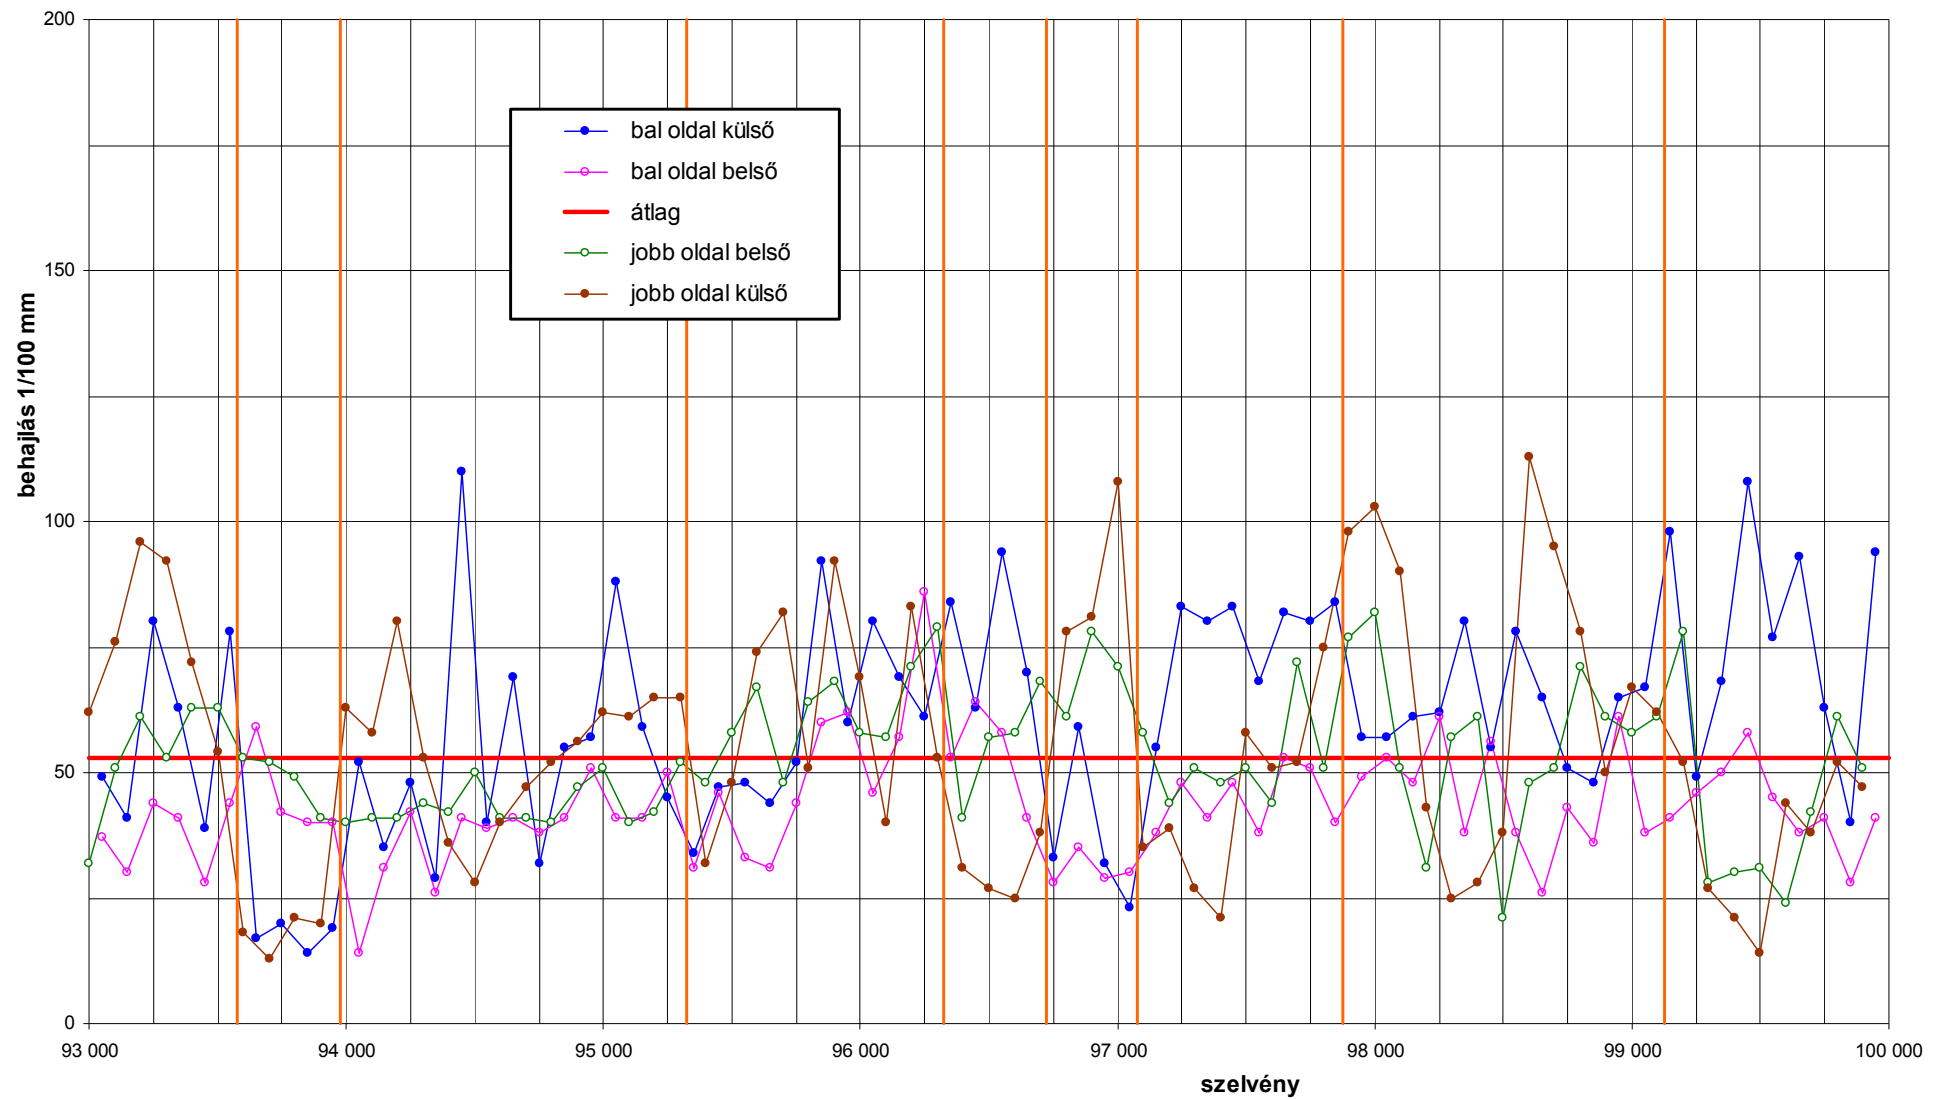
6.3 ábra  
A 47 sz. út behajlás-mérésének eredményei (2003. május 27.)

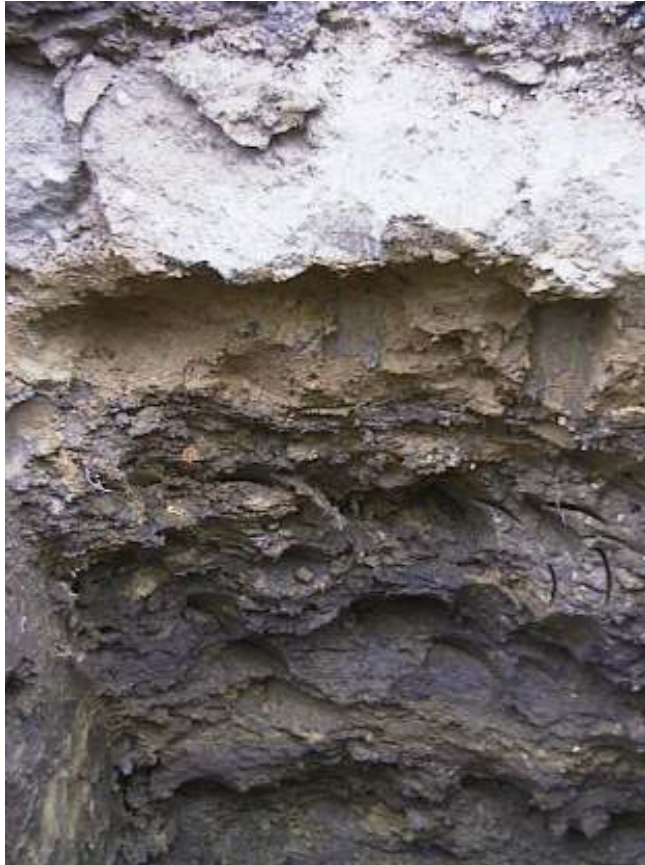
6.6 ábra

A 47. sz. út 94+450 szelvényben készített nyílt feltárásban talált viszonyok

A feltárás helyén a földmű keresztmetszete kb. megfelel a 6.1/a ábrán láthatónak.

A padka mellett az árokban dús növényzet cserjék, bokrok vannak.

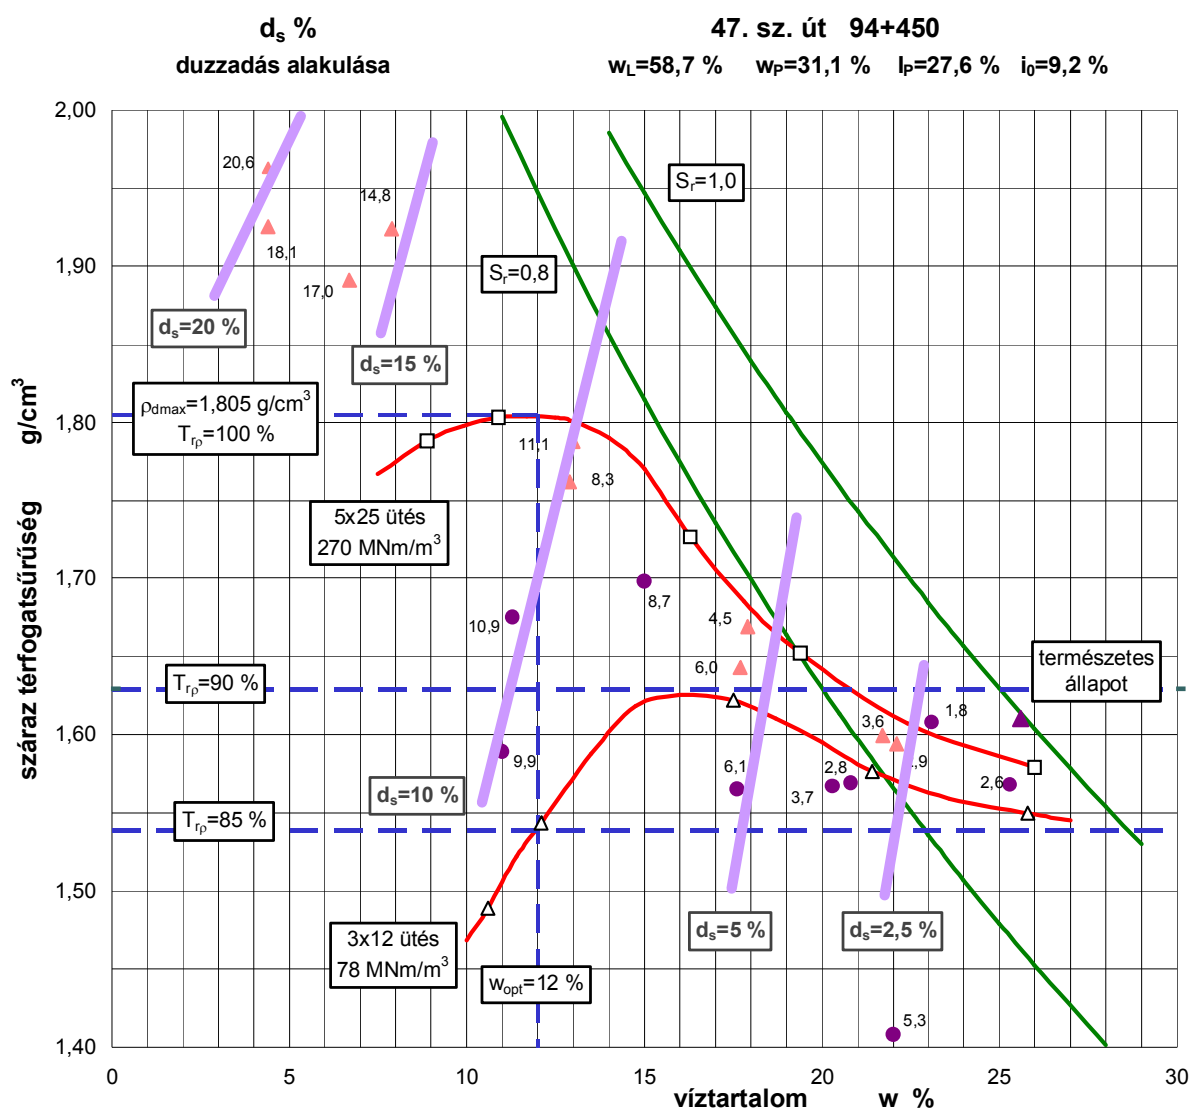
6.9/a ábra

- a kezdeti száraz és tömör állapotból induló minták duzzadása jóval nagyobb,
- minél nedvesebb és lazább a kiindulási állapot, annál kisebb a duzzadás,
- a duzzadás miatti fellazulás ezekből és telítődés következtében az állapot számíthatóan kb. a  $w=30\%$  és  $T_{rp}=85\%$  ( $S_r=1,0$ ) állapot felé tartana,
- a  $w=25\%$  és  $T_{rp}=89\%$  természetes állapotban levő talaj duzzadása már csekély lenne.

Az ábrán érzékelhető duzzadás egyébként megfelel annak, ami a talaj plasztikus indexe alapján várható, s nagymértékűnek minősíthető.

Az új töltésanyagként beépített talaj duzzadási vizsgálatának eredményei

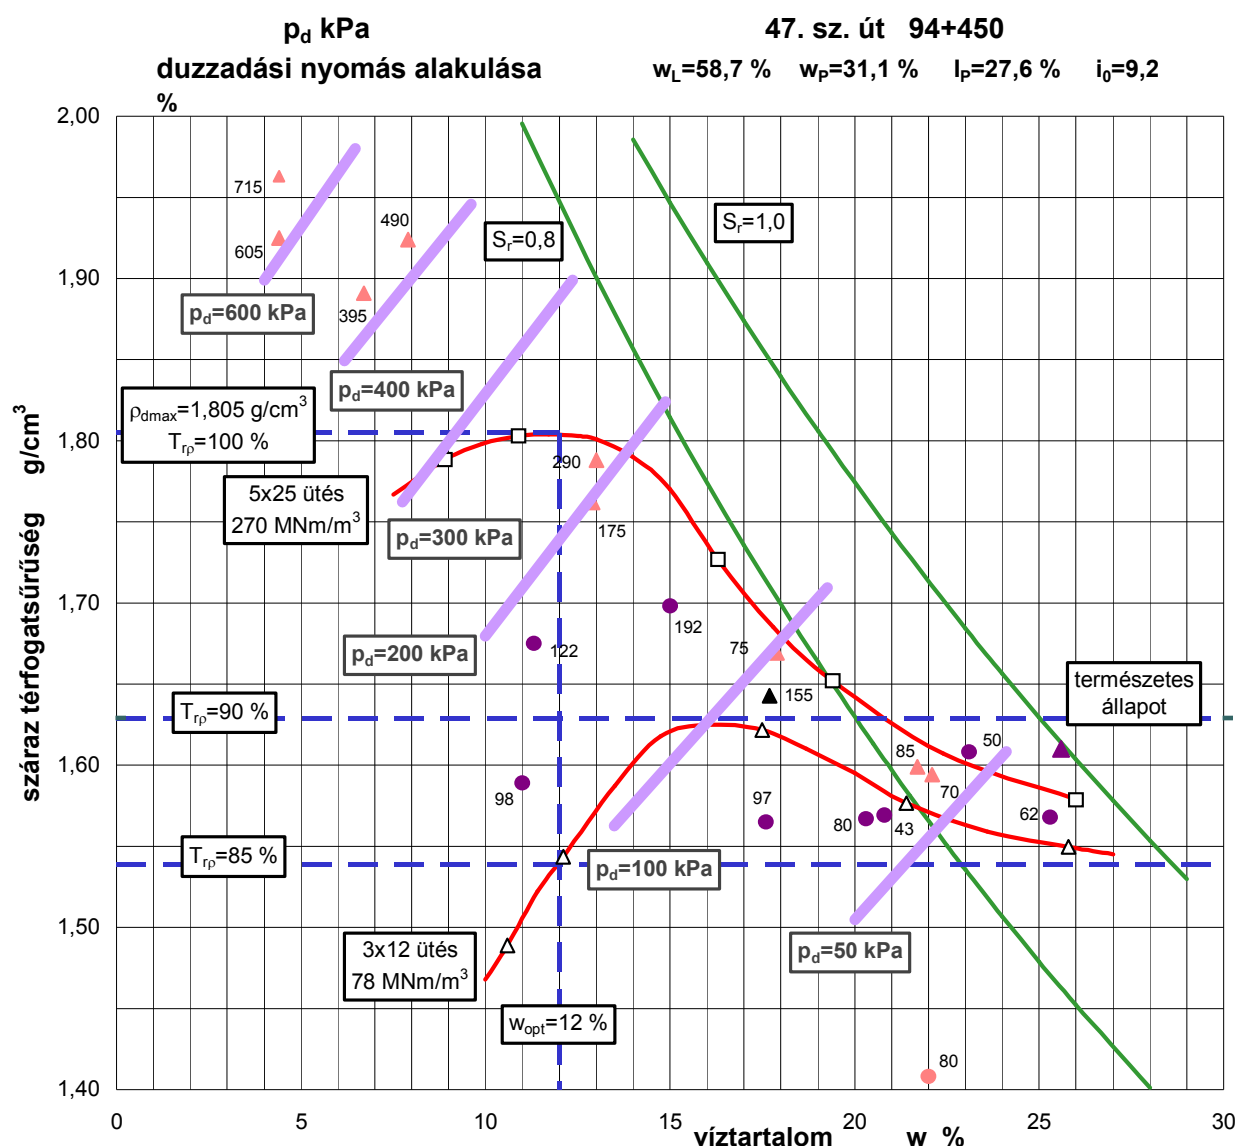
6.9/b ábra

- a kezdeti száraz és tömör állapotból induló minták óriási duzzadási nyomásokat képesek kifejteni,
- minél nedvesebb és lazább a kiindulási állapot, annál kisebb a duzzadási nyomás,
- a  $w-T_{rp}$  állapotban meglévő viszonylag csekély különbség is jelentős nyomáskülönbséget eredményezhet,
- a  $w=25\%$  és  $T_{rp}=89\%$  természetes állapotban levő talaj duzzadásának megakadályozásához kb. 30-40 kPa nyomás szükséges, azaz kb. 25-30 cm takarás.

Az ábrán érzékelhető duzzadási nyomások egyébként megfelelnek annak, ami a talaj plasztikus indexe alapján várható, s nagymértékűnek minősíthetők.

Az új töltésanyag duzzadási vizsgálatának eredményei

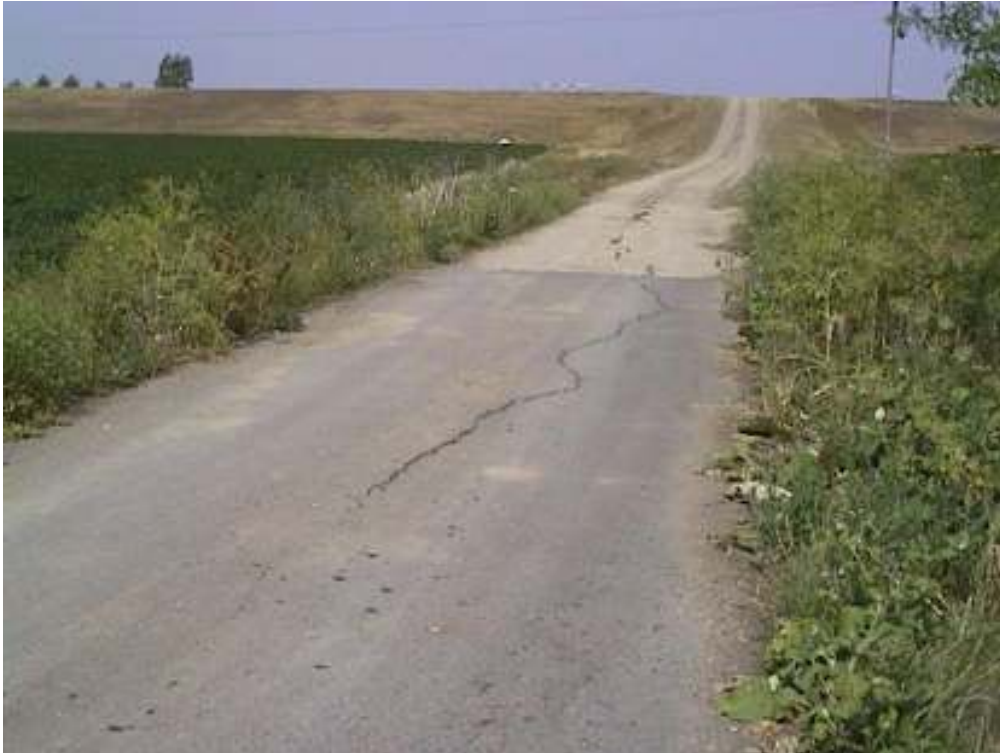
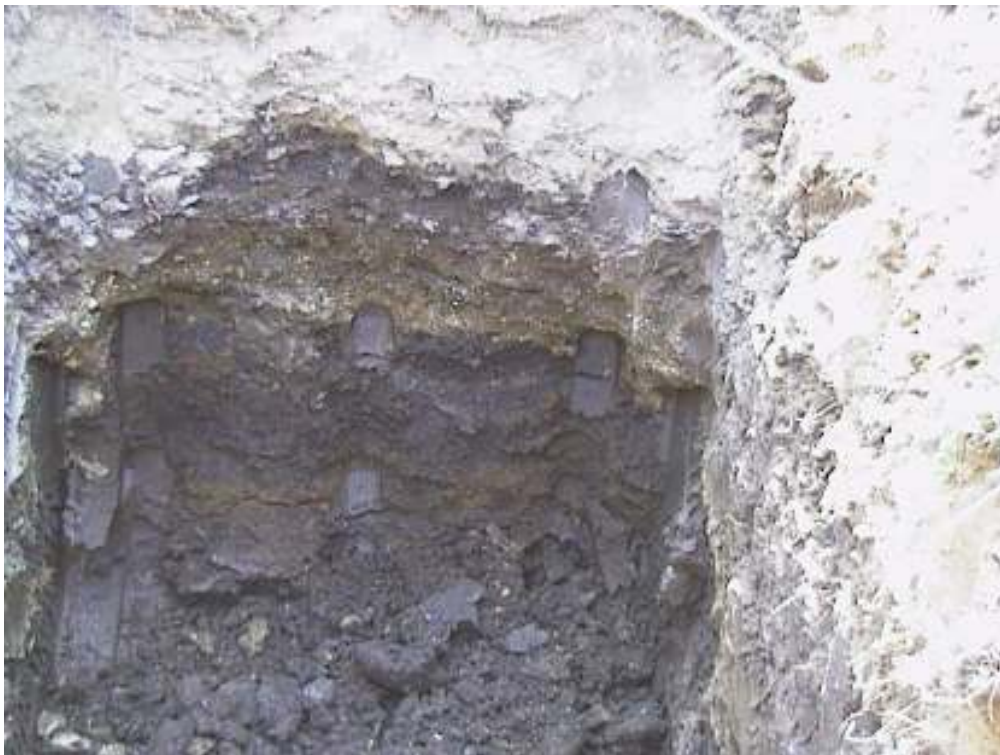
6.10/c és /d ábra

A 47 j. út 96+900 km szelvényében végzett nyílt feltárás  
(fenn: a feltárás előtt becsatlakozó berepedt út; lenn: a burkolat szélének képe)

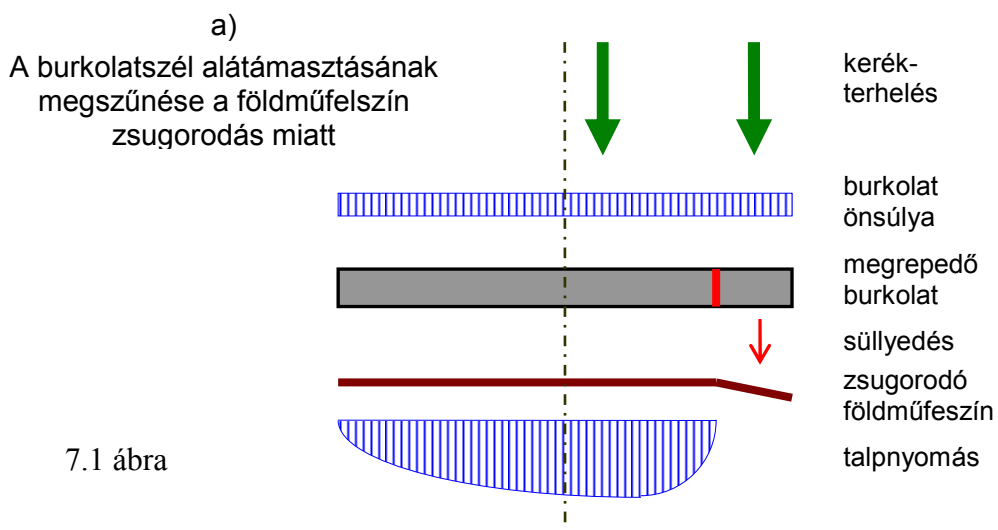
Így előállhat olyan eset, hogy a burkolat széle alatt a zsugorodás bekövetkezik, a földmű felszíne itt kissé, néhány mm-rel lesüllyed. Ezzel a burkolat itt elveszti alátámasztását. Ha van szemcsés védőréteg akkor az ennek „utánamenve” kis lazulással kiegyenlíti ez a mozgást, sőt a valóban hajlékony pályaszerkezet is képes ezt követni. A merev burkolat azonban, főleg ha a szélén gerendaszerű szélesítés van, akkor nyilván a szélesítés és a régi burkolat határán szögelfordulással követi a burkolat a földmű lefelé irányuló mozgását, így ott kialakulhat a repedés. Kiszámítható, hogy – mivel az aszfaltbeton pályaszerkezetek hajlítási merevsége és húzószilárdsága csekély – a húzási repedés már a konzolszerűen lehajló burkolat önsúlya alatt is bekövetkezhetsen. Valószínűbb azonban, hogy a járműterhelés miatt következik be a lehajlás és ezzel a törés.

Ez a jelenség inkább a terepen vezetett utakon következhet be, ahol a térfogatváltozás nem elsősorban oldalirányú alakváltozásokban valósulhat meg. A békési utak esetében a védőréteg hiánya miatt ez a veszély fokozott, s elsősorban a merev szélesítésen épített merev aszfaltbeton esetében következhet be ez a jelenség. A 4231 j. úton a nyílt feltárásokban találtunk olyan kicsi víztartalmakat, melyek e jelenség aktuális bekövetkezését valószínűsítették.

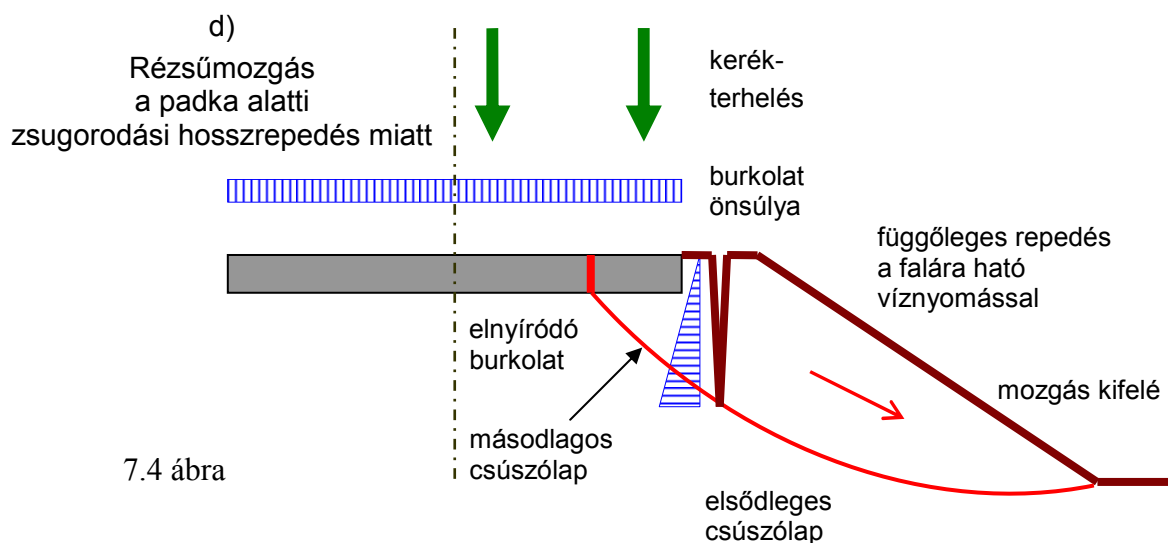
d) Oldalirányú mozgás a padka alatti függőleges zsugorodási hosszrepedések miatt (7.4 ábra)

Az ilyen repedések azután oldalirányú mozgások előidézője lehet többféle módon is, s tulajdonképpen ide sorolható a c) pontban már említett egyik lehetőség is. A rézsúmozgás jellegű jelenségként azonban elsősorban azt lehet elgondolni, hogy a függőleges repedésbe víz jut, s annak nyomása okozza az oldalirányú elmozdulást. A mezőgazdasági talajtani könyvek leírják azt is, hogy e repedésekbe bemosódhat agyagtalaj is, de az már nem kapcsolódik a repedésfalhoz, hanem megduzzadva még inkább szétfeszíti a repedést. E jelenségek a rézsú oldalirányú mozgását indítják el, ami a geometriától és a rézsú anyagának szilárdságától függően lefelé irányuló mozgáskomponenst is eredményez. E csúszási folyamat következtében azután a burkolat is a rézsú után mozdul, a c) pontban leírt mechanizmus révén.

E jelenség veszélyességének mértéke is természetesen elsősorban a töltésmagasságtól és a berepedés mélységétől függ és a b) pontban leírt körülmények befolyásolják ennek kifejlődését is. Azt gondoljuk, hogy a „kvázitöltések” esetében bekövetkezett károsodás elsősorban e mechanizmusnak „köszönhető”.

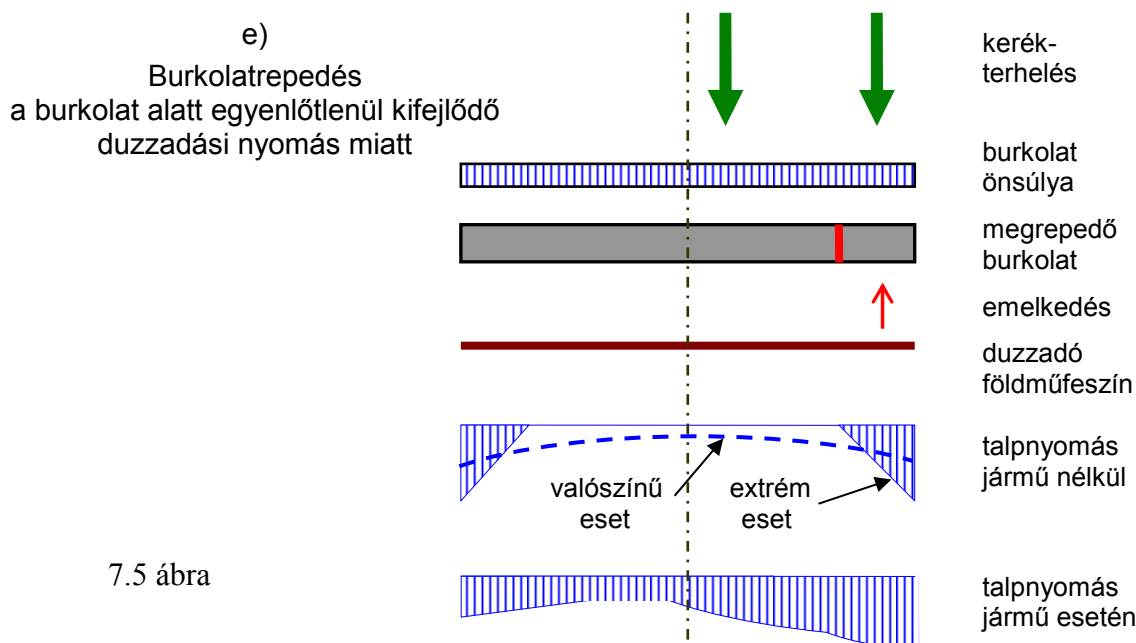
7.5 ábra

e) Burkolatrepedés a burkolat alatt egyenlőtlenül kifejlődő duzzadási nyomás miatt (7.5 ábra)

A burkolatra alulról ható nyomás azonban az elnedvesedéskor mindenképpen a széleken lesz nagyobb, így a burkolatra ebből nyomaterék hat. Ez repedést okozhat a burkolat alsó szélén, ami aztán más mechanizmusokkal szuperponálódva teljes átrepedést, deformációkat okozhat. Így pl. a forgalmi terheléssel együtt fejtik ki hatásukat, azzal abból keletkező nyomaterékek azért növekednek mert a burkolat nem elsősorban a kerek alatt, hanem a széleken támaszkodnak fel.

Ez a jelenség elsősorban a rendkívül kövér és száraz agyagok gyors elnedvesedésekor következhet be. A vizsgált utak esetében úgy is okozhatott károsodást, hogy felemelte a szélesítést a régi pálya mellől, mintegy az a) pontban vázolt jelenség ellentettjeként. Az ilyen mozgások után a burkolat széle kerül magasabbra, amit sok helyen meg is lehet figyelni, ugyanakkor az is lehet, hogy a következő változások hatására ez a deformáció már nem mindig lesz érzékelhető.

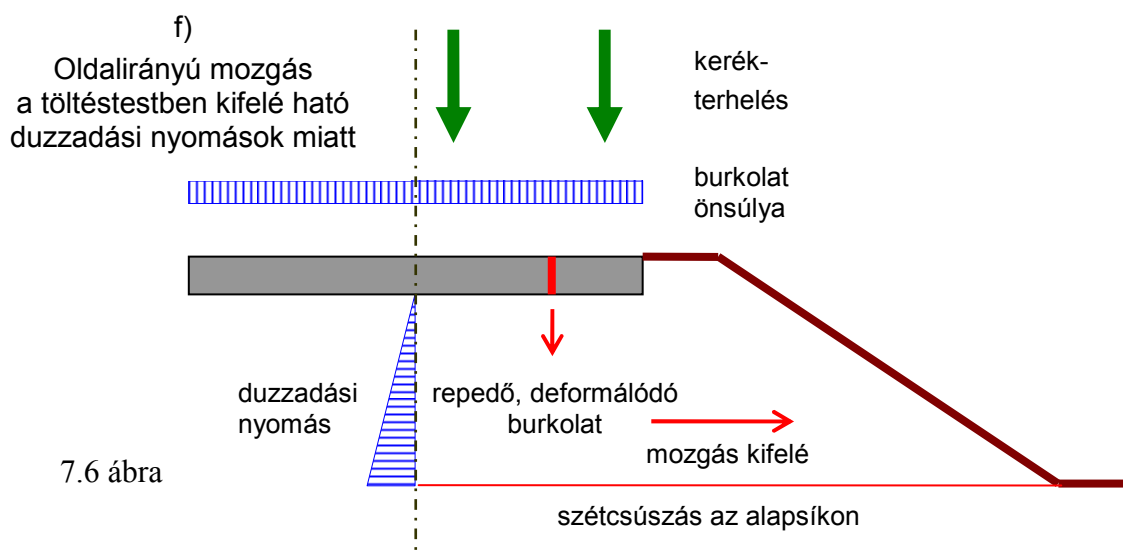
7.6 ábra

f) Oldalirányú mozgás a töltéstartestben kifelé ható duzzadási nyomások miatt (7.6 ábra)

Az elnedvesedési folyamat során a töltés belsejében duzzadási nyomások lépnek fel, amelyek következtében a töltésben lévő agyag oldalirányban is elmozdulhat, illetve e nyomások az általaj felszínén nyírófeszültségeket okozhatnak. E jelenség azután kombinálódva más hatásokkal olyan oldalirányú mozgássá, szétcsúszássá fokozódhat, mely a földmű és a rajta levő burkolat károsodását okozhatja.

Ez a jelenség a békési utaknál valószínűleg nem jellemző, mivel alapvetően nedves környezetben többnyire földutakból fokozatosan fejlődtek ki, s töltésük sosem olyan magas, hogy lenne olyan zónájuk, melynek vízháztartása ne változna állandóan a külső hatásokra.

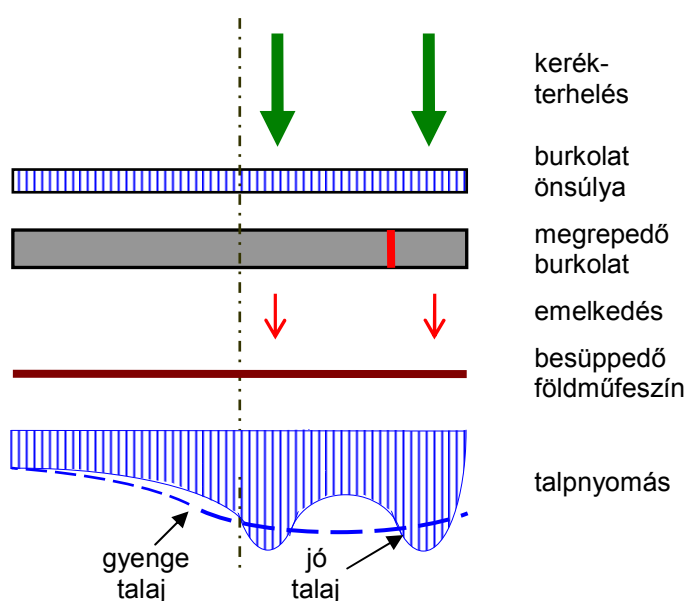
7.7 ábra

g) A földműfelszín teherbírásának csökkenése a duzzadás miatt (7.7 ábra)

Ha a földmű teherbírása gyenge, a 7.7 ábrán vázolt egyenletesebb talpnyomás alakul ki, a míg jó földmű esetében a talpnyomások koncentrálnak a kerékterhelés alatt. Az előbbi nyilvánvalóan akkora nyomatókokat kelthet a burkolatban, hogy az károsodik. Ez a legismertebb jelenség, ezért tovább nem elemezzük, az ábrát is csak a teljesség kedvéért mutatjuk be.

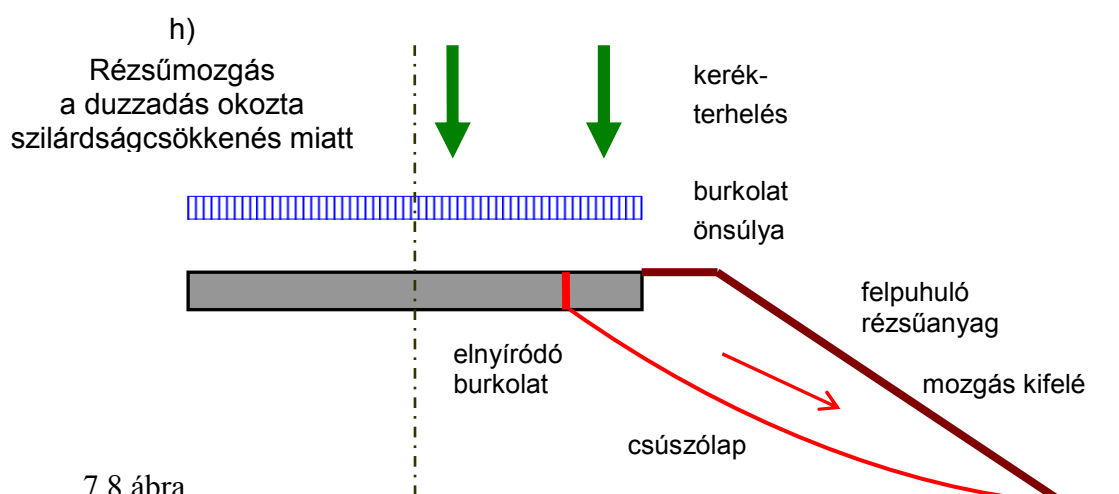
h) Rézsűmozgás a duzzadás miatti szilárdságcsökkenés következtében (7.8 ábra)

A duzzadás g) pontban vázolta folyamata következtében a töltések anyagának nem csak a teherbírása, hanem a nyírószilárdsága is lecsökkenhet. Ez magasabb és meredekebb rézsűk esetében ugyanúgy vezethet csúszáshoz, mint ahogy azt a b) pontban vázoltuk. Már ott is rámutattunk arra, hogy a zsugorodás miatti szilárdságcsökkenést többnyire tovább fokozza az elnedvesedés miatti szilárdságcsökkenés, s valójában a töltésanyag szilárdságát leginkább a váltakozó duzzadás-zsugorodás rontja le.

Itt is jelezzük, hogy a szilárdságvesztés az itt levő max. 3,5 m magas rézsűk esetében csak a burkolat szélén haladó nehézjárművek terhelésével okoz határállapotot, s ezért valódi suvadászerű károsodás nem következik be. Valószínű, hogy a cserjés-bokros növényzet mentén azért gyakoribbak a mozgások, mert ott ez a váltakozás gyors és markáns.

Valószínűleg alapvetően ilyen csúszás jellegű mozgás van a 4231 j. út 5+910 – 6+660, a 4232 j. út 10+100 – 11+210 szakaszán és a 47 sz. út 94+450 km szelvénye körül.
