2.1. Sík alapozások hibái

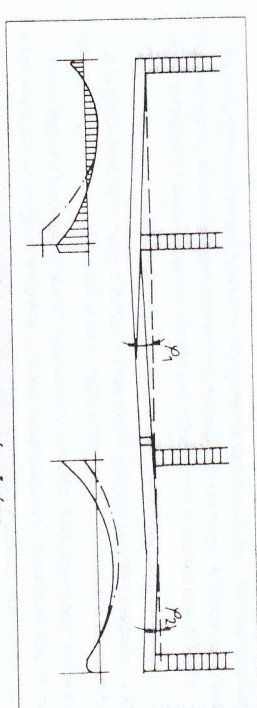
11. SZ. ABRA: LEMEZALAPOZÁS TÖRÉSE

A korlátfalak miatt a lemezalap sohasem egyszerűen egyirányú teherhordó szerkezet, hanem többé-kevésbé falakkal merovített, kétirányban is működő lemez. Erre mind a nyomatéki, mind a nyírói vasalás méreleteknek figyelni kell. A lemezalap törésekor gyakran a szigetelés is megsérül, amelyet gyakran csak belső ellenlemez és vasbeton teknő készítésével lehet kijavítani. A lemezalap törését a 11. sz. ábra mutatja.

A lemezalap, amely általában nagyobb épületek alapozási módja, jelentős terhelket hord. Nyírószilárdságának növelésére, továbbá az egyenlőterhelés alaperhelés érdekében a tervező merov szerkezetet tervezésére törekszik. A merov szerkezet nem tudja követni az átázott altalaj esetleg több cm-es egyenlőtlen összenyomódását, ezért helyenként túlerhelés következik be (pl. a közönsz fal, laza talaj esetében alul húzóttá válik a szerkezet, bár erre nem méreletezték). Az itt bekövetkezett törést, vagy repedést csak pontos szintezéssel és számitással lehet kimutatni.

Ugyancsak jellegzetes lemezalapozási hiba a nem megfelelő helyen (gyenge vasalású, nyírószakaszon) beiktatott munkahézag. Lemezalapozás esetében a repedéstágassággal hangsúlyozottan kell foglalkozni, nagy húzószilárdságú beton, sűrűbb vasalás és szükség esetén mérsékelt acéligénybevétel tervezésével.

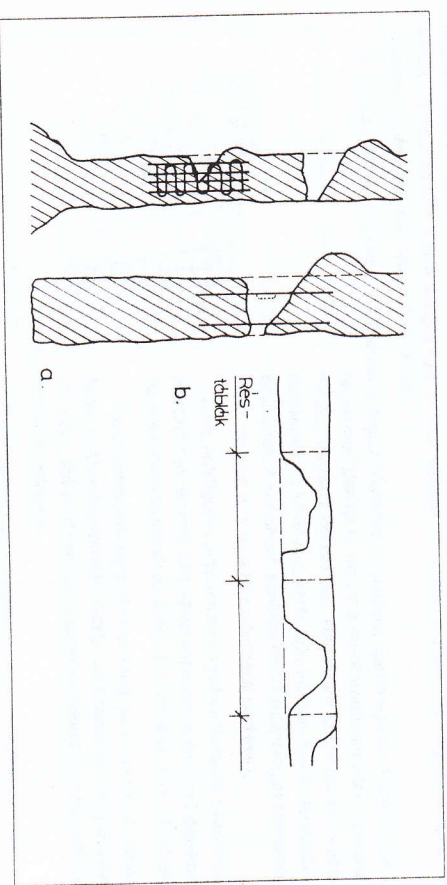
12. SZ. ABRA: UTÓLAGOS SÜLLYEDÉS MÉLYALAPOK HIBÁIBÓL

A mélyalapok süllyedése és süllyedéskülönbsége csak rugalmas vázszervezetek esetében hanyagolható el a szerkezet igénybevételének számításakor (l. a 12. ábrát).

A mélyalapozások hibáinak egyik oka a talajvízviszonyok megváltozása. Ennek következtében – elsősorban a köpenyszilárdsággal terhelésű cölöpalapok (lebogócölöpök) teherbírása csökken, így nagyméretű süllyedések és nagy süllyedéskülönbségek keletkezhetnek. Az épület szerkezeti javítása előtt célszerű a talajvízszint növekedését megszüntetni. Mind a részfalnál, mind a fúrt cölöpnél elég gyakran hiba a földbeomlás, a részfal vagy cölöpalap fúrt, ill. ázott üregébe. Ilyenkor súlyos a cölöptörésnek vagy részfalnak csak egy részét elfogialó betondugó vagy földdugó keletkezik. A földdugót próbaterheléskor a teheralakváltozás (süllyedési) diagram kimutatja, a részleges beomlás megállapítása bizonytalanabb. Különösen a különösen terhelhet vassal cölöpszár, ill. részfal statikai modellje változik meg alapvetően, egyidejűleg a cölöpszár, ill. részfal jelentősen összenyomódik.

A mélyalapok sem süllyedésméretesek. A cölöpszár összenyomódása a hosszirányú terheléssel arányosan növekszik, de a cölöplejt begyomódása sem hanyagolható el teljesen, pl. a 15 m hosszú, 60 cm átmérőjű C-12-es minőségű Franki-cölöp kb. 5,0 mm-t nyomódik össze.
