**SZÉCHENYI ISTVÁN  
EGYETEM**

**Kooperációs Kutató Központ**

## A feszítőgörgő zaj forrásának feltárása, lehetőségek elemzése a zaj megszüntetésére

# A feszítőgörgők ipari CT vizsgálata

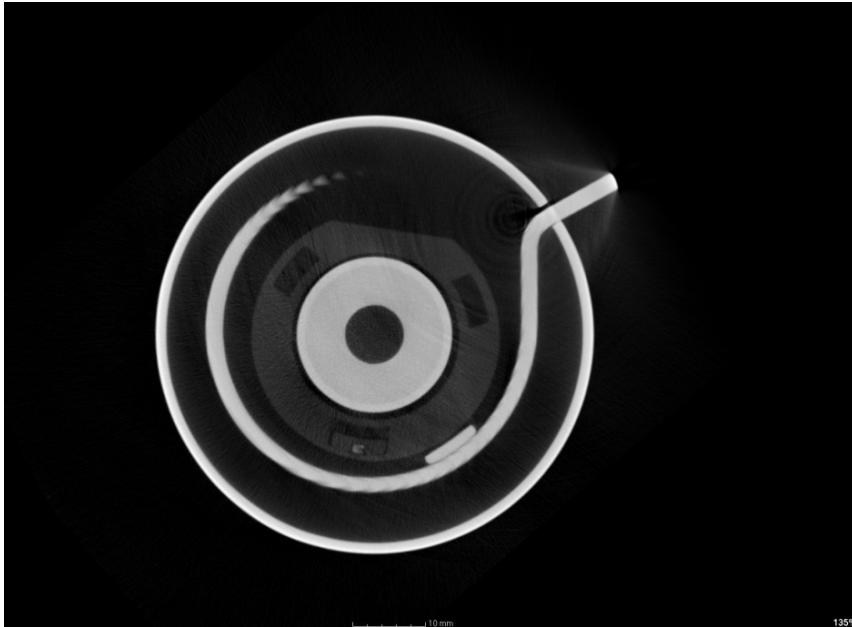
B pozíció (közbenső állapot)  
 $Z = 3,6 \text{ mm}$

OK  
Eltérés nem mérhető

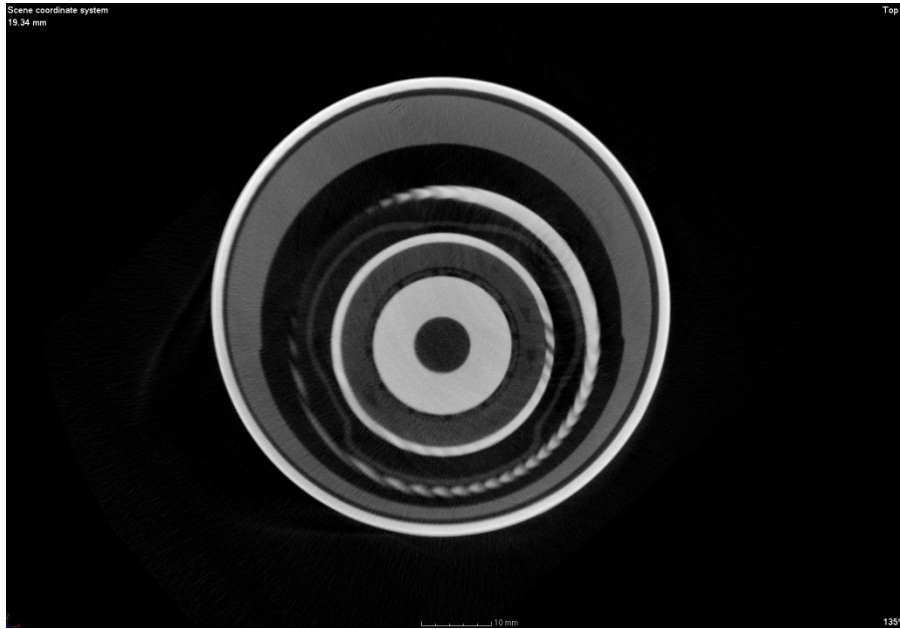
B pozíció (közbenső állapot)  
Z= 19,33 mm

OK  
Eltérés nem mérhető

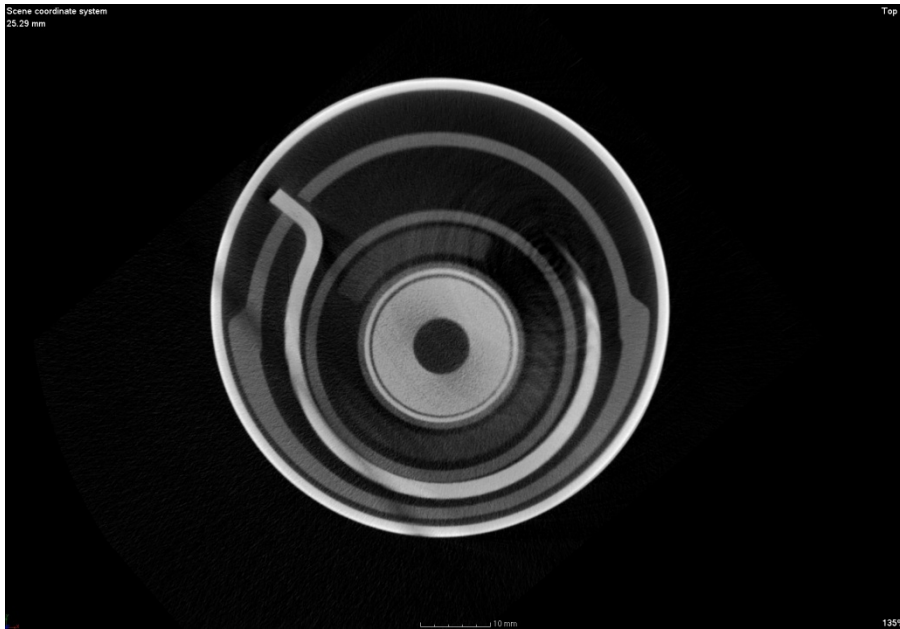
B pozíció (közbenső állapot)  
Z= 25,3 mm

OK  
Eltérés nem mérhető
